近代の写真情報に基づく 海岸形態の把握

西脇 千瀬¹・奥村 誠²

GRASP THE COASTAL SITUATION BY PHOTOGRAPHS IN MODERN PERIOD

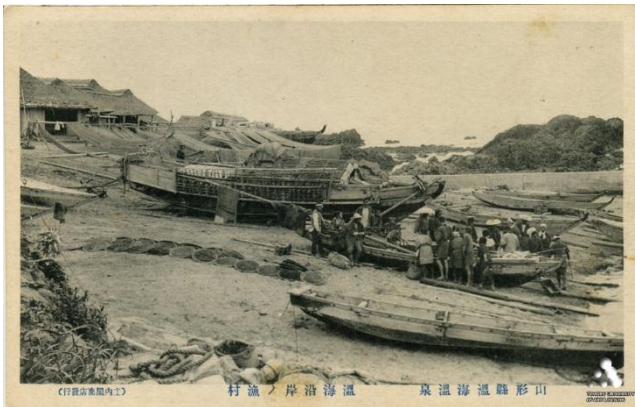
写真-1 山形県鶴岡市 温海沿岸の漁村 年代不詳

写真-1 は山形県温海町 (現鶴岡市) の海岸を写したものである⁴⁾。背後には突堤のような構造物がみえるが、

波打際と集落の間には何もなく、舟が並ぶ砂浜へと連続的に続いている様子がわかる。

また写真-2 には青森県の浅虫温泉の遠景が写る⁵⁾。海の際まで家屋が並び、個々に敷地を護岸しているらしい。また栈橋が海に突き出ているのもみえる。一方、家と家との間に道路が、更に内陸側を線路が走っている。そして、これらの写真-1,2 に写る温海の海岸沿いにしても浅虫温泉にしても、現在は集落よりも海側に国道が通っている地域である。

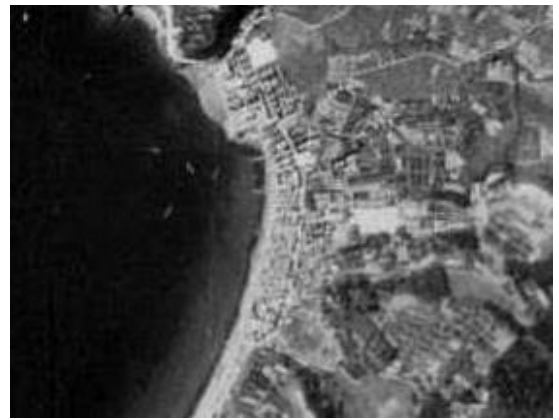
写真-3 宮城県牡鹿半島大原浜 1948

写真-3 は昭和 23 (1948) 年に宮城県の大原浜 (現石巻市) を撮影した空中写真である⁶⁾。ここでも浜に沿った家と家の間を道が通っていることがわかり、この位置関係は図-1 からも確認される。図-1 は昭和 8 (1933) 年の三陸津波の後に堤防復旧工事を請け負っ

た業者が宮城県へ提出した書類に添付されている図である⁷⁾。略図ではあるが、集落を繋ぐ道路が大原では家と家の間を抜けている様子が表されている。そして、この位置関係は写真-3の昭和 23 (1948) 年になっても変わらなかったことがわかる。ところが昭和 38 (1963) 年の写真-4では集落の海側に幅広の道路が新たに通っている⁸⁾。これは県道の改良工事を行った際に海側に付け替えたものである。牡鹿町誌によれば、昭和 44 (1969) 年に大原浜の「県道、海岸道路に変わる」⁹⁾とあり、この道路が後に県道に指定されたことがわかる。

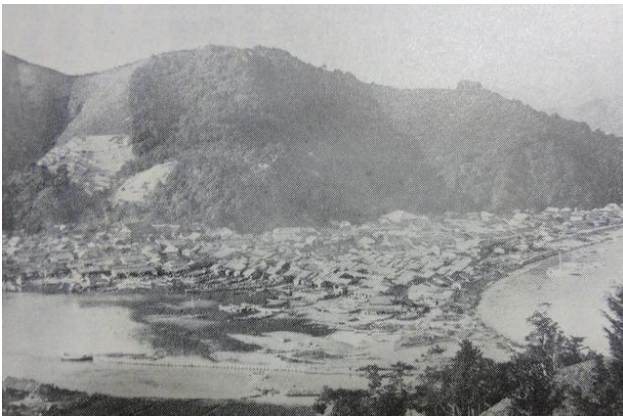
写真-5 三重県紀北町紀伊長島 明治末期

写真-5 は三重県紀北町紀伊長島の明治末期の遠景である¹⁰⁾。右側の海岸線に沿った家それぞれの前に独立した堤防のような構造物が見える。同じようなものを写真-6にも確認することができる。写真-6 は昭和 8 (1933) 年の三陸津波による被害調査の際に撮影された岩手県野田

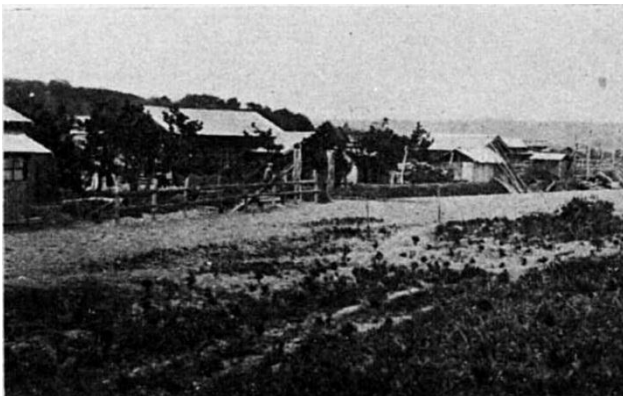
写真-6 岩手県野田村 1933

ほどの家は「低い堤防を平常の暴風の浪を防ぐ目的で築村で、したがって被災後の様子である¹¹⁾。しかし写真中であつたので隣の之なき家は家財等が流され僅かに柱が残ったのみであつたがこの家は何等の破壊作用を受けなかった」と説明にあり、個々の家でそれぞれの対応をしていたことがわかる。
