# タイ・バンコク首都圏の都市鉄道駅周辺での 端末交通の利用実態に関する研究

**Key Words:** Trip End Modes, P&R, Walkability, GIS, Bangkok

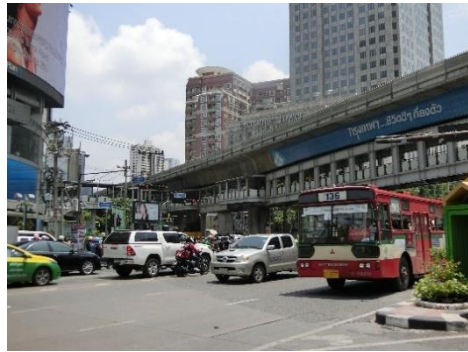
図-1 都心部のスカイウォーク

図-1に示すようなスカイウォークを積極的に整備しており、多くの駅前商業施設も連結を進めているので、一部ではあるが歩行環境が整備されている。

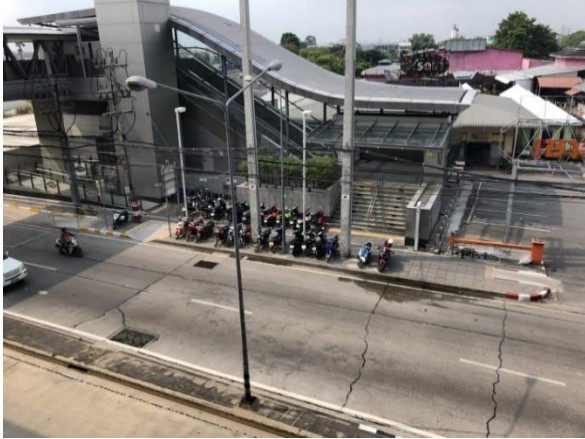
図-6 駅入り口付近のバイクによる路上駐車

P&R 施設にはオートバイ用の駐車場も設置されている。しかし、駐車スペースが施設外に設置されており、駐輪スペースが少ない。そのためか図-6のように入り口付近に駐輪しているオートバイが多くみられた。図-7は Yaek Nonthaburi 1 駅の P&R 施設までの到達圏である。速度を 20Km として、内側から 5 分、10 分、15 分で到達可能な範囲を示す。

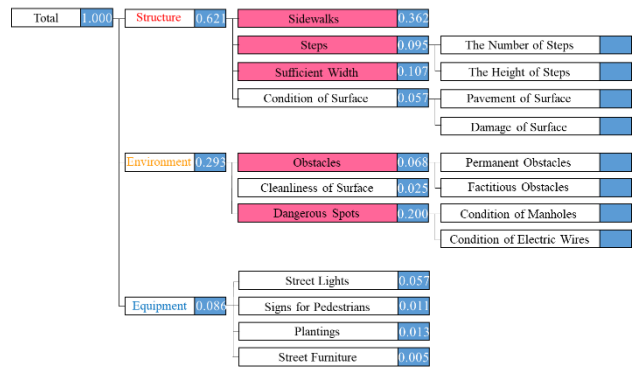
図-12 評価項目の重みづけの結果 (歩道・道路)

AHP アンケートの対象者は、バンコクの歩行環境に関して一定の知識を有する有識者に限定し、本研究では、日本人 3 名とタイ人 4 名をアンケートの対象者とした。アンケートの結果、歩道・道路に関する評価項目の重み付けの結果は以下の図-12 のようになった。上位項目では、道路の構造に対するウェイトが 0.621 と高く、中位項目では歩車道の分離に対するウェイトが高い結果となった。横断歩道橋の場合は、上位項目では歩道橋の構造に対するウェイトが 0.794 と最も高く、次に歩道橋の環境に対するウェイトが 0.206 であった。中位項目では、横断歩道橋の幅員に対するウェイトが高い結果となった。横断歩道では、上位項目では横断施設に対するウェイトが 0.794 と最も高く、次に横断歩道の環境に対するウェイトが 0.206 であった。中位項目では、歩行者用信号機に対するウェイトが高かった。

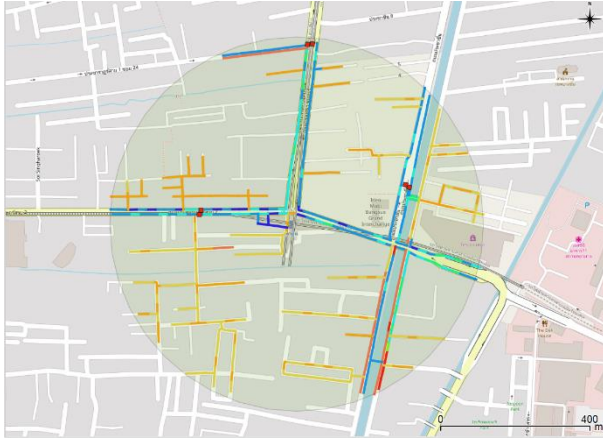
図-13 Tao Poon 駅における評価結果

評価結果は QGIS を用いて地図上に可視化させた。以下の図-13 に Tao Poon 駅における評価結果を、図-14 に Sukhmvit 駅における評価結果を示す。色が赤に近い程ウォーカビリティが悪い事を示す。

上記の図-13 と図-14 より、都心部の両駅の半径 500m 圏内においては、ウォーカビリティの低い箇所が多く見受けられる。よって、現状では、ウォークアブルな環境が作られているとは良い難いことが判明した。歩道や道路においてウォーカビリティを下げる主な要因としては、歩車分離の有無や屋台、電柱、路上駐車といった障害物が挙げられる。特に歩車分離の有無は AHP アンケートの結果から特にウェイト（重要性）が大きいことが判明しており、歩道の無い箇所ではウォーカビリティの値は大きく下がることとなった。さらに、電線が垂れ下がっている箇所やマンホールの蓋が開いている箇所といった、危険な箇所の存在もウォーカビリティを悪化させる一因となっていることが評価結果より判明している。
