通学路におけるハンプの有効性に関する研究 ～沖縄県浦添市の事例をもとに～

本研究では、国土交通省の技術基準に沿った形状で小学校の通学路に設置されたハンプについて、その有効性を検証した。平成 29 年度、沖縄県浦添市において交差点ハンプ、および横断歩道ハンプを設置する社会実験が実施された。横断歩道ハンプについては、単路部に新たに横断歩道を設置した。これらの効果について、交通実態調査、アンケート調査により効果検証を行った。交通実態調査については、交差点におけるビデオ調査、スピードガンによる速度履歴調査等により検証を行った。アンケート調査においては、周辺住民へのポスティング、および小学校を通じて配布したアンケート調査により検証した。この結果、いずれのハンプでも速度抑制効果が見られ、横断歩道ハンプでは自動車の歩行者への譲り行動が増加した様子が見られ、効果が確認された。

VALIDATION OF EFFECTIVENESS OF SPEED HUMPS ON SCHOOL ROUTES IN URASOE CITY, OKINAWA, JAPAN

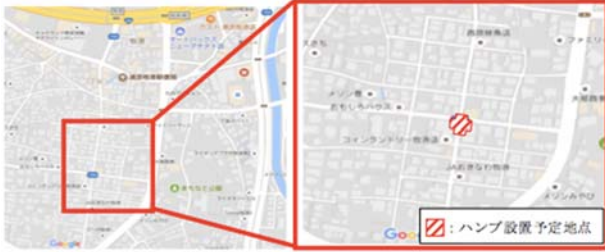
図-1 交差点ハンプの設置箇所 (地図出典: Googlemaps)

これらの通学路はいずれも、国道 58 号線からの通過交通の流入により、歩行者が危険にさらされている問題が指摘されていた。そこで、行政、地元住民、小学校の参加によるワークショップでの議論を経て、対象道路通過車両の速度抑制を目的としたハンプ設置の社会実験が行われた。牧港小学校の通学路へは、北側に位置する国道からの抜け道が主な問題となっている交差点(図-1)に、図-2の平面図に示す、高さ 10cm の交差点ハンプを設置した(図-3)。交差点ハンプは、設置個所の選定にあたり、沿道施設の間口の影響を受けにくいという利点がある。隅切り以外の傾斜部はサインカーブのゴム製プレキャスト部材を用い、平坦部と隅切り部はアスファルトで成形し、滑らかにすりつけた。ここでは、ゴム部材はレンタル品を用い、2017年12月10日から2018年1月

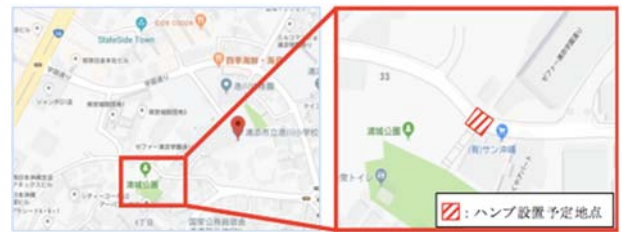
図-4 横断歩道ハンプの設置箇所 (地図出典: Googlemaps)

西側の国道からの抜け道などが問題になっている港川小学校の通学路の単路部(図-4)へは、図-5の平面図に示す、高さ10cmの横断歩道ハンプを設置した(図-6)。傾斜部はサインカーブのゴム製プレキャスト部材を用い、平坦部(横断歩道部分)はアスファルトで成形した。この地点は、カーブのある路線で見通しが悪く、南西側に位置する公園から、通学する児童が階段を上ってくる場所で、児童が北側に位置する小学校に行くために道路を横断する場所である。図-6右側が階段を上ってきた場所で、写真左奥に港川小学校がある。このハンプは、2017年12月17日に設置され、社会実験後に撤去はせず本格設置に移っている。
