阪神高速道路の車両接触・追突事故対策による 交通流制御効果

西 剛広¹・宇野 巧²・玉田 和也³・井上 徹⁴・劉 冰⁵

Key Words: Hanshin Expressway, Vehicle to vehicle collision, Traffic safety measure, Traffic flow control, probe-based data,

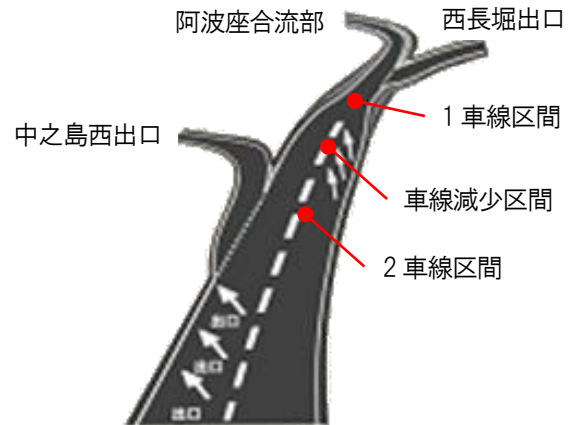
図-1 中之島西出口付近の車線運用

中之島西出口付近までは2車線区間であるが、その下流にある阿波座合流部手前では1車線に絞られている。車線数が減少する、中之島西出口・西長堀出口間で右車線を絞り左車線に合流させる運用を行っており、阿波座合流部（環状線方面）へ向かう車両は事前に左車線による傾向にあった。（図-1）

また、阿波座合流部の上流に位置する中之島西出口は、左車線から分岐する出口となっているため、中之島西出口で流出する車両についても左車線による傾向にあった。

このように、当該区間では環状線方面へ向かう車両と、中之島西出口で流出する車両の両方が左車線に集中する運用となっていた。

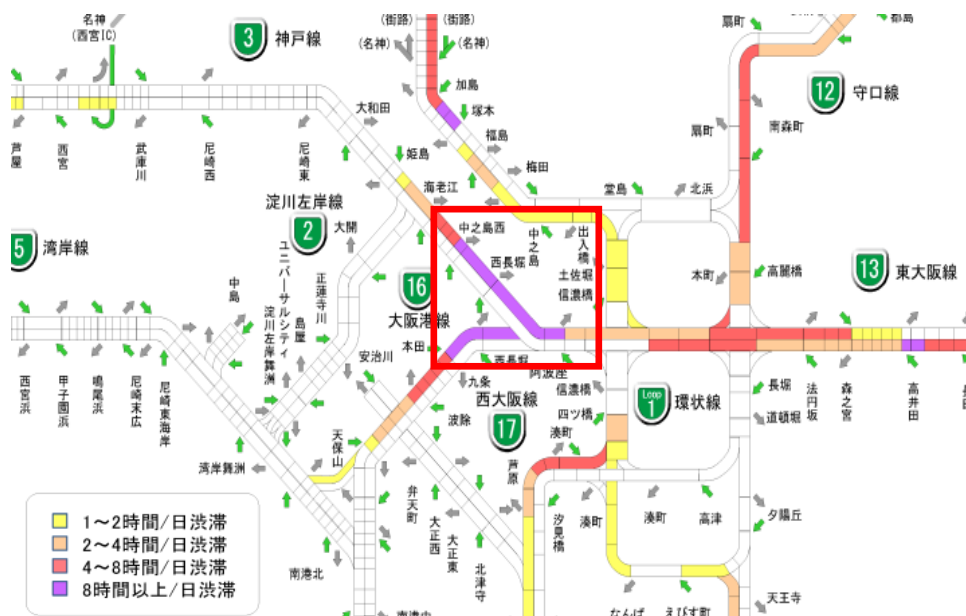
図-2 中之島西出口周辺の渋滞状況図（平成 27 年 11 月 平日平均）

中之島西出口付近は、阿波座合流部を先頭とする自然渋滞が多発している区間（図-2）であるとともに、事故が多発している区間であった。

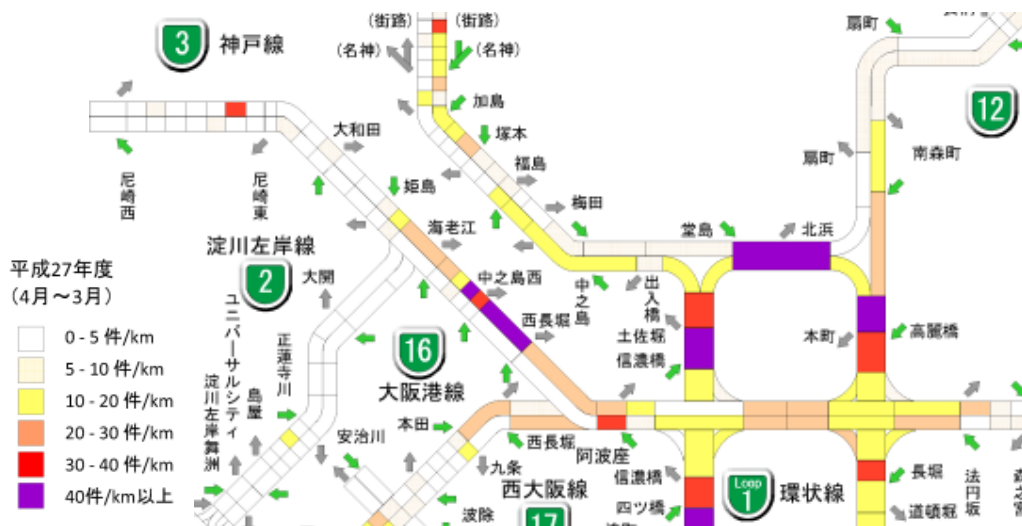
図-3 中之島西出口周辺の事故発生状況 (平成 27 年度)

平成27年度における中之島西出口付近の事故発生状況を見ると、阿波座合流部から姫島入口手前にかけて事故が多発している。(図-3)

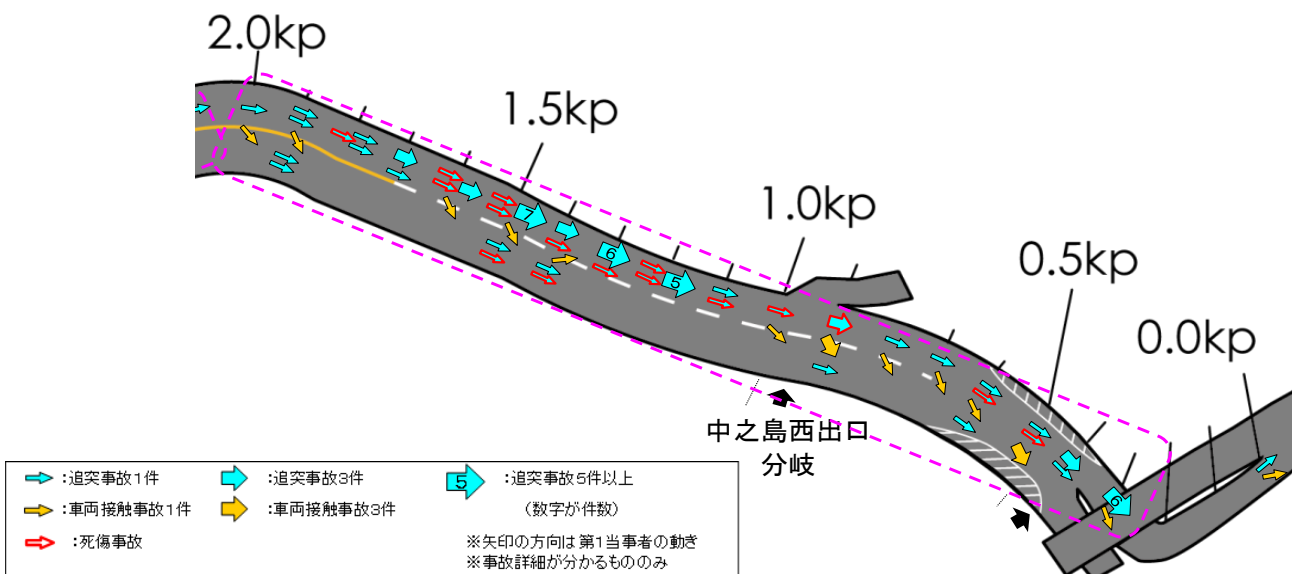
図-4 中之島西出口付近の事故発生状況 (平成 26・27 年度 追突・車両接触事故のみ)

また、当該区間における事故発生状況について、平成26・27年度の事故詳細が把握できた事故(追突及び車両接触事故のみ)を整理したものを図-4に示す。

当該区間では、左車線において追突事故が集中している。また、左車線から右車線への車線移行に伴う事故も多く見受けられる。さらに、当該区間では死亡事故も散見されている状況にある。

さらに、当該区間では前述のとおり、左車線へ交通が集中しており、阿波座合流部先頭渋滞を助長させていることも推察される。阪神高速道路では、これまでの検討で渋滞時における事故率が非渋滞と比較して約8倍高いことを知見として得ている。

これらを勘案すると、当該区間における左車線の追突事故は、渋滞が助長されていることによるものと推察される。

また、左車線から右車線への車線移行中に伴う事故については、左車線に交通が偏っていることで、車線間に速度差が発生しており、車線移行時の事故リスクが高いことにあると推察した。

したがって、当該区間の事故原因は、左車線への交通の偏りにあると推察した。

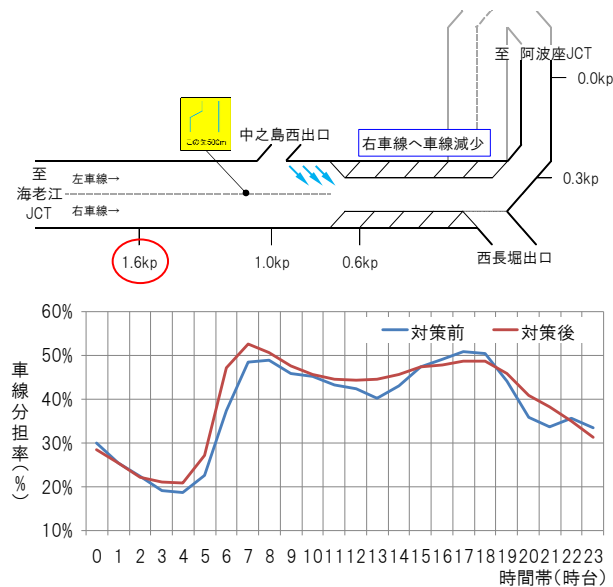
図-8 車線分担率の変化 (1.6kp, 右車線)

本対策により、左車線に集中していた交通が分散したのかを把握するため、対策前後における海老江出口・中之島西出口間（1.6kp）における右車線の車線分担率を整理した。（図-8）

対策後、右車線の車線分担率が一部の時間帯を除き微増傾向を示しており、特に6時台においては車線分担率が約10%上昇している。

対策により、左車線に集中していた交通が幾分右車線へ分散されたと考えられる。

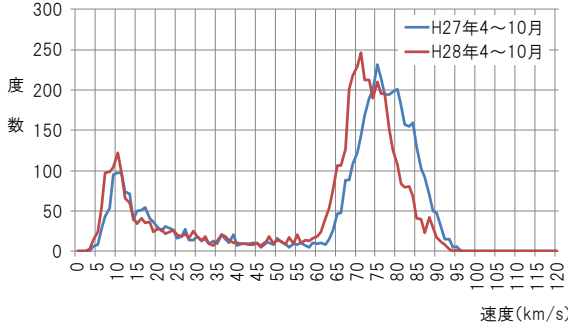
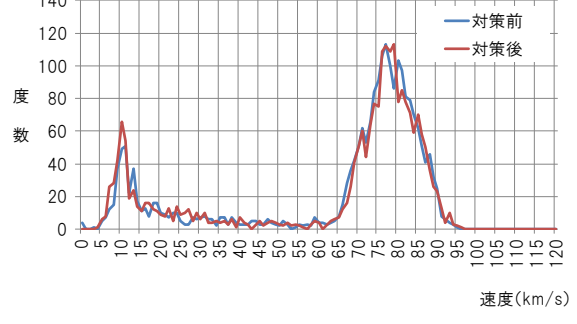
図-10 海老江出口・阿波座合流部間の速度の度数変化
(平成 27 年 4～10 月、平成 28 年 4～10 月)

図-10は、各区間における速度の度数分布を、対策が打たれる前の期間（対策は平成28年11月に実施）である平成27年4～10月とその前年同期である平成27年4～10月を比較したものである。

平成28年4～10月では、いずれの地点においても、前年同期に比べ速度の度数分布が左側にシフトしていることが分かる。

これは、阿波座合流部を含む下流側の渋滞悪化による影響を示しているものと考えられ、本対策を評価する際には、この影響を踏まえて評価を行う必要がある。

図-11は、対策前後における速度の度数分布である。

0.0kp及び0.6kpについては、対策後の分布が左側にシフトしており、阿波座合流部を含む渋滞状況の悪化による影響を受けていることが伺える。

一方で、車線減少部の合流方法を変更した区間にある1.6kpについては、対策前後で速度の度数分布がほぼ変動していない。

これは、対策により交通の分散化が図られ交通状況が改善した結果、上流側（0.0kp及び0.6kp）の区間よりも速度低下が抑制されたと考えることができる。

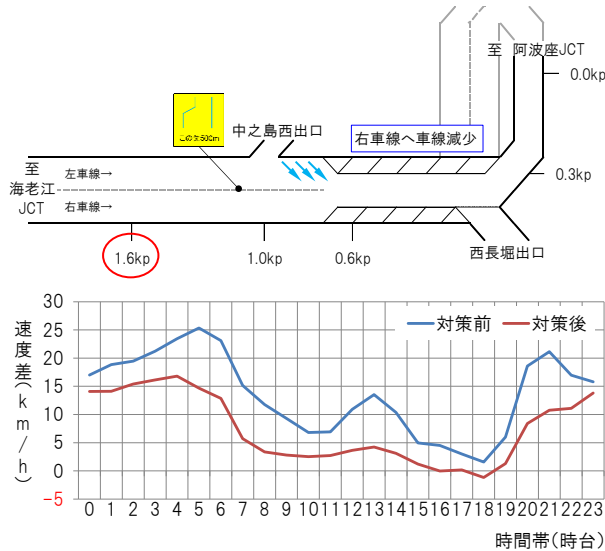
図-12 1.6kp (海老江出口・中之島西出口間) の車線間速度差の変化

左車線への交通集中の分散化に伴い、車線間の速度差が緩和したのかを把握した。効果検証として、海老江出口・中之島西出口間 (1.6kp) における左右車線の速度差を整理した。(図-12)

対策後、時間帯にかかわらず、車線間の速度差が小さくなっていることが分かった。

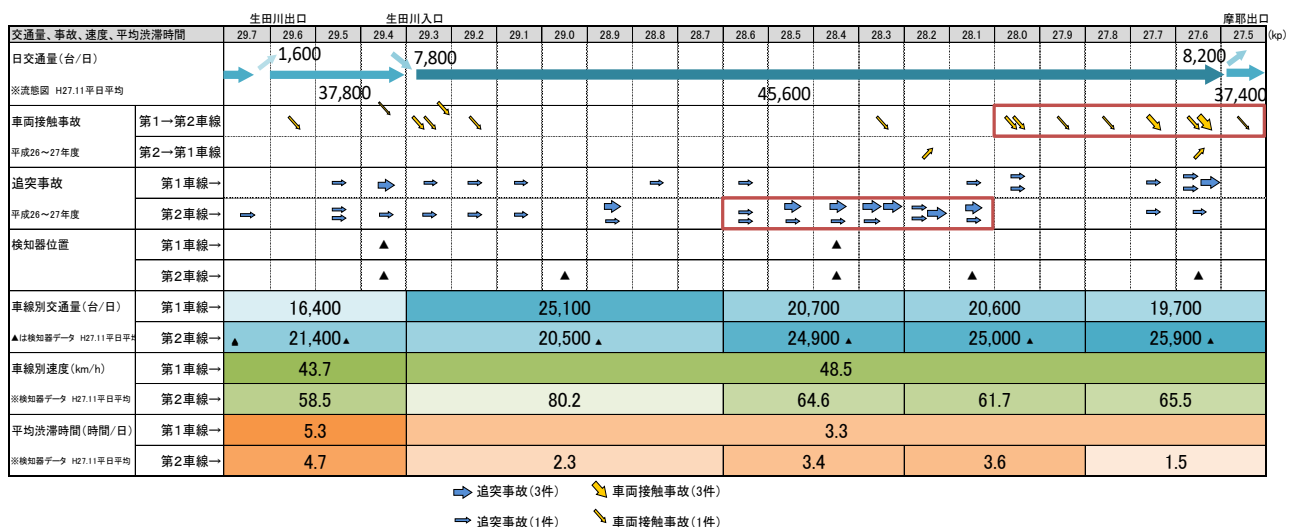
図-16 摩耶出口付近における事故発生状況（平成26・27年度）

摩耶出口における平成26～27年度における事故発生状況を図-16に示す。摩耶出口直前で左車線（第1車線）から右車線（第2車線）への車両接触事故が多発しており、その後方の右車線で追突事故が多発している。

摩耶出口直前の車両接触事故については、摩耶出口渋滞を嫌った車線変更に伴うものと考えられる。

追突事故については、摩耶出口渋滞を嫌い左車線から右車線へ車線変更した車両と右車線を走行する後続車両との追突事故、または前述した車線変更に伴う急減速が伝搬し、これに対応できない右車線を走行する後続車両の追突事故と考えられる。

また、摩耶出口流出台数が8,200台/日であるのに対し、左車線の走行台数が19,700台/日となっており、摩耶出口流出に関係のない車両が左車線を走行していることも分かる。

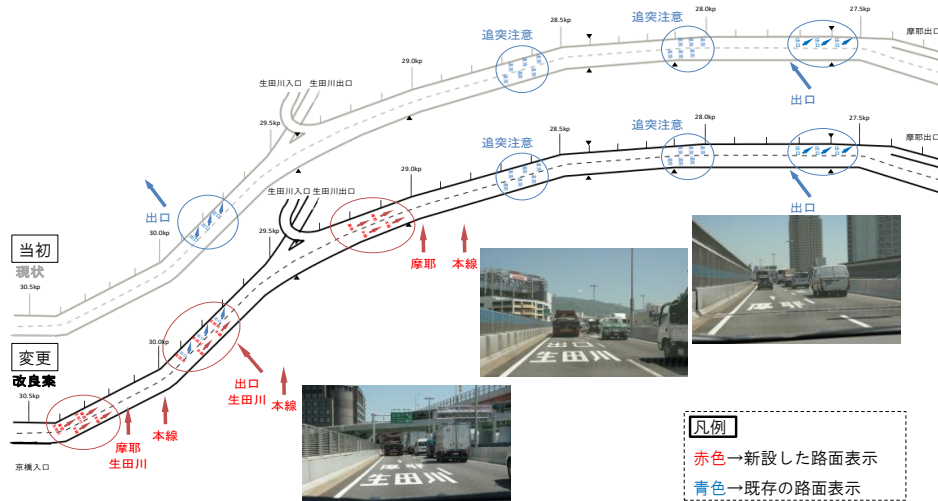
図-17 摩耶出口付近の安全対策

路面表示は摩耶出口直前より、上流側である29.1kp付近、30.3kp付近において、摩耶出口が左側にある旨の表示「摩耶」を走行車線に設置し、追越車線には直進を意図した表示「本線」を設置した。

また、生田川出口より手前となる30.3kp付近においては、生田川出口が左側にある旨の表示「生田川」も併せて設置しており、生田川出口直前となる29.7kpにおいては、生田川出口を確実に案内するため、表示「生田川」のみを設置した。(図-17)

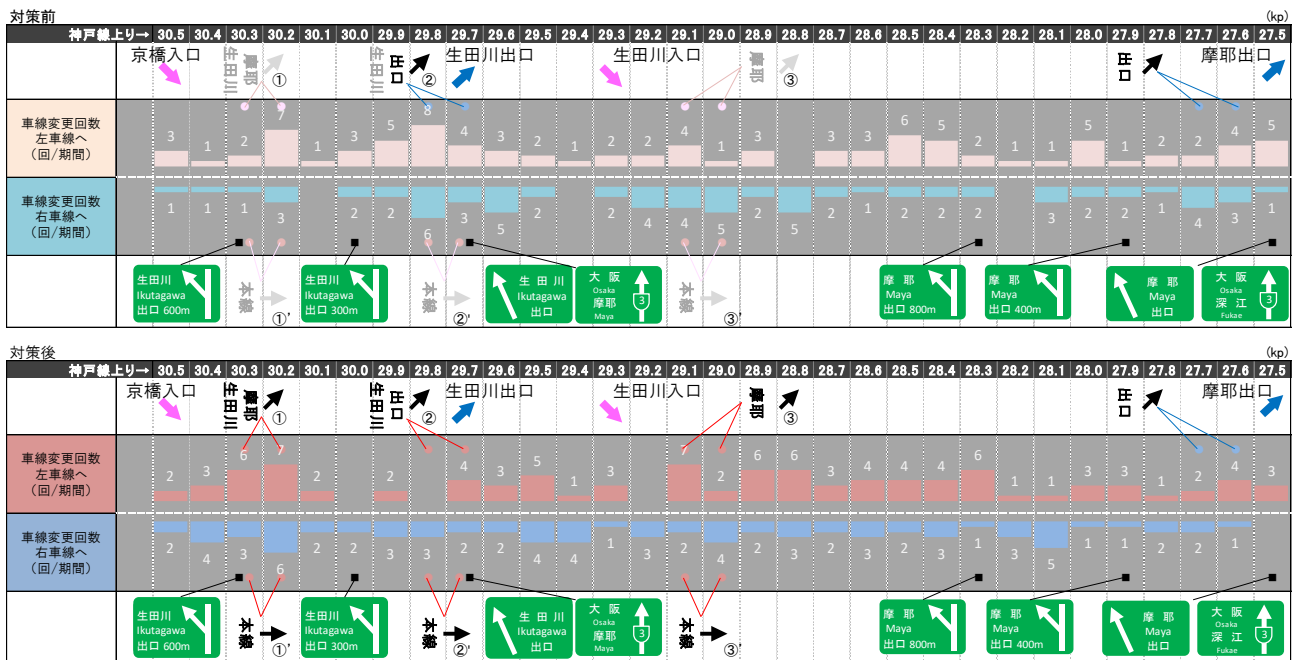
図-20 摩耶出口付近における車線変更状況【上段：対策前 下段：対策後】

摩耶出口付近における安全対策の位置と対策前後の車線変更状況を図-20に整理した。

なお、本対策は、摩耶出口よりも上流側で車線変更を促す「摩耶」「本線」の路面表示を①、②、③に設置している。

対策前、左車線への車線変更は、30.2、29.8、28.5、28.0、27.5kpで多かった。

対策後、左車線への車線変更は、路面表示を設置した①の区間では増加しており、その下流である生田川出口手前で減少した。②の区間では、路面表示を設置した29.7kpから29.3kpまで車線変更が増加した。③の区間においても、路面表示を設置した29.1kpから28.6kpまで車線変更が増加した。

対策前、右車線への車線変更は、29.8、29.0、28.8、28.1、27.7kpで多かった。

①の区間では増加しており、その下流である生田川出口手前で減少した。②の区間では、路面表示を設置した位置よりも下流の29.5kpから29.4kpまで車線変更が増加した。③の区間では、車線変更の増加は見られない。

また、28.0～27.5kpの摩耶出口手前では車線変更が減少している。

摩耶出口付近における安全対策の設置位置と対策前後における車線変更位置を重ね合わせた結果、路面表示の設置によって、車線変更位置が変動しており、路面標示により摩耶出口付近よりも上流側における車線変更が促されていることがわかる。

また、路面表示を設置した区間または路面表示を設置した区間を含んだ下流側数百mで車線変更が促進される傾向にある。

さらに、最も上流側の路面表示①の区間における左右両方向、および生田川入口合流後の路面表示②の区間における左車線への車線変更増加が顕著である。
