# 超高解像度画像データを用いた 橋梁の画像目視点検に関する基礎的分析 ～近接目視点検と比較して～

日本では、約73万橋の橋梁が存在しており、一斉に高齢化が進んでいる。予防保全的維持管理を行うために5年に1度の頻度で近接目視により点検・診断が行われている。しかし、財源・人材が不足している地方公共団体にとって近接目視点検を継続的に行うことは困難である。そのような中、近年、維持管理の効率化に向けて画像データの活用が期待されている。本研究では、画像を用いた目視点検と近接目視点検結果の比較を行い、画像目視点検の有用性について検証した。超高解像度カメラで撮影した1億画素の画像を用いることで、人が実際の点検現場で行う近接目視点検とほぼ同様の点検環境の構築を図る。橋梁点検経験者が実際に画像を用いて、コンクリート橋脚のひび割れの診断を実施し、有用性について検証を行った。

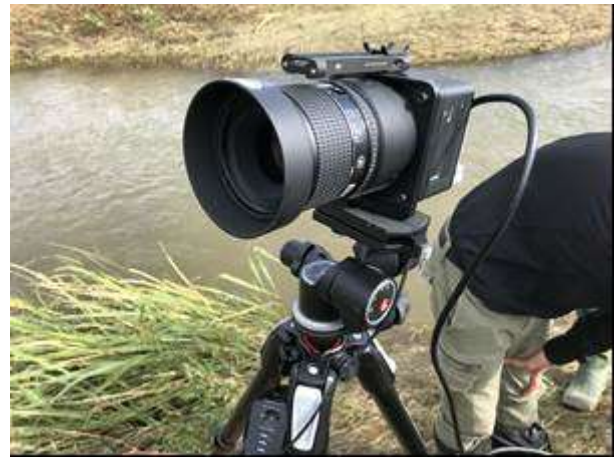
図-1 超高解像度カメラ (iXU-RS 1000)

本研究では、図-1に示すように、Phase One Industrial社製のiXU-RS 1000 AERIAL CAMERAS<sup>10)</sup>を用いた。iXU-RS 1000 AERIAL CAMERASは、ダイナミックレンジ：84db以上、ピクセルサイズ：4.6ミクロン、光感度：ISO：50～6400、シャッター速度：最大1/1600秒の諸要素を持つ超高解像度カメラで100メガピクセル（11,608×8708）の写真の撮

影が可能である。この超高解像度カメラで撮影された写真画像データは、1枚あたり約600MBの容量となり、専用のソフトウェア (Capture ONE<sup>11</sup>) を用いることで閲覧でき明度、彩度、コントラストなどを自由に調整することが可能である。超高解像度カメラの大きさは、97.4×93×170.5 mm、重さは、930 (g) であり持ち運びは容易で、UAVにも搭載することが可能であるため、橋梁点検車・高所作業車、足場やボートでのアクセスが必要なアプローチの難しい橋梁の写真も容易に撮影することが可能である。

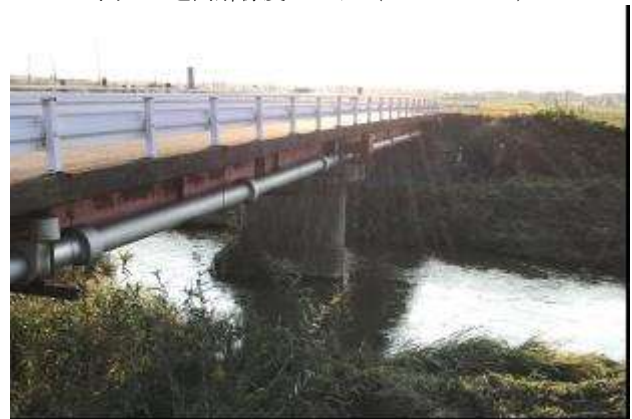
図-2 本研究で撮影対象とした橋梁

対象の橋梁は、図-2に示すような石川県羽咋市にかかる橋長 41.30m、全幅員 4.70m、2 径間の鋼溶接橋 I 桁 (非合成) の橋梁である。分析対象部材としては T 型橋脚 (RC) である。1967 年に架設され、2016 年 11 月には定期点検が行われており、対象部材である橋脚は判定区分Ⅱで評価され、ひびわれ、漏水・滞水が確認されている。路下条件が河川であるため 2016 年に行われた定期点検は通行規制を行い、橋梁点検車を利用している。

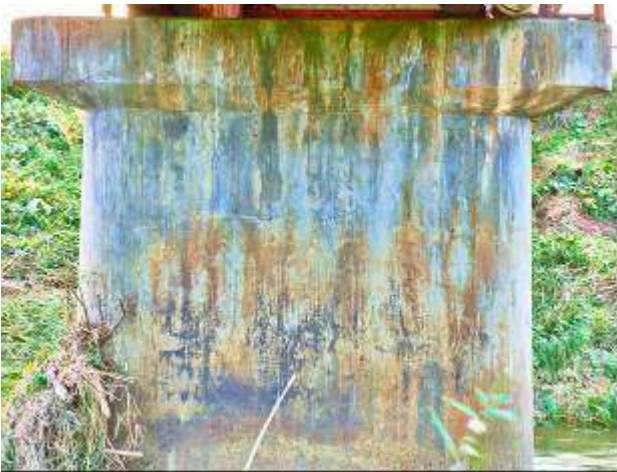
図-3 本研究で対象とするコンクリート橋脚

図-3は本研究で対象とするコンクリート橋脚の全景画像である。12.5mの距離から撮影した画像であり、分解能は約0.71mm/画素であり、0.1mmのひび

われを視認することが可能である。肉眼やデジタルカメラで撮影した写真と比較すると、本研究で使用したカメラはハイダイナミックレンジ・各チャンネル 16bit であり多くの光の情報、つまりわずかな錆や腐食、コンクリート表面の汚れなどの詳細な情報も取得しているため多くの色情報を持った画像となる。多くの光情報を取得するため、通常は暗い橋の下の場合でも明るい画像を取得することが可能である。なお、超高解像度カメラで撮影された写真は、撮影後にソフトウェアを使用することで明度・彩度・コントラストなどを自由に調整することが可能である。図-3は読者がわかりやすいように明度・彩度・コントラストなどを調整済である。

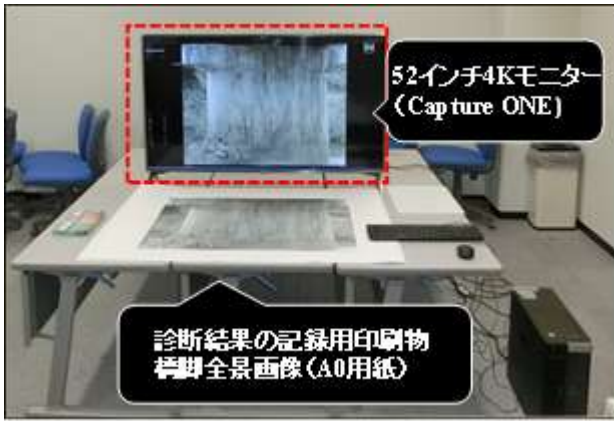
図-5 画像目視点検の実験環境

52インチの4K解像度対応のモニターで専用のソフトウェア (Capture ONE<sup>11</sup>) を用いることでの超高解像度カメラで撮影された橋脚全景画像を閲覧できる環境を構築した (図-5)。明度、彩度、コント

ラストなどを自由に調整することが可能であり、スムーズに拡大縮小の操作を行うことも可能である。本研究ではひびわれの診断結果の記録媒体として橋脚全景画像を印刷したA0用紙を用いた。

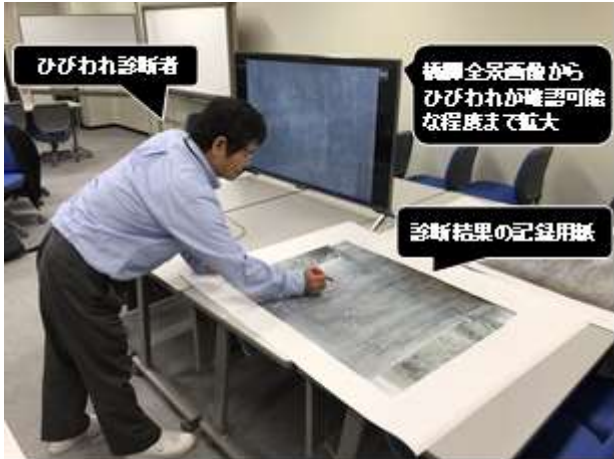
図-6 画像目視点検によるひびわれ診断の様子

画像によるひびわれの診断を実際に橋梁点検の経験者が診断実験を行い、検証を行った。橋梁点検経験者はA氏（羽咋市職員）とB氏（博士（工学）、技術士（建設部門/鋼構造及びコンクリート）、コンクリート診断士を有する者）に依頼し、PC上で橋脚全景写真の拡大縮小を繰り返し行い、目視によってひび割れであると視認できたものに関して、橋脚全景画像を印刷したA0用紙に赤色でひびわれをなぞるように記入していただいた。画像による診断の様子を図-6に示す。

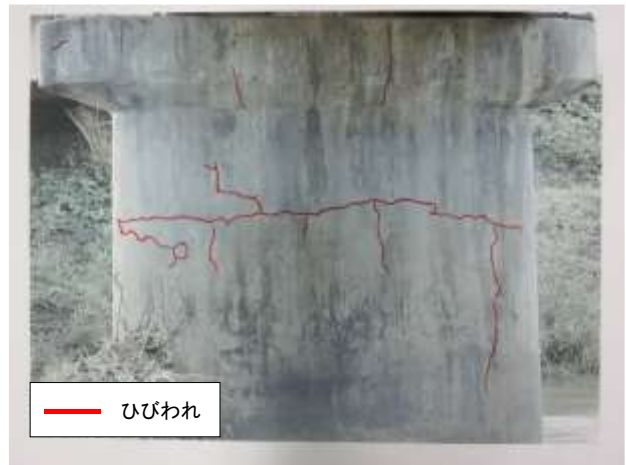
図-7 橋梁点検の経験者（A氏）による診断結果

各検出結果を図-7、図-8に示す。橋脚中央の横方向のひびわれの検出を行っており、概ねひびわれの検出位置は類似している。しかし診断者によって検出結果に多少誤差が生じている。その理由として、橋梁点検の経験値によるものが考えられる。経験年数が短い場合、目地、型枠の跡などの区別を行う判断力が乏しい・または目地、型枠の跡の存在を認識していない可能性があるため、ひびわれでないにもかかわらず、ひびわれであると誤診断を行っている可能性がある。また橋梁点検の経験が長い場合、ひびわれが生じやすい箇所を経験的に把握しており、損傷を見つけやすく、ひびわれの見逃しが少ないことも考えられる。

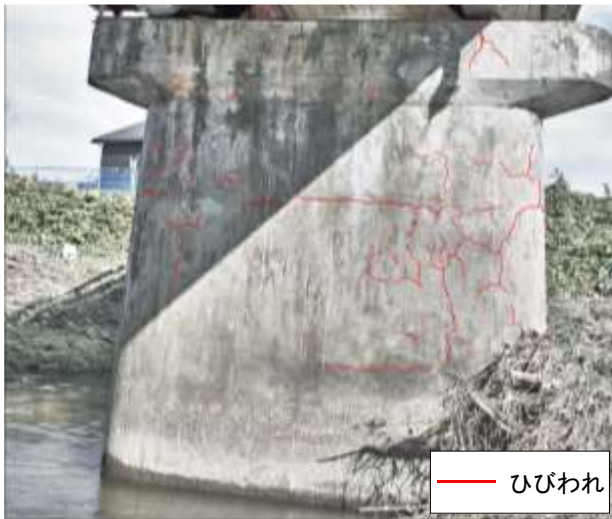
図-10 診断実験によるひびわれ診断結果

作成されたAIを用いて、超高解像度カメラで撮られた点検部の全景写真の中からひびわれが発生している箇所の自動検出を行う。AIのひびわれの有無の識別の精度の検証を行うために、5章で用いた橋脚の反対側の橋脚の全景画像を用いた。本章で扱う橋脚の画像についても診断実験を行い、図-10に示すように、ひびわれが発生している箇所については赤色でなぞり、診断した。
