土石流発生地域における水神の立地特性

洪水頻発地域や破堤危険箇所等には水神が祀られている。河川の中流域・下流域における水神の立地に関する報告例は多いが、土砂災害の危険性がある上流域にも水神は祀られている。近年、上流域の渓流で豪雨による土石流が多発していることから、本研究では、平成29年7月九州北部豪雨で被災した福岡県東峰村および隣接地域を対象に、水神の立地特性を把握した。その結果、土砂災害が発生しやすい箇所に水神が立地していることが判明した。また、現地住民へのヒアリング調査により、水神が災害に関係することで祀られていることが示された。以上から、水神が土石流等の土砂災害に対するモニュメントとなりうる存在であると考えられる。

LOCATION CHARACTERISTICS OF WATER GODS TO PREVENT DEBRIS FLOW DISASTERS

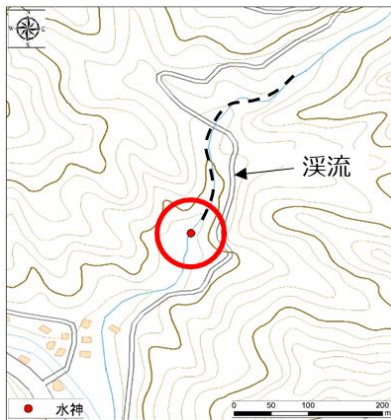
図 2 溪流に立地する釜床地区の水神(国土地理院)

現地調査の水神をいくつか見てみると、釜床地区の水神が溪流沿いに存在することが判明した(図 2)。また、

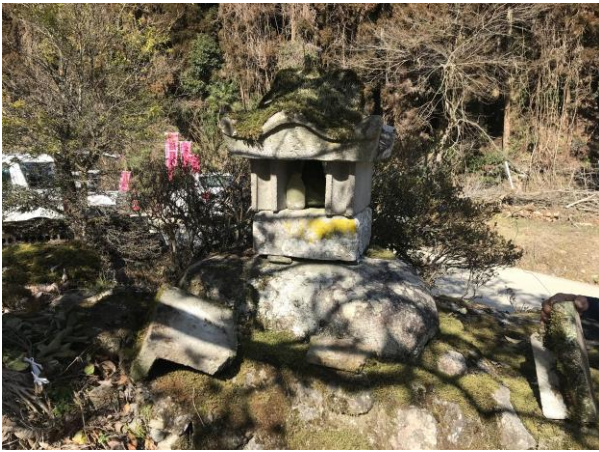
図 10 用水路近くに祀られる葛生地区の水神

東峰村のヒアリング調査で3カ所の水神についての伝承が得られた(表 2)。①釜床地区と鼓東地区では、高木神社で相撲を行い、水神に奉納していること。②鼓東地区と葛生地区の水神は災害に関わることで祀られていることが判明した。特に葛生地区の水神は水害発生後に建設された用水路の側に祀られていた(図 10)。
