# 橋梁点検における損傷図データを用いた健全度診断に関する基礎的研究

## A BASIC STUDY ON DIAGNOSTIC IMAGING TECHNOLOGY FOR BRIDGE INSPECTION USING SUPER HIGH RESOLUTION CAMERA AND RESULTS OF VISUAL INSPECTIONS

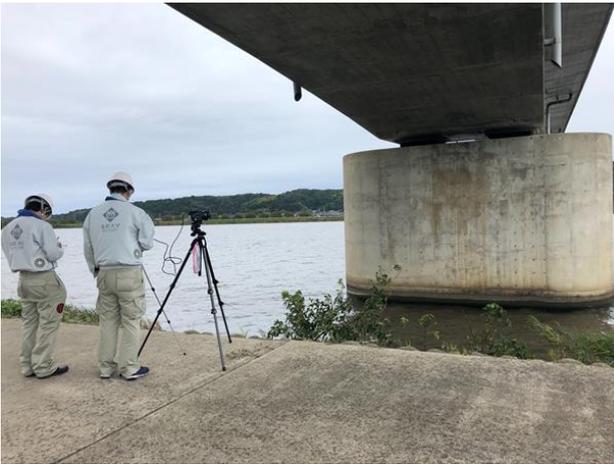
図-1 超解像度カメラを用いたRC橋脚の撮影様子

撮影方法としては、撮影対象の RC 橋脚から約 17m 離れた対岸から三脚を使用し、超解像度カメラで対象橋脚の全体が画像 1 枚で収まるように撮影した（図-1）。視認できる範囲の橋脚部の大きさは、幅は約 15m、高さは水面から約 8m であった。画像分解能は 0.9mm/pixel で、撮影に要した時間は三脚など現場での準備時間を含み約 10 分であった。

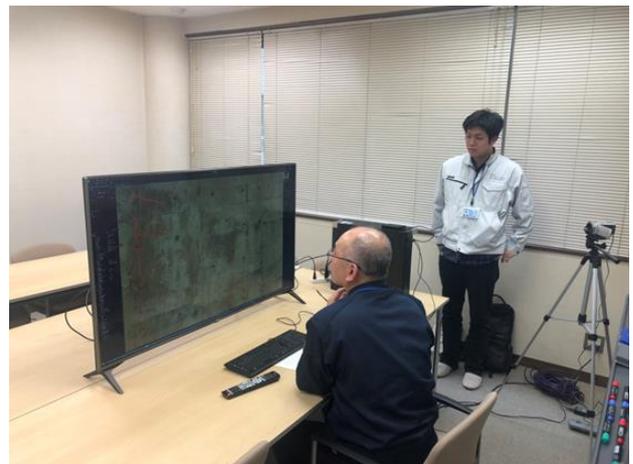
図-2 画像目視点検環境下でのひびわれ検出の様子

被験者は画像目視点検環境下でRC橋脚の画像を拡大を行い、視認できるひびわれを検出し、ひびわれの上をマウス操作で赤色でトレースし、検出結果の保存を行った。この操作をRC橋脚の全体で行い、RC橋脚全体のひびわれが検出できたところまでの時間を計測した。ひびわれ検出の様子を図-2に示す。被験者は余計な情報が入らないように一人ずつ実験を行った。

52 インチの 4K 解像度対応のモニターで専用のソフトウェア<sup>14)</sup>を用いることでの超解像度カメラで撮影された RC 橋脚全景画像を閲覧できる環境を構築した。明度、彩度、コントラストなどを自由に調整することが可能であり、マウス操作でスムーズに拡大縮小の操作や損傷個所にフリーハンドで色付けを行うことも可能である。100 メガピクセル（11,608×8708）で構成されている画像であるため、拡大しても画像が荒れることなく、計算上 0.2mm 以上のひびわれを視認することが可能である。

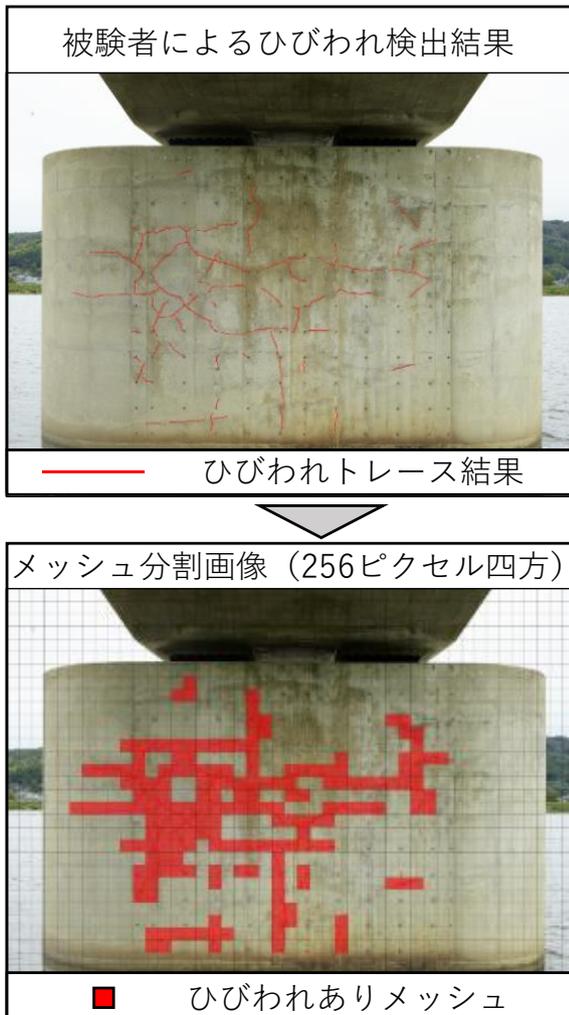
図-3 メッシュ分割によるひびわれ検出の評価

本研究で行った画像目視点検でのひびわれ検出はマウス操作によるフリーハンドで行ったものなので、ピクセル単位で検出結果のばらつきを評価することは望ましくない。そのため、ひびわれを赤線でトレースしたRC橋脚画像を256ピクセル四方のメッシュに分割し、分割されたメッシュに赤色が含まれている場合、そのメッシュをひびわれありメッシュとし、ひびわれが含まれていない場合、ひびわれなしメッシュとした(図-3)。被験者30人分の検出結果を同様にメッシュ分割し、ひびわれありメッシュとひびわれなしメッシュに分類した。

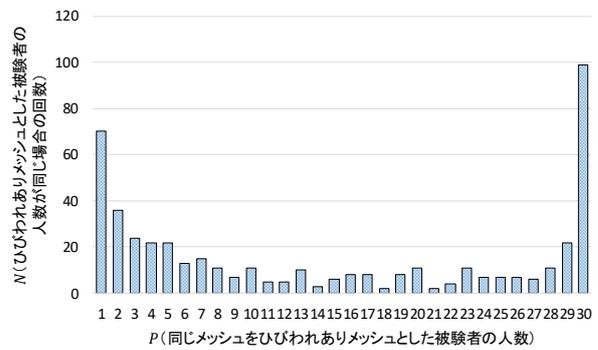
図-4 画像目視点検における被験者によるひびわれ検出のばらつき

被験者30人のひびわれ検出結果のばらつきを評価した。 $P$ (同じメッシュをひびわれありメッシュとした被験者の人数)と $N$ (ひびわれありメッシュとした被験者の人数が同じ場合の回数)の集計結果を図-4に示す。 $P$ の値が大きいところに $N$ の値が集中している場合、検出結果にばらつきが小さいこと表す。画像目視点検でのひびわれ検出結果のばらつき評価値は49%であり、既往研究における近接目視でのひびわれ検出結果のばらつき評価値の28%より高い結果となった。要因としては、ひびわれ検出を橋

ここで、 $P$ :同じメッシュをひびわれありメッシュとした被験者の人数、 $N$ :ひびわれありメッシュとした被験者の人数が同じ場合の回数、 $P_0$ :被験者の総数である。ひびわれありメッシュが被験者によってどの程度一致しているかを示す指標であり、式(1)で得られる評価値が大きいほど、検出結果のばらつきが小さいことを示す。

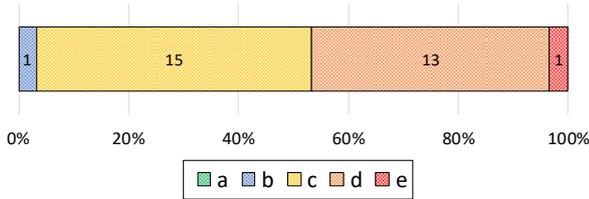
図-5 被験者による損傷程度の診断結果 (N=30)

ひびわれ検出後において、被験者30人にひびわれを検出したRC橋脚の損傷程度の評価、対策区分の評価、健全性の評価、ひびわれの発生要因についての診断していただいた。被験者30人の損傷程度の評価の集計結果を図-5に、対策区分の評価の集計結果を図-6に、健全性の評価の集計結果を図-7に示す。損傷程度については、cとdに診断結果が大きく分かれ、bとeと診断した被験者も一人ずついた。対策区分の評価では、判定区分B（状況に応じて補修を行う必要がある）と判定区分C1（予防保全の観点から、速やかに補修等を行う必要がある）に診断結果が大きく分かれた。健全性の評価については、健全性I（健全）と健全性II（予防保全段階）に大きく分かれた。診断結果にばらつきが生じた要因としては、ひびわれ検出結果の差異、点検者の評価基準の差、本研究では、ひびわれの幅や間隔をスケールで計測できていないため、損傷程度を評価する際にばらつきが出たことなどが考えられる。

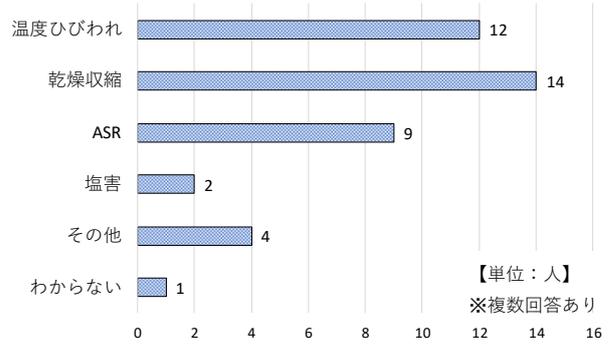
図-8 被験者によるひびわれ発生要因の診断結果

ひびわれの発生要因の集計結果を図-8に示す。温度ひびわれや乾燥収縮などの非進行性の初期欠陥が要因であるという診断結果が多くみられた。またASRや塩害が要因であるという診断結果もみられた。ひびわれ発生要因の診断結果にばらつきが生じた要因として、ひびわれ検出結果の差異や点検経験年数

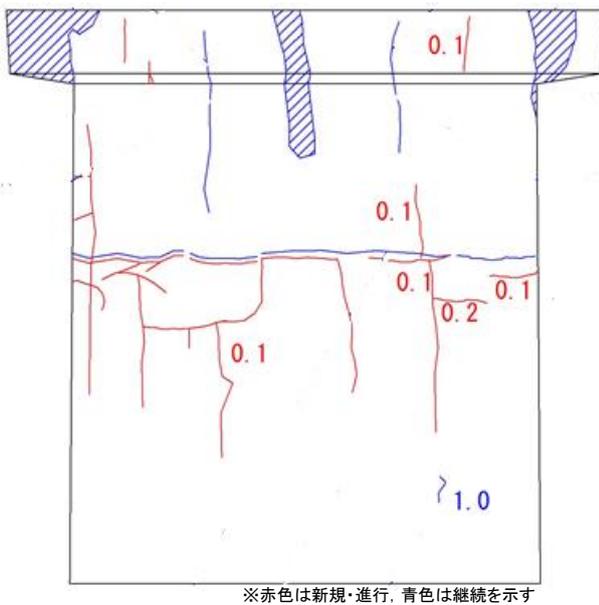
図-9 橋梁定期点検による損傷図の一例

本研究では、過去に行われた橋梁の定期点検結果を使用データとした。橋梁の定期点検データにおいて、橋梁の健全性に関する指標である、損傷度・判定区分・健全度・要因をそれぞれ目的関数として使用した。また説明変数として、橋梁の諸元である、橋長・架設年次などに加えて、海岸線からの距離、凍結防止剤の散布状況、交通量などの環境条件などの情報と、図-9に示すような損傷図（CAD）のデータを用いた。

多くの道路管理者が保存している損傷図はCADで作成されており、点検対象部材に対して損傷が検出された箇所・種類・程度が記録されている。本研究では、コンクリート部材を対象とし、ひびわれと浮きの損傷についてのみ分析を行った。

損傷図から健全度診断に必要な情報として、ひびわれの程度・範囲、点検対象物におけるひびわれの発生位置、ひびわれ損傷の形状の3つの情報を取得する。
