高速道路誤進入防止方策の視認可能時間に関する基礎的研究

高速道路の逆走が問題視されているが、分合流部や出入口部で起こる逆走が全体の約半数を占め、特に高齢ドライバーが起こす逆走死亡事故が多いことがわかっており、高齢ドライバーのICにおける誤進入を防止することが逆走事故軽減に有効であると考えられるが、一般道への対策実施率は約0.8%と極めて低い。そこで、実際に逆走が発生したIC入口部および逆走対策実施している高速道路入口部での視認性を観測した。その結果、誤進入対策は実施されているが、見づらさ、視認時間が短い、情報のタイミングが偏っており、情報が十分に得られない状態にあり、高齢ドライバーに限らず、車頭時間が短い時間帯には進行方向を誤って割り込む車両が観測された。

A FUNDAMENTAL STUDY ON TIME CAPABLE OF VISUALLY RECOGNIZING
SIGNS OR MARKINGS AT ENTRANCE EXPRESSWAYS

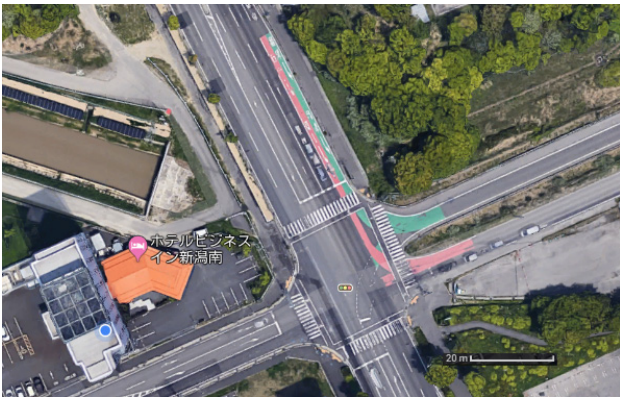
図-2 新潟亀田IC (新潟県新潟市, Google Map)

- ◆ 調査日：2019年1月16日(水)～1月18日(金)
- ◆ 調査場所：北陸自動車道 新潟亀田IC入口 (図-2, 図-3)
- ◆ 調査方法：高所からIC入口を撮影し，第一車線の交通量および車頭時間を記録した。(図-4)

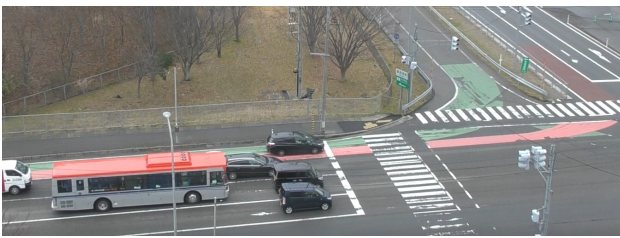
図-3 新潟亀田IC入口部の観測状況

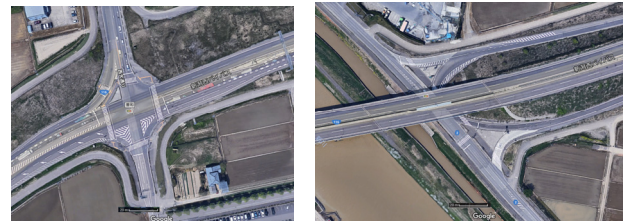
図-4 新潟西バイパスの各IC入口 (Google Map)

※ いずれも逆走対策実施前の航空写真

- ◆ 調査日：2019年1月16日(水)，17日(木)
- ◆ 調査場所：新潟西バイパス 曾和IC，高山IC，新通IC，亀貝IC，小新IC (図-5)
- ◆ 調査方法：実際に走行し，各ICの入口や路面表示等の案内情報を見えるタイミングや見え方，視認時間を観測し，発話プロトコル法により記録した。観測者は学生1名(男性，22歳)である。

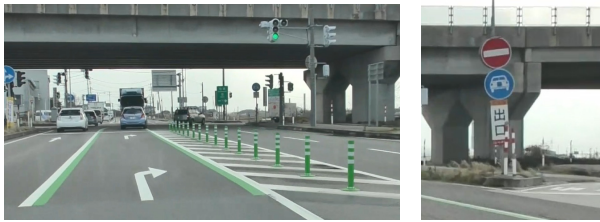
緑ライン舗装

出口を示す標識

図-6 新潟西バイパス各ICでの誤進入防止対策

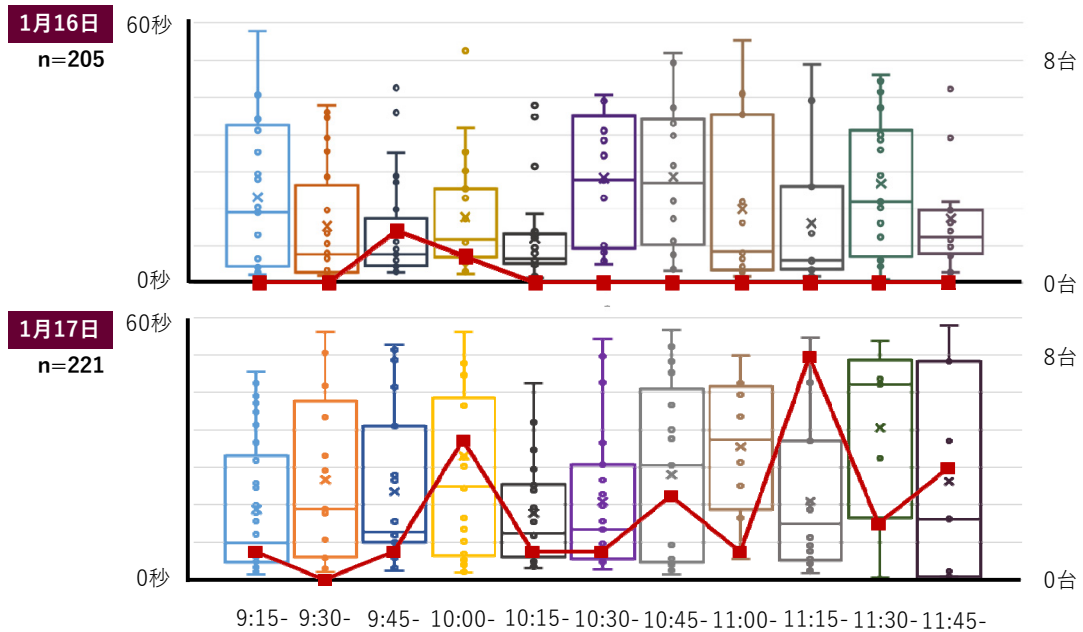
図-9 亀田IC入口導入一般道での時間帯別車頭時間と割り込み台数の分布 (1分以内のサンプル)

1分未満の車頭時間の時間帯別分布を図-9に示す。1月16日においては、9時45分から10時15分の時間帯で、車頭時間が短い上に大型車両の交通量が多く、路面標示を視認しづらい環境にあったといえるが、この時間帯に直進レーンから左折レーンへ割り込む車両が3台観測された。新潟亀田ICでは、冬の11時45分前後に誤進入が複数回発生したことが報告されているが、1月16日においては11時45分過ぎも車頭時間が短い傾向に見られ、高速道

路入口への誘導情報が非常に少ない時間帯であると確認された。一方、朝方に降雪があった1月17日においては、すでに述べたように意図して車頭距離（時間）を長くしている傾向があるためと考えられるが、そもそも悪天候により路面標示が見づらい環境にあったことも影響してか、車頭時間の25パーセント値が小さい時間帯には、かなり多くの割り込みが多く発生していることが観測された。
