実証実験を通じた中山間地域における自動運転の課題と対応についての分析

井坪 慎二¹・馬渡真吾²・岩里泰幸³・関谷浩孝⁴・澤井 聡志⁵

国土交通省では、自動運転車両を活用することにより、人流・物流を確保し地域活性化に繋げることを目的として、「道の駅」等を拠点とした自動運転サービスの実証実験を計画し、平成29年度は全国13箇所で行った実証実験を実施した。

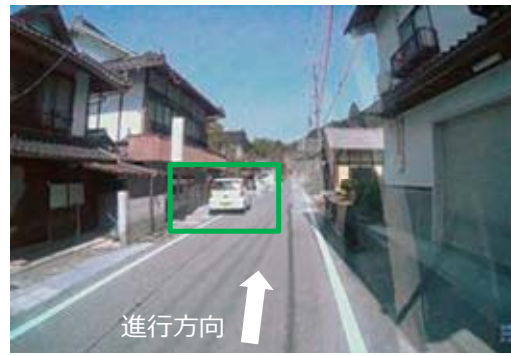
図-6 道路上の路上駐車

路上駐車は、沿道状況の要因によるところが大きく、人家連坦部での発生が多い。

手動介入で最も多かったのが、路上駐車回避によるものである。沿道状況ごとの10km走行あたりの発生回数を比較したものが図-5である。また、その代表的な発生状況を図-6に示す。

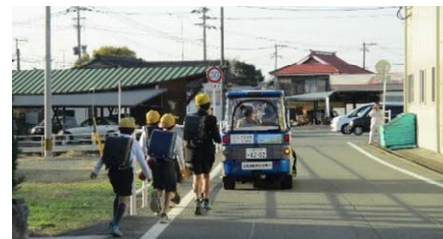
(みやま市役所山川支所)

図-8 道路上の歩行者の回避のための手動介入

次に、歩行者や二輪車の回避のための10km走行あたりの手動介入等の発生状況を図-7に示す。その代表的な発生状況を図-8に示す。

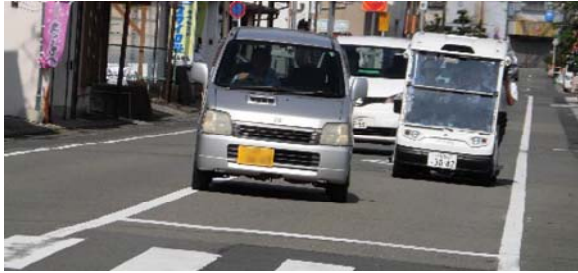
(道の駅芦北でこぼん)

自動運転車は一般的に走行速度が低い。これは、センサの性能の限界、実験であることを踏まえた安全確保を行っているからである。結果として、一般車両との速度差が発生し、後続車の滞留や、無理な追い越しが発生す

る場合があった。その状況を図-9に示す。

図-9 速度差による後続車の追い越し

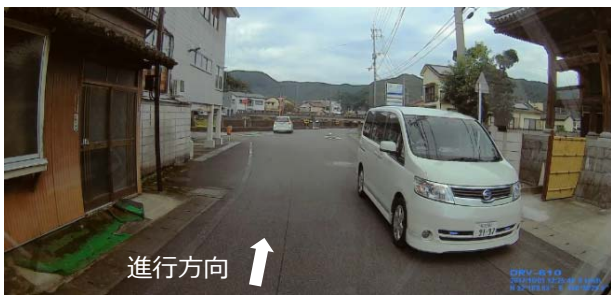
(道の駅芦北でこぼん)

狭い道路では、対向車が来てすれ違う際に、「お先にどうぞ」といったコミュニケーションや道を譲るといふ行為が発生し、自動運転での対応が難しい(図-10)。また、同様に狭い交差点でも、行き先の方向の道路の車が先に交差点に出てこない、自らが進めないという状況が発生する(図-11)。

図-10 すれ違いによる手動介入

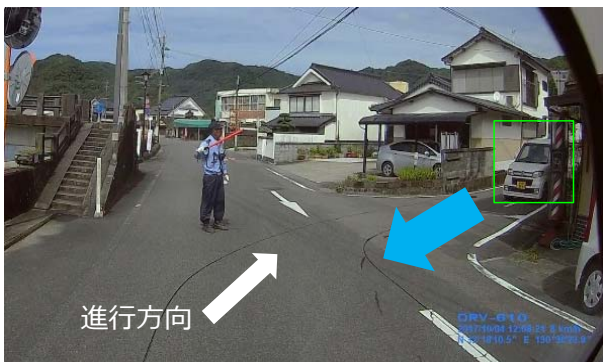
図-11 狭い交差点による手動介入

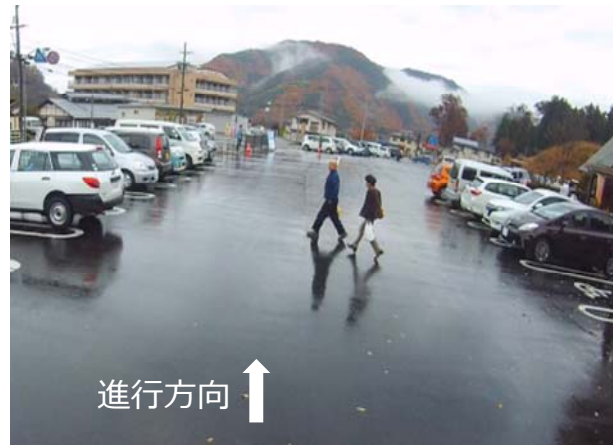
また、道の駅の駐車場という人の往来が多い箇所では、自ずとその回避のための手動介入が発生している。その状況を図-12で示す。

図-12 道の駅内駐車場内の歩行者の回避のための手動介入

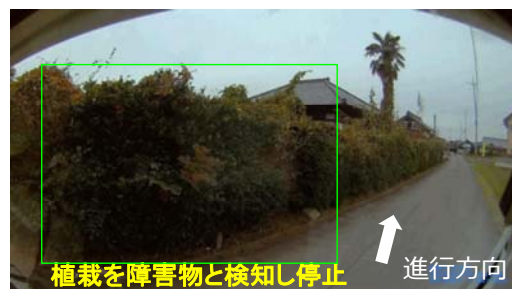
図-14 植栽の障害物としての検知

沿道の民地等からの走路上への植栽の繁茂や、道路脇への除雪により幅員が狭くなり車両センサーが障害物として検知して、走行停止や手動運転で回避する場合があった。その10km走行あたりの発生状況を図-13に示す。また、植栽の繁茂による手動介入を図-14に、道路脇の雪による手動介入を図-15に示す。

図-12～図13に示すような沿道の民地等からの植栽や、道路脇への除雪については、地元とも協力し、自動運転を考慮した道路管理レベルの設定や、除雪や積雪時を考慮した走行位置の設定が必要と考えられる。特に、除雪については、費用もかかることから、沿道の住民との協力が不可欠である。

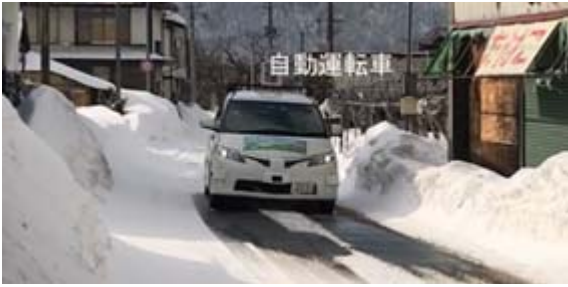
図-15 積雪による手動介入 (本来は2車線道路)

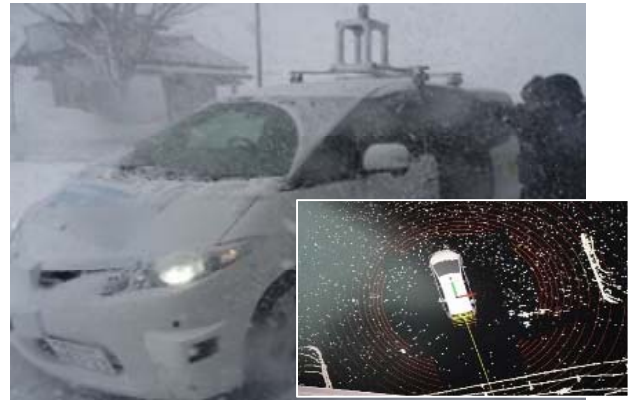
LIDARは、雪や霧の場合には性能の低下を起こす。雪の中のレーザースキャナーのセンシングの状況を、図-17に示す。図-17の右側のセンシング画面の白い点は、雪の粒を検知しており、これが増えてくると周辺のセンシングに不具合を起こす。

図-17 降雪時のLIDARのセンシング状況

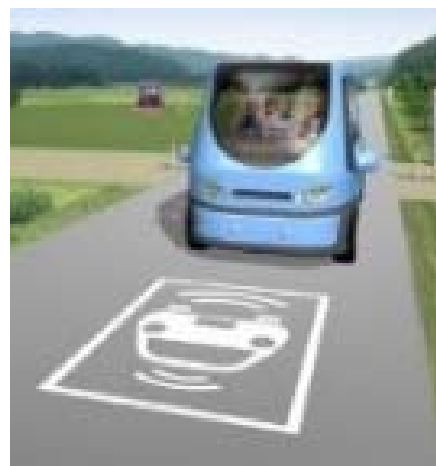
図-4に示すとおり、路上駐車や歩行者の回避のための手動介入の数は多い。このためには、自動運転の走行空間を明示して、路上駐車や歩行者の発生を抑えるような工夫が必要である。イメージを図-18に示す。

図-18 走行空間確保の例

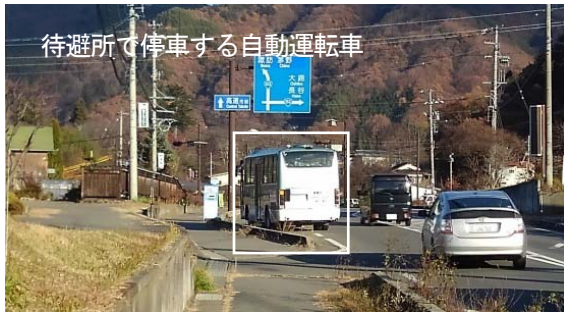
一般車と自動運転車との速度差による追い越し等を防ぐには、待避スペースの設置が考えられる。退避スペースを設置することにより、その場所を用いて後続の車に

追い越しをしてもらうことが可能になる。既存の待避所を活用した後続車への道譲りの状況を図-19で示す。

図-19 待避場での後続車追い越し
