# 無信号二段階横断施設の 車両挙動と横断実態分析

無信号横断歩道における歩行者事故対策として、二段階横断施設の活用が進められているが、欧米諸国と比べると設置数は少なく、利用実態に関する研究の蓄積は十分とは言えない。本研究では、5か所の二段階横断施設において外部観測調査を行い、車両挙動と横断者挙動について分析を行った。その結果、横断者の待機位置が歩道端より交通島の方が車両の譲り挙動が発生しやすいことが明らかとなった。さらに、施設の設置箇所に着目すると、駅前に設置されている二段階横断施設では、車両の譲り挙動が発生しやすい一方で、自動車交通量が多く、かつ車両速度が高いケースでは、車両の譲り挙動が発生しにくいことが明らかとなった。また、駅前に設置されている直線型の二段階横断施設では、横断者の安全確認が不十分で、危険な横断が存在する可能性が示唆された。

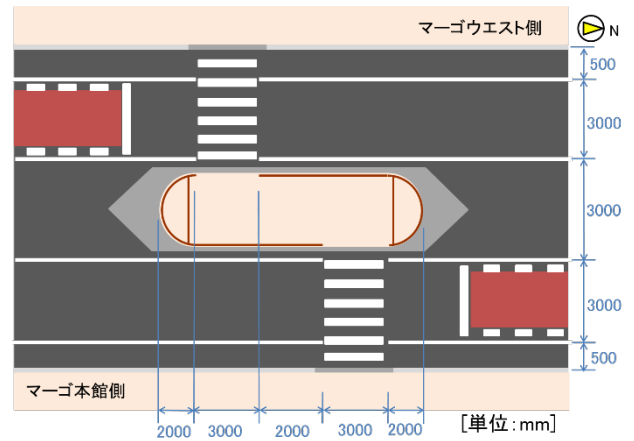
図-7 関の構造図

岐阜県関市倉知（以下、関）の県道17号には、単路部食い違い二段階横断施設が設置されている。ここで、本二段階横断施設の構造特性諸量を図-7に示す。本施設には、車道中央に設置されている交通島のほかに、横断歩道停止線上流部にカラー舗装、エスコートマークが敷設されている。また、本施設前後の道路は一車線あたりの車道幅員が3.00mであり、規制速度は50km/hである。二段階横断施設の南側約100mには倉知北交差点が立地している。周囲には、ショッピングモールが立地しており、本館と別館をつなぐ動線上に設置されている。

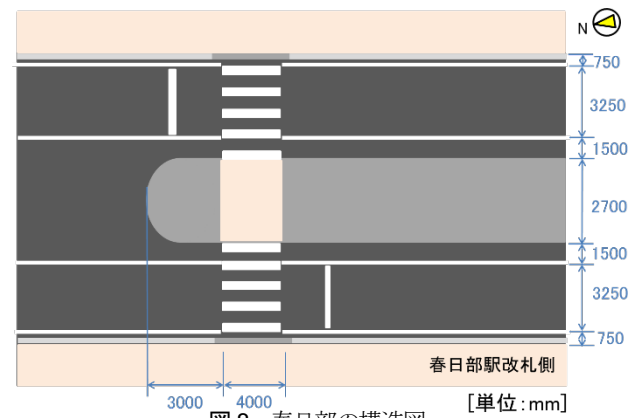
図-8 春日部の構造図

埼玉県春日部市粕壁（以下、春日部）の県道400号には、単路部直線型二段階横断施設が設置されている。ここで、本二段階横断施設の構造特性諸量を図-8に示す。本施設には、車道中央に交通島が設置されている。また、本施設前後の道路は一車線あたりの車道幅員が3.25mであり、規制速度は40km/hである。二段階横断施設の南側は春日部駅前ロータリーになっており、北側約70mには信号交差点が立地している。

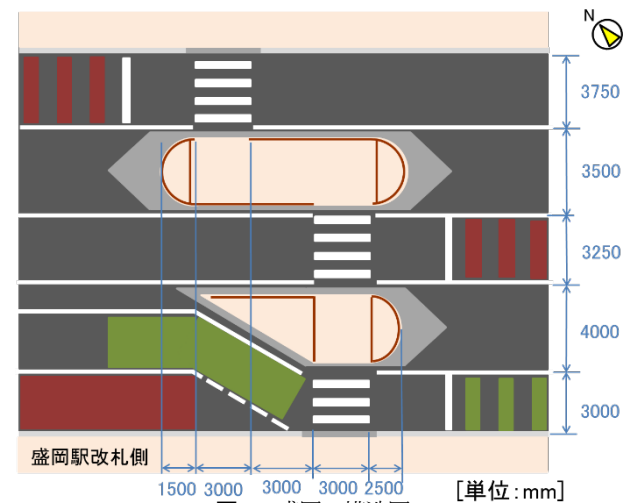
図-9 盛岡の構造図

岩手県盛岡市盛岡駅前通（以下、盛岡）の調査対象は、駅前ロータリーにつながる1車線道路と駅前通りである2車線道路の3車線を横断する単路部横断歩道である。ここで、本二段階横断施設の構造特性諸量を図-9に示す。交通島は2か所に設置され、それぞれ直線型と食い違い型であり、1車線ずつ横断できるようになっている。本施設には、横断歩道停止線上流部にカラー舗装が敷設されている他、横断者の存在をドライバーに知らせるためのLED表示板と回転ランプが設置されている。また、本施設前後の道路の規制速度は40km/hである。二段階横断施設の南東側約130mには信号交差点が立地している。

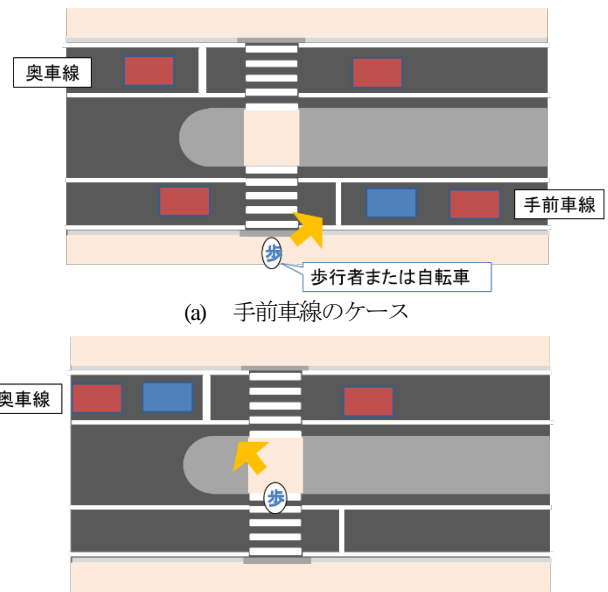
図-13 安全確認図

一宮と春日部は譲り横断割合が高いことにより、日常的に二段階横断施設を横断している人は車両側が譲ってくれることを過信し、安全確認を怠って横断している危険性があると考えられる。そのため、本節では、横断者の安全確認に関する分析を行う。ここでは、観測した横断者の内、安全確認を行った横断者の割合を示す安全確認率(式(5))を用いて評価する。なお、本研究における安全確認は、映像データから明らかに横断者の身体または首を車両接近方向に向けたと判断できる場合を安全確認を行ったとする。安全確認を行う位置としては、図-13に示すように手前車線に関しては、歩道端横断開始前までに安全確認を行ったケースに限る。奥車線に関しては、二段階横断の特徴を考慮し、歩道端横断開始後から交通島横断開始後までに安全確認を行ったケースに限定する。

(b) 奥車線確認のケース
