浜崎橋JCT渡り線における 路面矢印の事故削減効果

REDUCTION OF TRAFFIC ACCIDENTS BY ROAD ARROW SIGNS ON THE CROSSOVER ROAD OF HAMASAKIBASHI JUNCTION

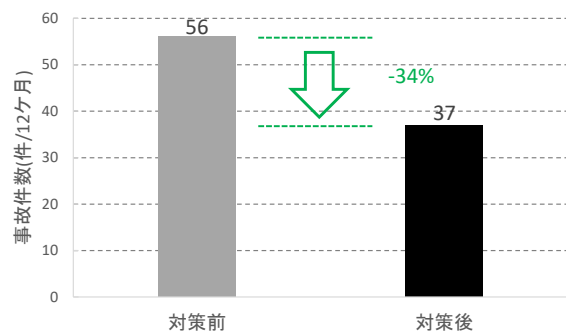
図-10 浜崎橋 JCT 周辺事故件数

対策後の事故発生状況の推移を確認するため、対策前後1年間の事故データを集計した。なお、集計期間は、対策前（2017年4月1日～2018年3月31日）、対策後（2018年4月1日～2019年3月31日）の平日とした。図-10に浜崎橋JCT周辺の総事故件数を示す。路面矢印を設置前後で、約34%減少した。
