交差点内導流帯表示による 右折車両の走行挙動の影響分析

本研究では、交差点内で発生する右折時事故に対し、CCTV画像から得られた車両軌跡から発生要因を分析し、対策として実施した導流帯表示の効果について検証した。

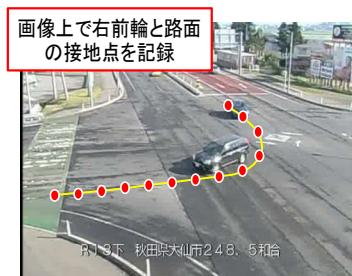
図-1 右折軌跡の取得方法イメージ図

図-1は、右折軌跡の取得手法を示したものである。本研究では、CCTVで録画した動画を、10fps毎に画像に書き出し、画像毎に左前輪と路面の接地点を記録した。さらに、射影変換を用いて平面座標に変換することで、右折軌跡を取得した。

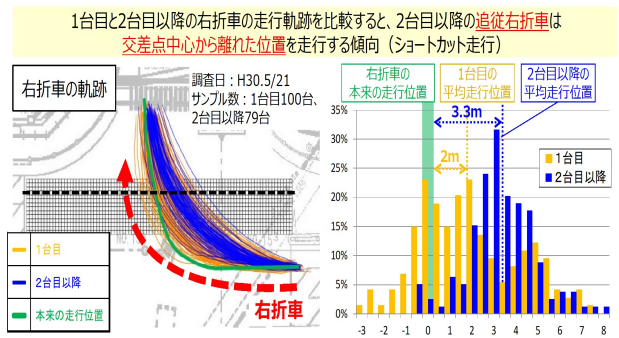
図-2 1台目の右折車両と2台目以降の右折車両の右折軌跡

図-2は、実際に取得した右折軌跡を示したものである。図-2より右折軌跡にはバラツキが見られ、特に2台目以降の右折車両（以降追従右折車両）のほうが、1台目の右折車両と比較して交差点中心を離れて走行（いわゆるショートカット）していることが確認された。これは、交差点内の面積が広く、右折車両の走行位置が不明瞭であることが要因であると推察される。

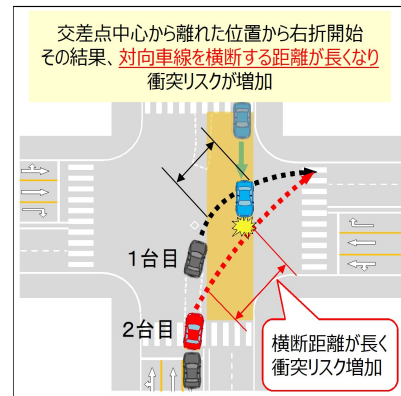
図-3 追従右折車両の事故発生メカニズム

図-3は、追従右折車両による右折時事故の発生メカニズムを示したものである。図-3に示すとおり、ショートカットする車両は、対向車線を横断する距離が長くなり、衝突するリスクが高まるとされており、当該交差点における右折時事故を誘発する一因と考えられる。

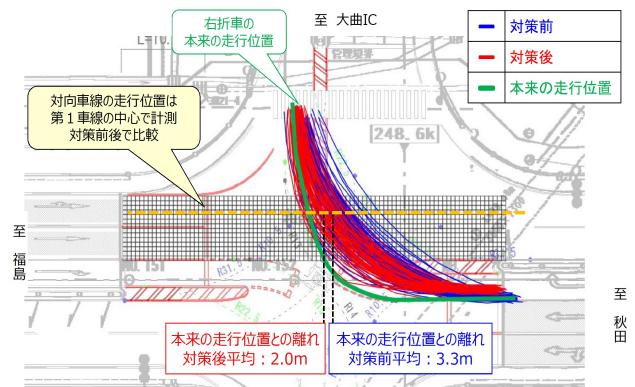
図-8 A方向からD方向の右折軌跡 (対策前79台,対策後58台)

図-8、9は、右折車両の走行位置の分布を示したものである。図-8、9に示すとおり、対策後の右折車両の走行位置は、対策前と比較して右折車両の進行方向下流側にシフトした。バラツキは、対策前と比較して対策後にやや小さくなっている。このことから、右折軌跡が交差点中心に近い位置で整流化されたことが示された。

前項までの分析より、交差点流入部、流出部ともに導流帯表示が設置されたことで、対策後の右折軌跡は、対策前より交差点中心に近い位置を走行していることが確認され、さらに、バラツキも小さくなったことから、整流化効果が発現していることが示された。これは、交差点内の右折軌跡が、交差点流入部、流出部に導流帯表示が設置されていることで、ドライバーに視覚的に交差点中心を走行するように促すことができ、右折軌跡の整流化を図ることができたと考えられる。

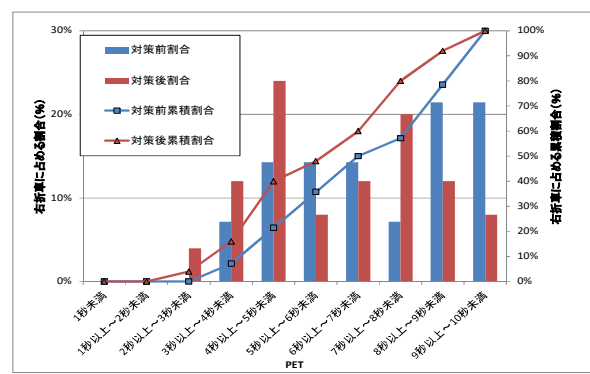
図-13 B方向からA方向の右折車両と対向直進車のPET

図-13は、右折車両と対向直進車のPETの分布を示したものである。

対策後の右折車両と対向直進車のPETの分布は、対策前と比較して小さい値の減少が確認できなかった。このことから、右折時事故の危険性に大きな変化はないと推察される。
