車載カメラと AI を用いた 生活道路舗装劣化 DB の構築

特に、市町村では、劣化が著しい膨大な生活道路を管理しており、舗装の維持管理を的確に進めていくためには、まず、定量的かつ網羅的な点検データが揃える必要がある。本研究では、車載カメラを用いて走行しながら撮影した動画にCNN (Convolutional Neural Network) を適用して、舗装ひび割れを評価する手法を開発した。まず、本手法と目視評価の一致率を求めたところ約85%となり、従来方法の再現性に問題が無いこと示した。次に、本手法を用いて、室蘭市の全管理道路440kmを調査、解析し、単年度で舗装劣化データベースを構築した。最後に、その全数調査結果から舗装維持管理費の将来推計を行い、標本調査のケースとの差から、本手法およびそれによって構築できる舗装劣化データベースの有効性を示した。

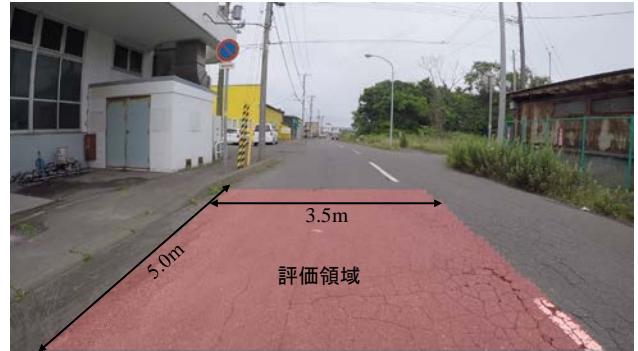
図-2 動画から抽出した路面画像の例

位置情報は、動画ファイル内にメタデータとして記録されている。これを解析して、動画から5m間隔で静止画（路面画像）を抽出する（図-2）。過不足なく路面を捉えるために、図中赤の網掛け部のように、評価範囲の縦断方向の長さは5mとし、横断方向は3.5mとした。

画像上または路上での目視評価実験は、ともに対象路面を見て、ひび割れ度合いを 5 段階で評価する。評価者による個人差を低減するため、事前にひび割れ評価の目安となる画像およびそのひび割れ率の資料を評価者に配布し、確認しながら評価を行ってもらった。5 段階評価の内訳としては、ひび割れ率 0% 以上 10% 未満を評価 1、10% 以上～20% 未満を評価 2、20% 以上～30% 未満を評価 3、30% 以上～40% 未満を 4、40% 以上を評価 5 とした。また、評価範囲は、CNN の適用範囲 (図-2 網掛け部) と同じとなるように、枠線やマーカーなどで明示した。評価者は、室蘭市都市建設部土木課の道路維持管理業務経験者 5 名である。

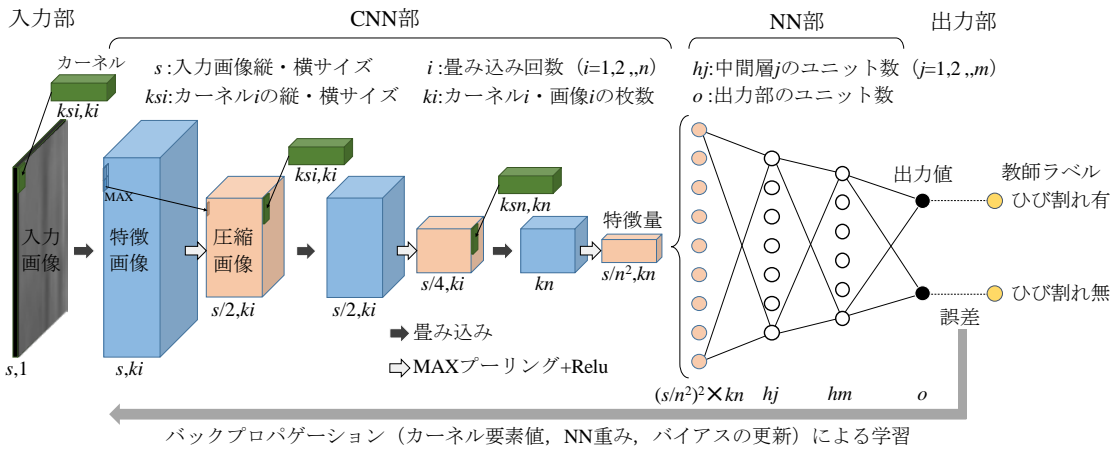
図-3 本手法における CNN モデル

CNNモデルの概要を図-3に示す。このモデルは、画像特徴量を抽出するCNN部と通常のNN（ニューラルネットワーク）部が一体となった層構成を有する。CNN部では、画像への2次元フィルタ（カーネルによる畳み込み）と画像圧縮（プーリング）を行う層を複数設定し、これらの繰り返しにより、画像情報を圧縮して特徴量を算出する。その特徴量をベクトル化してNN部に入力し、多クラス判別が行われる。画像認識を行う場合、通常は、画像から得られる複数の特徴量を説明変数として分析者が設定し、学習、精度検証を重ねた上で最適な特徴量を決定する。CNNモデルでは、学習の中で特徴量を自動的に抽出するため、分析者の介入が少なく、最適化された特徴量が自動的に得られるというメリットがある。

本研究では、図-3に示したように、CNN部の畳み込み→MAXプーリング、の繰り返しを3回とした。入力画像の縦・横サイズ s を16ピクセルとする。畳み込みのカーネルサイズ k_{si} と枚数 k_i は、5×5ピクセル、50枚とした。MAXプーリングは、2×2のメッシュ毎に最大値を求め、画像を圧縮する方法である。したがって、上記の場合では、最終的な画像縦・横サイズは入力画像の8分の1にまで圧縮される。なお、MAXプーリング後に

は、活性化関数が適用される (図-1) . 活性化関数としては、CNN による画像判別において最善であると言われている Relu を採用した. 上記の最終画像群をベクトル化し、NN 部に入力する. NN 部の中間層は 2 層とし、それぞれ 500、300 ユニットとした. 出力部は、ひび割れ「有」「無」の 2 ユニットとなる. 学習時には、出力値と教師ラベルを基に、Softmax 関数により誤差を算出し、Adam により最適化を行った.

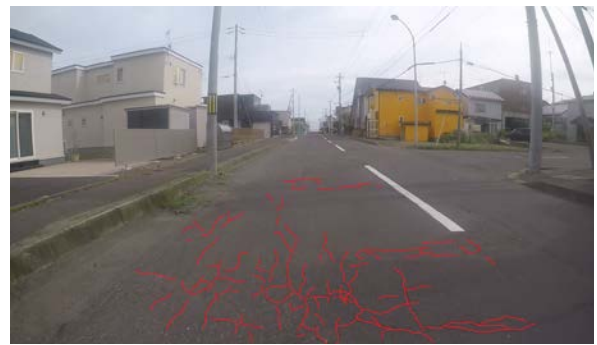
図-4 ひび割れスケッチの例

CNN モデルは教師あり学習となるため、大量の画像とその答え、すなわち学習データセットが必要となる. 本研究では、従来のひび割れ評価の再現性を高めることを考え、室蘭市の舗装点検従事者に協力を得て学習データセットを構築した. 具体的には、PC 上の路面画像にひび割れのデジタルスケッチを行い、画像処理により、ひび割れ「有」「無」の小片画像を大量に得る方法である. 強固なモデルを構築するために、スケッチ画像は、市道全路線から、舗装状態、影、汚損、縁石、区画線、日射、明るさなど様々なパターンを含むように 230 枚 (箇所) を選んだ. 図-4 にスケッチ画像の一例を示す. スケッチは赤色で行い、この色の情報 (RGB 値) を頼りに、ひび割れが有る箇所と無い箇所をそれぞれランダムにサンプリングし、画像として保存した. この画像のサイズ 16×16 ピクセルである. 以上のような自動処理によって、ひび割れ「有」の画像 1,754,261 枚、「無」の画像 2,285,000 枚からなる学習データセットを構築した.

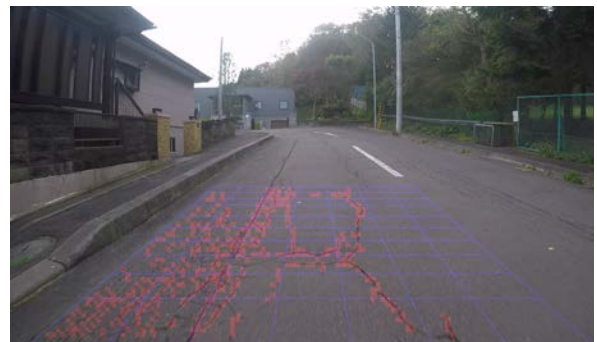
図-5 CNN によるひび割れ検出の例

学習後には、モデルを路面画像に適用することで、ひび割れ検出画像を得ることができ、図-5 に示すようなひび割れの形状がわかるような結果が得られる. なお、1 枚の路面画像に要する処理時間は約 2 秒であった. ひび割れの評価としては、舗装調査・試験法便覧の路面性状測定車によるアスファルト舗装を対象とした目視スケッチによる手法⁴⁾をベースとし、図-5 にあるように、0.5×0.5m で描いたメッシュ毎にひび割れの有、無を判定し、以下の式(1)により、ひび割れ率を算出した.
