ドローンによる空撮画像を活用した 屋根被害把握と被災者支援への利用 － 2019年山形沖地震における村上市の対応－

Utilization of Aerial Photos Taken by Drone
for Capturing Roof Damage and Survivors Support
- A Case Study of Response in Murakami City at 2019 Yamagata-oki Earthquake -

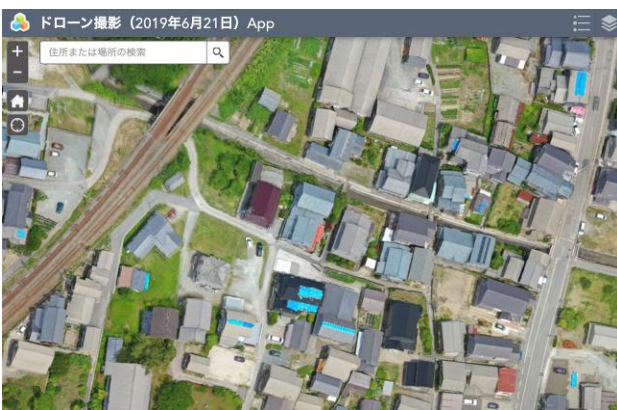
図-2 クラウド型GIS上でのオルソ画像共有

構築されたオルソ画像はクラウド型GISにて、閲覧権限を村上市の税務課職員に限定し、共有した(図-2)。また、オルソ画像化においては、画質の低下やわずかな歪みが発生することから、ドローンによる撮影位置と、その地点での撮影画像についても共有した(図-3)。これにより、村上市職員は、オルソ画像から屋根被害の様相を把握しながら、ドローンで撮影された原写真から、より詳細な屋根被害を把握した。本仕組みを援用することで、現地における住家被害認定調査で屋根被害の把握が困難であるケースに対して、上空からの屋根被害の状況を確認し、その結果を調査の判定に活用した。

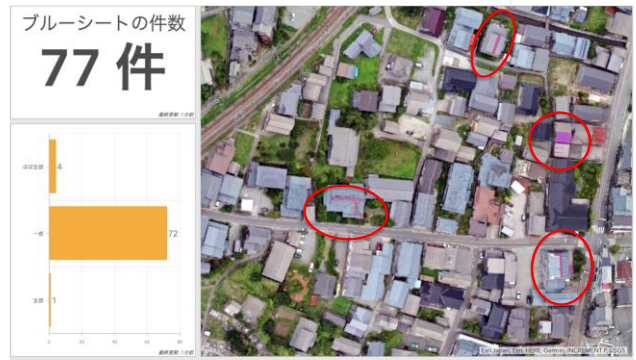
図-4 目視確認によるブルーシートの特定 (桃色部分)

図-4に示すように、目視確認により、ブルーシートの場所を矩形で囲み、その場所と数を特定した。このデータを教師データとして、深層学習によるAIの画像処理モデルを構築し、物体検出の技術を適用し、ブルーシートの特定の自動化に取り組んだ。単純な画像処理ではなく深層学習を取り入れたことにより、ブルーシートの周りを含めた特徴を学習することから、青色の屋根とブルーシートや、田畑にかかるブルーシートと屋根にかかるブルーシートを的確に判別することを期待した。

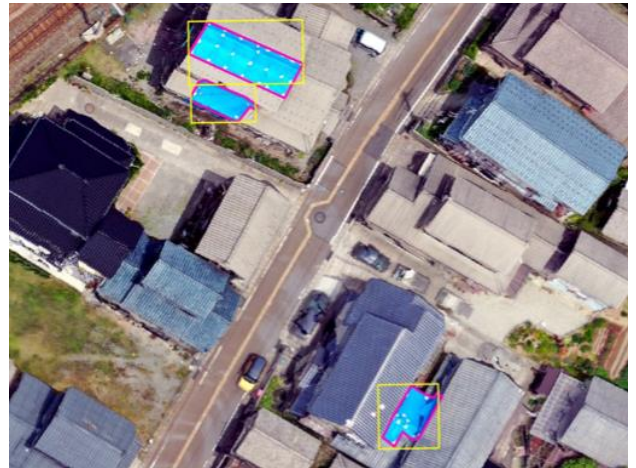
図-5 AIによる適切なブルーシート判定の例

一般的な深層学習では、事前に教師データを準備し、学習させておき、新たな画像に対して判定を実施する。これに対して本研究では、発災後に被災地域で撮影された画像に対して、即時的にブルーシートを人の目視によって特定し、それを学習データとして活用することに取り組んだ。なぜならば、ブルーシートの周りに存在する屋根は地域特性を有していることが想定されたためである。そこで、Human-in-the-Loopの考え方に基づいて、人による目視確認と、その結果の利活用としてAIへの学習を実践した。本取り組みでは、過半数はブルーシートを検出できた(図-5)ものの、誤検出(図-6)や未検出(図-7)も発生しており、被災地において確実なブルーシート量の特定から屋根が被災した家屋の特定には、学習量とモデルの不十分さが確認されている。今後、大規模被災時には、クラウドソーシングの技術を援用し、多くの学習データを迅速に収集した上で、より広範囲に適用することに挑戦する必要があると考えている。

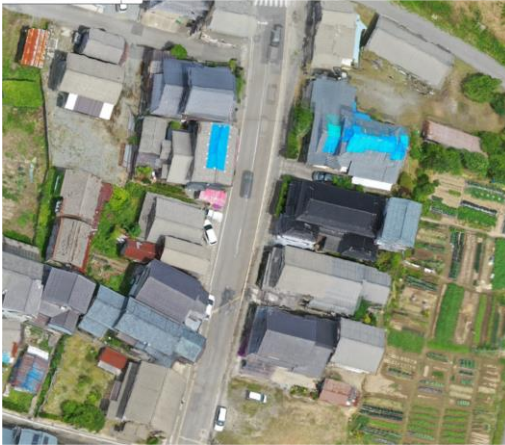
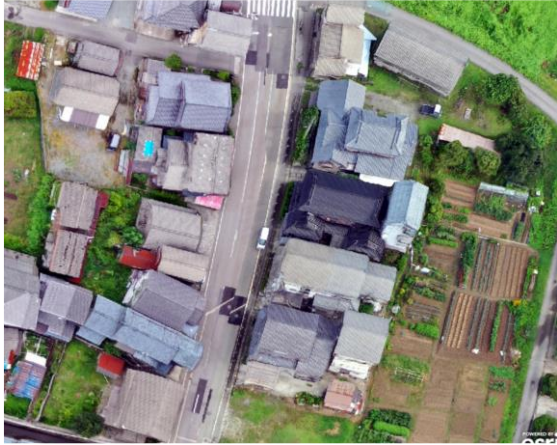
図-8 同地点のオルソ化画像比較によるブルーシート量の変化の追跡

6月下旬に一次撮影を終えた後、発災から約2ヶ月が経過した8月31日に同じ地域を再撮影した。この撮影で得られた画像をオルソ画像化し、クラウド型GIS上で発災直後のオルソ画像と比較できるよう整備した。この結果、図-8に示すように、ブルーシート量の変化が確認された。概ね、ブルーシートは減少傾向にあるものの、一部ではブルーシートが増加している箇所も確認された。この変化は、住家被害に対して修繕を実施した結果を表しており、1つの住宅再建の進捗として捉えることができる。

2019年6月21日撮影

2019年8月31日撮影

すなわち、ドローン撮影画像からブルーシートの変化量を追跡することは、一局面ではあるが、復興のモニタリングとして位置づけることができ、ドローン撮影画像の新たな利用可能性が見いだされたといえる。
