浜崎橋JCT渡り線における 可変チャンネルゼーションの効果検証

VERIFICATION OF THE EFFECT OF VARIABLE CHANNELIZATION AT THE CROSSOVER ROAD OF HAMASAKIBASHI JUNCTION

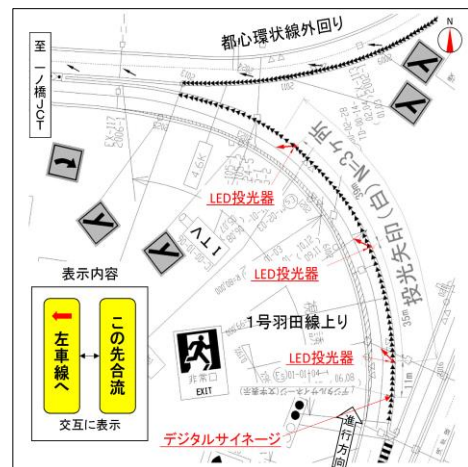
図-4 可変チャネルリゼーションの設置位置

図-4に可変チャネルリゼーションの設置位置、写真-1にLED投光器及びLED投光器により照射された路面矢印、写真-2にLEDサイネージの状況を示す。LED投光器は、路肩の専用柱に設置し、渡り線の3箇所にて投光している。LEDサイネージは分岐部ハードノーズ付近に設置されており、「この先合流」「←左車線へ」の交互表示の注意喚起を行っている。なお、夜間および雨天時における視認性については、実際に走行し、目視で問題がないことを確認した。

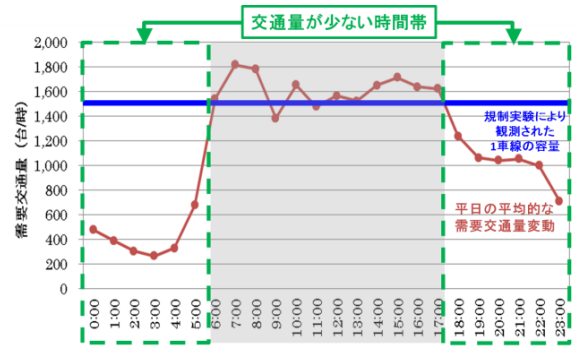
図-5 規制実験結果（浜崎橋 JCT 羽田線上り）

路面矢印，LEDサイネージを点灯する時間は，1車線規制実験において観測された羽田線の容量を下回る時間帯（図-5）とし，運用開始時刻を20時，運用終了時刻は，投光矢印が視認できなくなる日の出後に消灯するよう月毎に定めた。消灯時間は，各月の日の入り時刻から，5-8月：5時，3,4,9,10月：6時，11-2月：7時とした。

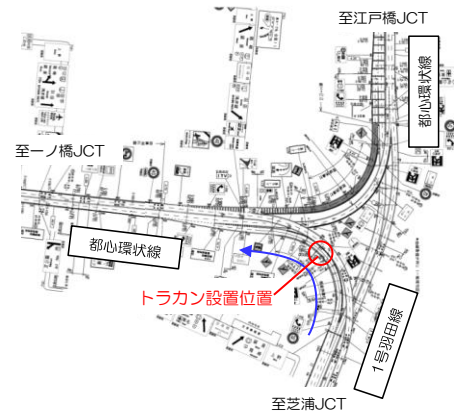
図-8 トラカン設置位置

可変チャネルリゼーションによる車線誘導の効果を確認するため、合流部前に設置されているトラカンの車線別交通量(図-8)から、第1車線(左車線)の車線利用率の平均値を算出した。集計期間は、対策前(2019年3月12日~15日)、対策直後(2019年3月26日~29日)、対策1か月後(2019年4月23日~26日)、対策半年後(2019年9月3日~6日)の平日とした。図-9に対策前後の車線利用率を示す。交通量の多少によってドライバーの走行環境(車線変更のしやすさ等)が変化することから、車線利用率は、交通量レベル毎に集計した。可変チャネルリゼーションの実施直後は対策前と比べて、左車線の利用率が増加している。特に、交通量レベルが50~100台/5分の場合、対策前と比較すると、対策直後の左車線の利用率は9.2pt増加していることから、対策の効果が確認された。また、対策直後から、対策1か月後、対策6か月後と比較しても左車線利用率は対策前と比較して高い状態にあり、対策効果の持続性も確認された。

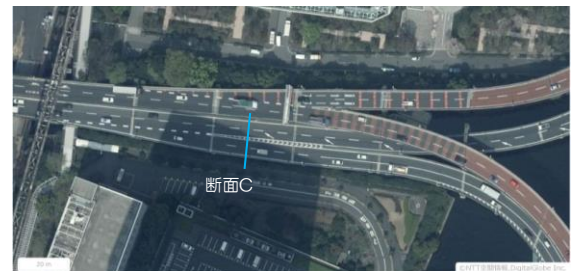
図-10 読み取り断面

なお、合流部の交通状況の観測に当たり、浜崎橋JCTの近隣ビルからビデオカメラによる撮影を行った。調査日は表-2に示すとおりである。図-10に示す断面Cにおいて、環状線および羽田線を通過する車両の断面通過時刻および走行車線を読み取った。羽田線から環状線へ車両が合流する際、羽田線並びに環状線で並走が発生しているかを確認し、並走の発生状況から各合流形態の発生割合を比較した。

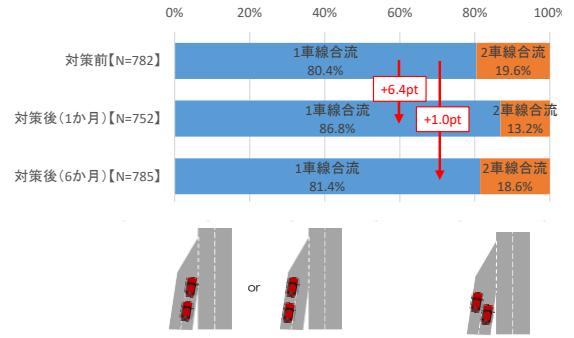
図-12 1号羽田線上りの合流時の合流形態

羽田線のみ各合流形態の発生割合および環状線の左車線と羽田線を合わせた合流形態の発生割合の比較結果をそれぞれ図-12、図-13に示す。羽田線のみ合流について1車線合流の割合は、対策前と比較して、対策1か月後、6か月後でそれぞれ6.4pt、1.0pt増加しており、2車線が並走して環状線に合流する交通状況が是正されている

(2)ビデオ調査により、合流時の並走状況を確認した結果、羽田線における2車線合流の割合が低下し、縦列で合流する割合が増加した。また、羽田線および環状線を合わせた合流形態についても、並走して合流する割合が減少したことから、可変チャンネルリゼーションは円滑な合流に寄与したと考えられる。

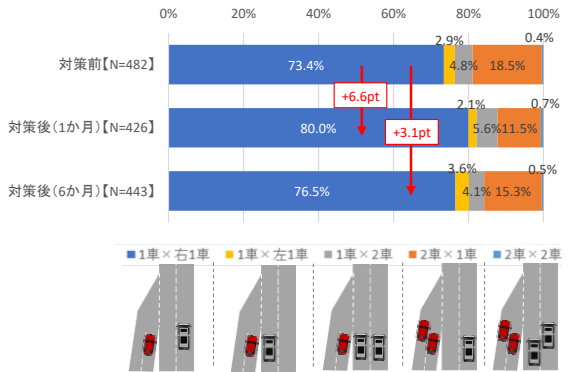
図-13 浜崎橋 JCT 合流部の合流形態

ことが確認された。また、環状線の左車線と羽田線を合わせた合流形態の発生割合について、環状線及び羽田線が1車線ずつで合流する割合は、対策前と比較して、対策1か月後、6か月後でそれぞれ6.6pt、3.1pt増加しており、浜崎橋JCTの合流時の円滑性および安全性が向上したと考えられる。
