高齢ドライバーに対する高速道路誤進入 防止方策の視認性に関する研究

鈴木 美緒¹・諸星 龍弥²

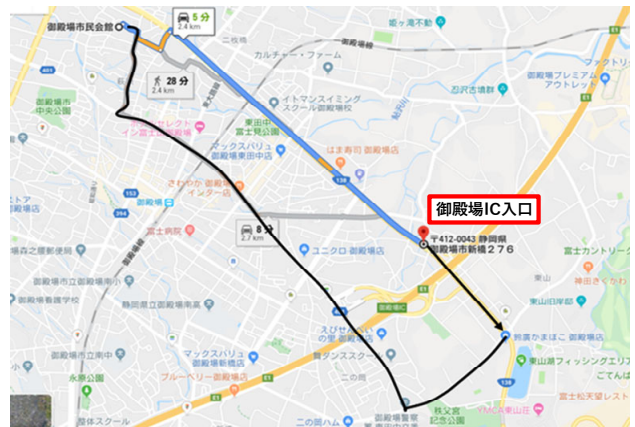
図-2 実験で使用したコース

調査日は2020年1月11日（土）、12日（日）であり、静岡県御殿場市在住でほぼ毎日30分以上自動車を運転する被験者10名（いずれも70歳以上の男性）にアイトラッカーを装着し、図-2に示すコースにおける各標示の視認のタイミングや回数、視認時間を記録した。本調査では、御殿場IC入口直後の交差点を左折するよう指示しており、御殿場IC入口と一般道の交差点を正しく認識できるかを観測している。本稿では、入口部の表示の他、IC入口部の手前にある各表示に対する視認挙動の結果を示す。また、学生1名（22歳男性）の視認挙動を比較対象として記録した。

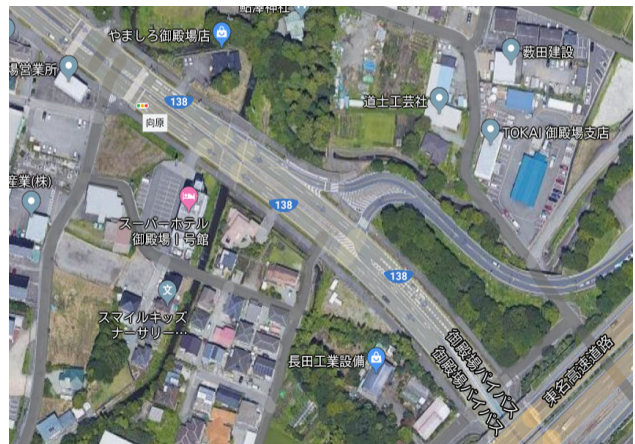
図-3 東名高速道路東京方面専用入口付近の線形

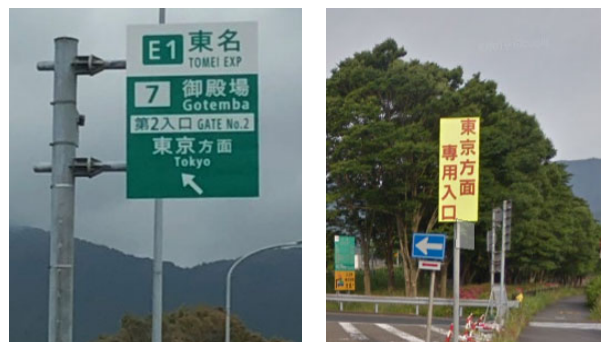
図-4 御殿場IC東京方面専用入口部の案内標示

御殿場IC東京方面専用入口部の案内標示は、図-4に示す2つが存在し、そのいずれかの視認回数と、1回目に視認した際の視認時間を表-1に示す。調査日は休日の2日間であったため交通量が多かったが、高齢ドライバーは2回以上表示を視認していた。また、いずれの被験者も2回目以降の視認時間は0.01秒だったが、視認時間の少ない被験者4名は、視認回数については学生より多い結果となった。

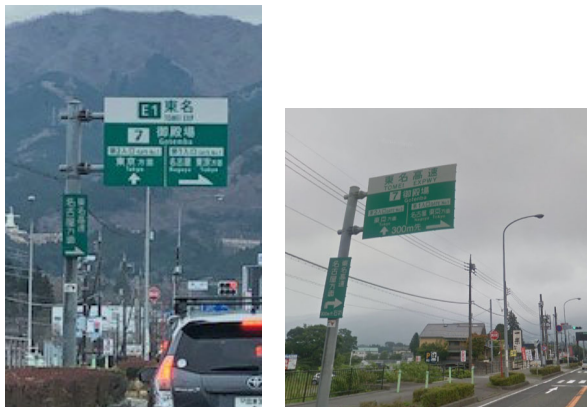
図-5 御殿場 IC 東京方面専用入口部手前 (左) および 300m 手前 (右) に設置された案内標示

御殿場IC東京方面専用入口については、図-5に示すように、入口部手前および入口部300m手前から案内標示が設置され、注意喚起している。特に300m手前の案内標示では、名古屋方面は右折するよう指示されている。この2地点の案内標示の視認時間、視認回数も調査したところ、表-2、表-3ようになった。こちらについても、いずれの被験者も2回目以降の視認時間は0.01秒だった。入口部手前の標示については、遠くからでも見やすい

場所に設置されていることから、視認時間は入口部と同様最大0.03秒であった。これに対し、ほぼ同様の内容である300m手前の案内標示については、視認時間が最大0.02秒、視認回数が最大2回であり、目視していない高齢被験者もいた。本調査は被験者数が少なく、男性のみであるため、今後よりサンプル数を増やして検証する必要があるが、高齢ドライバーに共通する特徴として挙げられるのが、IC入口部に設置された標示への視認は確認できる反面、その手前にある案内標示の視認が少ないことである。比較対象の学生のデータは1サンプルだけである一般的なには欠けるが、IC入口部手前の案内標示をより多く確認している。このことから、高齢ドライバーは対象の場所に非常に近くなってから案内標示による確認を行ない、判断を誤る可能性があることが示唆される。この原因が、IC部手前の案内標示の情報量の多さによるものか、案内標示の設置高さ (IC部入口には低い位置に設置された案内標示がある) によるものかについては、今後
