AIと5Gによる超高解像度画像の伝送を活用した 橋梁点検支援システムの開発

DEVELOPMENT OF A BRIDGE INSPECTION SUPPORT SYSTEM USING AI AND SUPER HIGH RESOLUTION IMAGE TRANSMISSION BY 5G

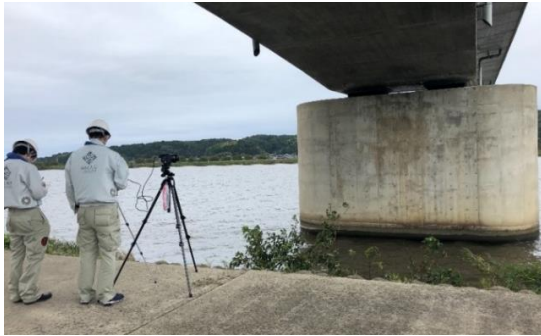
図-2 超高解像度カメラでの撮影の様子

Phase1：超高解像度カメラを使うことにより，画像分解能が小さい画像を入手することができ，遠距離からの撮影でも近接目視点検と同じような感覚でひび割れが視認できる。図-2は，橋脚まで17m離れた位置からの超高解像度カメラで撮影している様子である。この撮影では17m離れた位置からでも，0.2mm程度のひび割れを視認することができた。

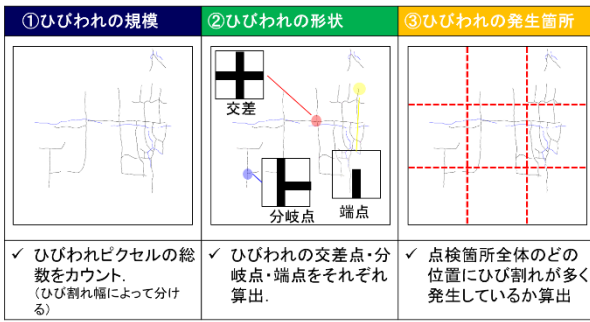
図-3 ひび割れの特徴点抽出の一例

階で診断し記録する。また、Phase2で作成したクラックマップの画像から、図-3のようにパターンマッチングを示すことで、診断支援の情報を提供することができる。

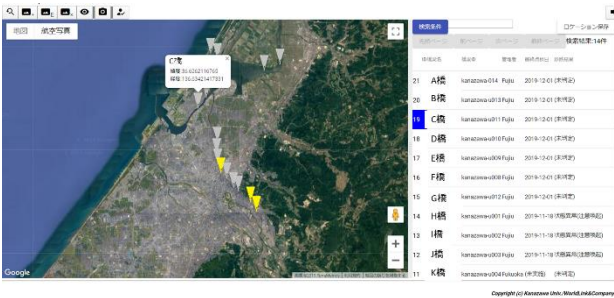
図-4 SeeCrackのインターフェイス画面のイメージ

Phase4：橋梁の位置情報と点検結果を紐づけ、マップ上に点検結果を表示する。管理者・診断結果・点検日といった項目で橋梁群をグルーピングすることによって、詳細点検・補修の優先順位を決定する参考資料になる。SeeCrackの画面イメージを図-4に示す。

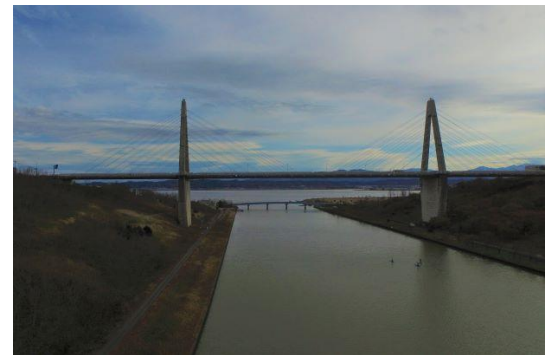
図-6. 対象橋梁

画像分析を行う対象の橋梁として、I県のU橋を選定した(図-6)。U橋は橋長344m、幅員16.5m、3径間連続PC斜

張橋で、路下条件は放水路である。2001年に建設され、主塔高が95m、主桁外面よりの高さが54mの2本のA型主塔から9本の斜材がのびている。

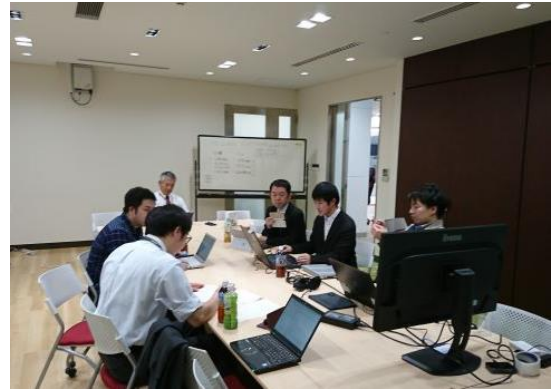
図-8 実証実験の様子(検証室)

3章で述べたU橋梁を対象として、2章で述べたSeeCrackを用いて、損傷自動検出の実証実験を行った。事前に撮影したU橋の写真画像データをSeeCrackにアップロードし、AIによるひび割れ損傷の自動検出の結果が出るまでの一連の作業の検証を行った(図-8)。
