# UAV-LP を用いた斜面危険個所の把握と 道路防災事業への効果的な活用方法

## Understanding slope danger points using UAV-LP and how to effectively use it for road disaster prevention projects

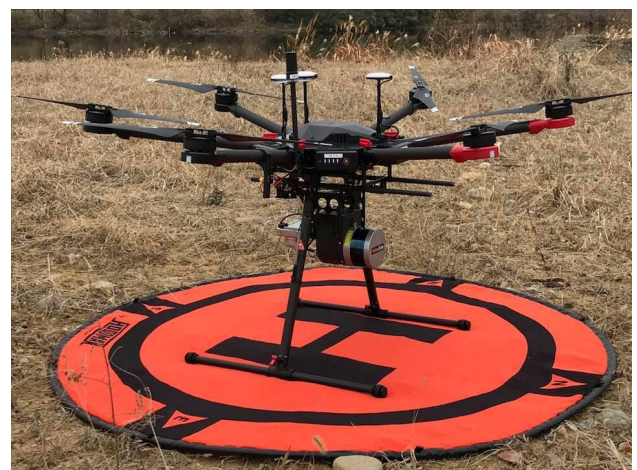
図-5 使用機器の例

表-1 および図-5 に使用機器の例を示す。例示のUAV（DJI Matrice600）はレーザーと同時にカメラも搭載可能で、飛行時間は1フライト16分である。スキャナ装置は小型軽量タイプのレーザースキャナであり、1秒間に30万ショットのレーザーパルスを照射し、1平米あたり85点の密度である。

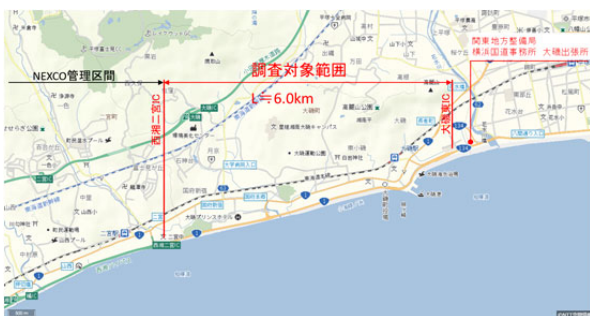
図-16 被害調査位置

- ・ 対象路線 国道 1 号西湘バイパス  
 (西湘二宮 IC～大磯東 IC の直轄区間約 6km)
- ・ 調査日時 令和元年 10 月 13 日 (台風 19 号の翌日)
- ・ 調査内容 台風に伴う道路盛土等の被害調査

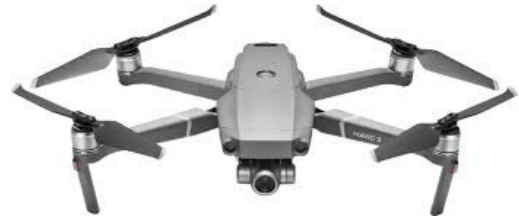
図-17 使用機器

今回の緊急調査では動画・静止画撮影による被害箇所確認が目的であったため、カメラ内蔵型の機体を使用した。仕様機器の概要を表-3 および図-17 に示す。台風後の被害調査では、まだ風が強く発生していることもあり、風速は十分に気を付けて飛行させる必要がある。今回使用した機器でのカタログ値では、風速 10m/s 未満となるが、映像のブレや突風の可能性を考慮すると、風速 8m/s 以下での飛行となる。

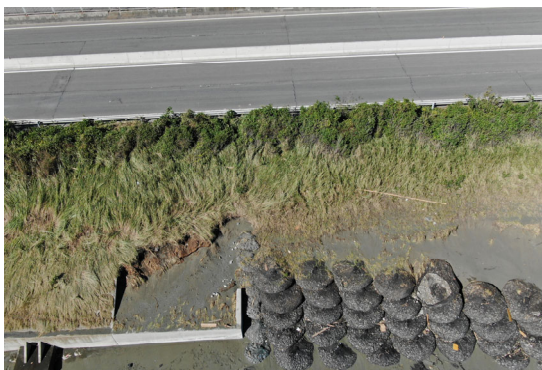
図-21 のり尻浸食箇所

UAVにより撮影した映像確認の結果、海側の道路盛土において、のり尻浸食が3箇所確認された。のり尻浸食箇所の評価は、確認された浸食が今回の台風で生じたものなのか、台風以前から在った変状なのかの判断材料が不可欠となる。今回は同箇所の航空写真を Google で確認したところ、台風前は法面は健全な状態である事が分かり、図-21 の状況は台風によって生じた変状と判断した。このように、被害調査においては災害前後の状況を比較する必要がある事がある。近年増加傾向にある豪雨による斜面災害等も同様であり、路線全体の映像データ、点群データ等を定期的に取得・更新し管理しておくことが被害状況を判断するのに重要となる。

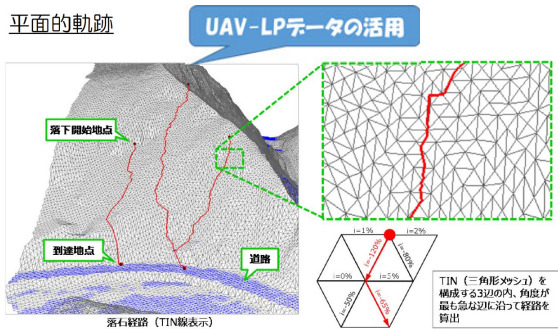
図-25 落石シミュレーションの例

UAVにより取得した3次元データは、1/250~1/500レベルの精度を有しているため、道路防災点検の危険個所把握だけでなく、落石シミュレーション解析への活用が可能で、設計の効率化が図れる。点群データであるため、落石位置も座標管理され、より正確な位置でのシミュレーションとなり防護柵設計での要求性能である設置高さや設置範囲が適正化され、設計精度が向上する。
