橋梁の定期点検結果とセンサーデータを 組み合わせたコンクリート床版の 健全性評価に関する研究

A STUDY ON THE SOUNDNESS EVALUATION OF CONCRETE SLABS BY COMBINING THE RESULTS OF REGULAR BRIDGE INSPECTION AND SENSOR DATA

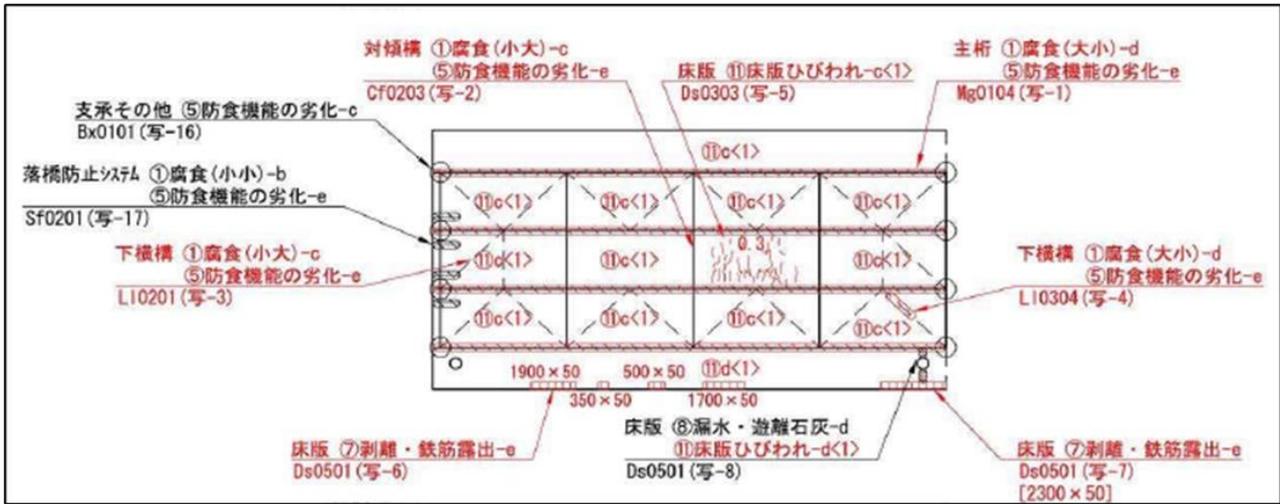
図-1 床版の損傷図の一例

橋梁の定期点検では、近接目視によって検出した損傷を図-1に示すように損傷図として記録している。損傷度、損傷の発生要因、対策区分、健全性を診断する場合、点検対象部材の損傷の種類・程度・発生箇所、過去の点検時からの損傷の進展度合い・新たな損傷などを整理した損傷図は重要な情報となる。本研究で対象とするコンクリート床版の床版ひびわれは、他の損傷との発生の有無によって損傷程度が異なるため、損傷の状況を面的に把握できる損傷図は有益な情報である。

損傷図は、点検業者によって記録方法が異なるが、本研究で使用した損傷図では、各損傷について過去の点検時に検出されたものと、当該点検で検出したものを区別して記録しており、表-2、表-3、表-4に示すような損傷度についても記録している。床版ひびわれについては、ひびわれの幅についても記録している。

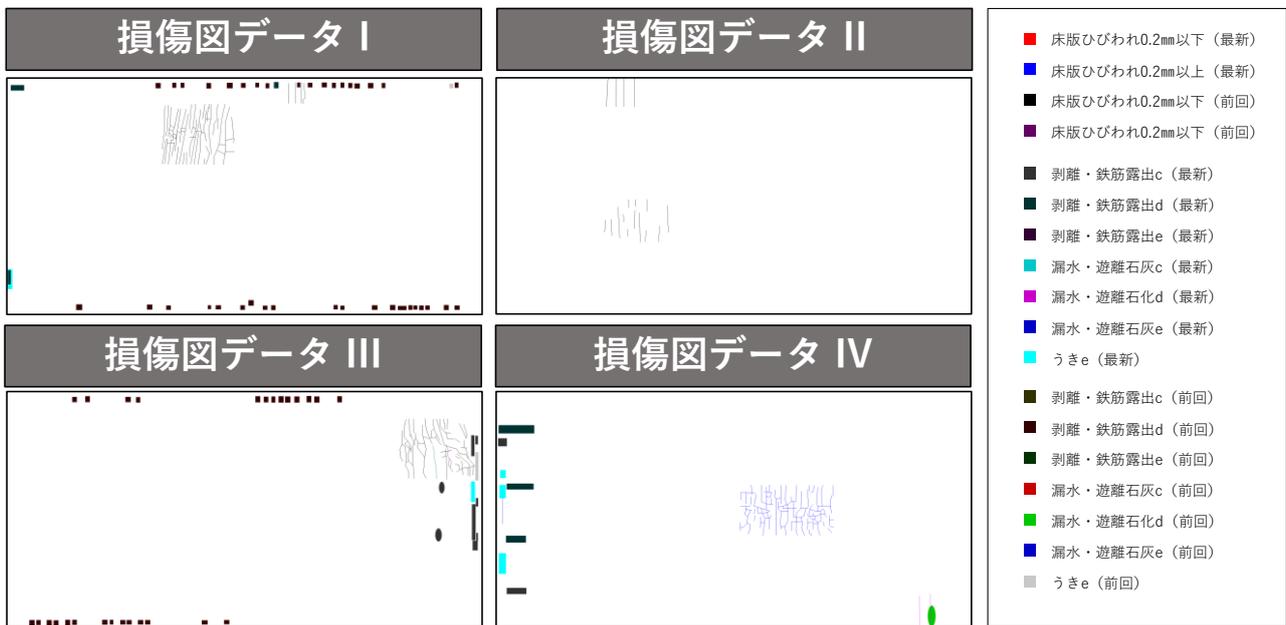
図-2 損傷図データの一例

- ① 画像編集ツールを使用し、定期点検で得られた損傷図の部分をクリックする。ここでクリックされた損傷図は各床版によって画像の大きさが異なるものとなる。
- ② クリックされた損傷図の上に透過率の高い画像を重ね、ひびわれの上を1 pixelのフリーハンドのペンツールでトレースを行う。0.1mmごとに色を変えて、ひびわれ幅で区別できるように記録を行った。剥離・鉄筋露出、漏水・遊離石灰、うきについては損傷度を区別できるように色を変えてアンテーションを行った。その際、床版ひびわれ以外の損傷はペンツールを使用せずに、塗りつぶし機能を使用した。また過去の点検時に検出された損傷と、該当年の点検で新たに検出された・進展した損傷は区別ができるように色を変えてトレースを行った。
- ③ クリックされた損傷図を削除し、損傷のみがトレースされている画像（損傷図データ）を取得した。

以上の作成手順で作成した損傷図データの一例を図-2に示す。

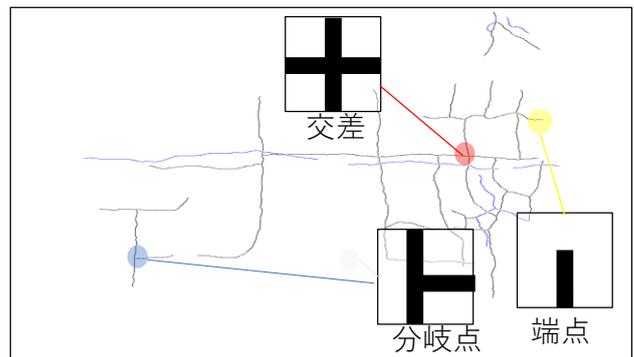
図-3 ひびわれ形状の指標 (交差点・分岐点・端点)

ひびわれの形状はひびわれの発生要因を検討する上で重要な特徴である。また、床版ひびわれの損傷度の判定区分にもひびわれの方向性について考慮すべき事項となっている。本研究では、ひびわれの交差する点の総数、ひびわれの分岐する点の総数、ひびわれの端点の総数を「ひびわれの形状」を表す指標として用いた。図-3にひびわれの交差点、分岐点、端点の一例を示す。

ひびわれの交差点、分岐点、端点の検出方法としてパターンマッチングを採用した。パターンマッチングでは、7x7 pixel の範囲を総当たりでチェックしており、端部に関しては8近傍のパターンと外周部に到達している線分が1つであるかを条件として検出した。ひびわれの交差点、分岐点に関しては、中心の8近傍に含まれる線分の画素数と外周部に存在する線分の画素数を条件として検出した。

交差点、分岐点、端点の数は、前回点検時に検出されたひびわれと最新の点検時に検出されたひびわれを区別せずに通算のひびわれの形状から抽出を行った。本研究では、「ひびわれの形状」を示す指標として、ひびわれの交差点の数、ひびわれの分岐点の数、ひびわれの端点の数の3変数を用いた。

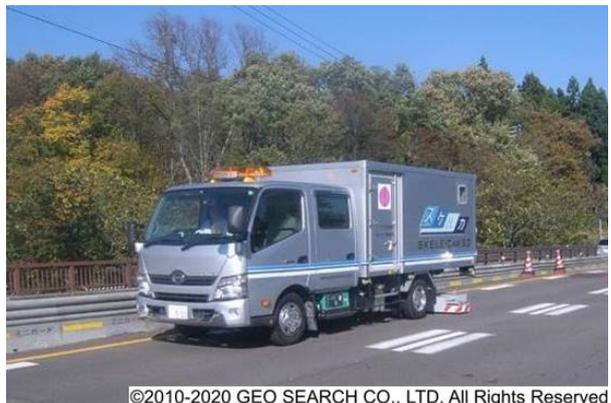
図-4 検査車両による内部劣化の調査の様子

本研究では、内部劣化を計測する手法として、スケルカTMを使用する。検査車両を用いて、走行しながらマイクロ波を照射し、路面上から非破壊で内部のひびわれ・鉄筋腐食・滞水の評価する。検査の様子を図-4に、マイクロ波による検査の結果を図-5に示す。内部劣化の調査を定期点検で損傷がみられる RC 橋脚に対して実施し、内部劣化を評価するとともに、外観の損傷との関係性を分析する。
