AI を用いたコンクリート構造物に生じた 損傷の自動検出に関する基礎的研究 ～5G を用いた橋梁の遠隔点検に向けて～

Key Words: bridge inspection, AI, 5G, crack, free lime, deep learning

STUDY ON AUTOMATIC DETECTION OF DAMEGE TO CONCREATE STRUCTURE USING AI

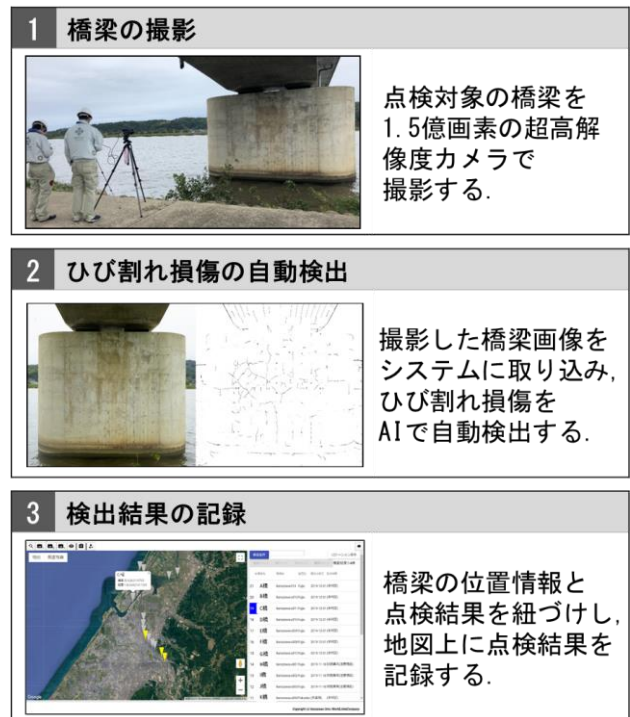
図-1 SeeCrack のフローイメージ

システムの概要を図-1 に示す。まず、点検対象橋梁を 1.5 億画素の超高解像度カメラで撮影を行う。超高解像度画像は高い画像分解能を保有しており、遠距離から比較的広範囲を撮影した画像であっても近接目視点検と同じような感覚で、ひび割れが視認可能である。本研究グループにおける撮影では、17m 離れた位置から撮影した画像から、0.2 mm 程度のひび割れを視認することができた⁷⁾。次に、撮影した橋梁の画像をシステムに取り込み、AI 分析によりひび割れ損傷を自動検出する。さらに、検出された結果は、橋梁の位置情報と紐づけ、地図上に記録することができる。

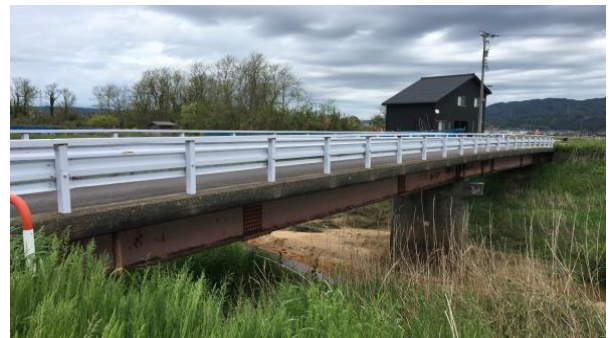
図-2 対象橋梁 R 橋の外観

実験の対象橋梁はH市のR橋で、1967年に建設された橋長41.7m、幅員4mの2径間の桁橋である(図-2)。実験では、事前に撮影したR橋の各部材の写真の全21枚を用いた。写真の内訳は全景3枚(平均データ容量約5Mbytes/枚)、橋脚2枚(約120Mbytes/枚)、床板16枚(約120Mbytes/枚)で、全21枚の画像の合計データ容量は約2.2Gbytesである。画像を1枚ずつパソコンからSeeCrackにアップロードし、全21枚をアップロードするまでの作業合計時間と、その内訳として画像アップロード時間とPC操作時間を計測した。なお、5G通信への接続確認は、実験開始前にアップロード速度の計測を実施している。通信速度は利用環境の影響により微細に変化し、常に一定の速度でとはならない。

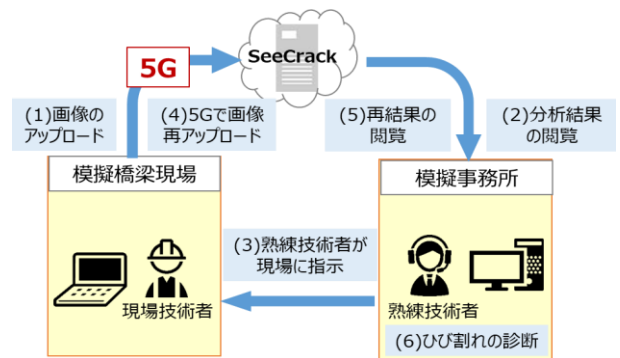
図-3 模擬遠隔点検の実験構成

図-3にSeeCrackを使用した模擬遠隔点検の構成を示す。表-1の5Gエリア地点①を模擬の橋梁現場と見立て、R橋の橋梁画像の全21枚をSeeCrackにアップロードする。機器構成は、第2章2節と同様である。

模擬橋梁現場の若手現場技術者として、橋梁点検の経験のない土木分野専攻の学生が担当した。遠隔地の模擬事務所は、本研究グループのある大学構内とし、熟練技術者がSeeCrackで画像とAI分析結果を確認した。熟練技術者は実際の点検技術者を被験者とした。また、模擬橋梁現場と模擬事務所の連絡体制は、WEB会議システム「Webex」を利用した。

- 1) 橋梁現場から画像をアップロードし、AI分析によるひび割れ検出を行う。
- 2) アップロードした画像とAI分析によるひび割れ検出結果を遠隔地の熟練技術者が確認する。
- 3) 熟練技術者が確認した結果、画像に不明瞭な箇所があったと仮定し、追加の画像を橋梁現場の若手技術者に要求する。
- 4) 現場の若手技術者が3)の指示通り、画像を再度アップロードする。
- 5) 遠隔地の熟練技術者が追加された画像とAI分析結果でひび割れの画像点検を行う。
- 6) 熟練技術者がひび割れ損傷の対策区分を診断し、健全度の判定を実施する。

本実験の結果、3)、4)は追加画像の指示において意思疎通するために、現場と遠隔地の技術者が特にコミュニケーションが必要な工程であった。本実験ではWEB会議システムを利用し、お互いの顔を見ながらコミュニケーションできた。一方、遠隔地の熟練技術者が詳細な説明・指示をする際に画像上で指し示す部分の共有が言葉だけでは困難だった。

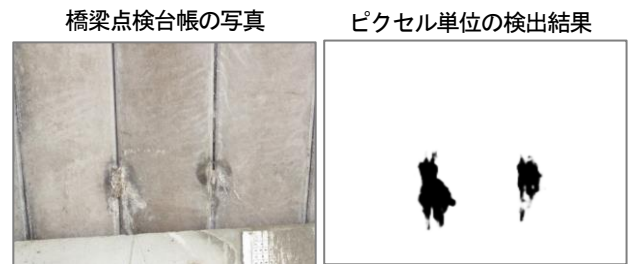
図-4 AIモデルによる遊離石灰の検出結果の例

ピクセル単位で遊離石灰を抽出するモデルを作成し、学習データとは別に用意した 20 枚のテストデータで、遊離石灰を検出できるか確認した。テストデータの検出結果の例を図-4に示す。このテストデータの検出結果と

遊離石灰を自動検出する AI モデルは、深層学習を用いた画像処理技術の一つであるセマンティックセグメンテーションを用いた。セマンティックセグメンテーションは、画像を任意の領域に分割し、一つ一つの領域にラベル付けして意味を持たせた学習データから、各領域の特徴を学習した領域を自動で推定する技術である。畳み込み学習をベースとした領域の特徴抽出を行い、ピクセル単位で領域の推定を行う。推定する領域を「遊離石灰の領域」と「遊離石灰以外の領域」として、事前に学習したモデルを用いることにより、橋梁画像の遊離石灰箇所を自動で推定する。なお、「遊離石灰の領域」は「遊離石灰らしさ」が 1%以上ある場合に検出するように設定した。

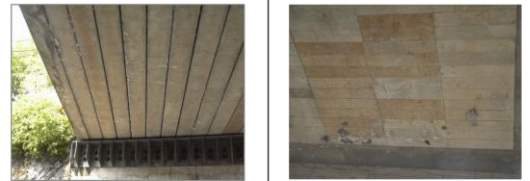
図-8 C群の検出結果例

C群：過検出と見落としが多い検出結果の例 (過検出精度0.5未満, 見落とし精度0.5以上)	
画像データ

図-8に示すC群では、画像に汚れや床板の継ぎ目の線のコントラストが強く出ている画像であった。それらがAI分析に有害なノイズとなって、検出精度が著しく低下したと考えられる。

まずはピクセル単位で自動検出を行ったところ、見落としは少ないが、過検出には大きなばらつきが見られた。過検出のばらつきは、遊離石灰が鮮明に発生しているか、広範囲に点在しているかによって生じているものと推察する。また、画像内に橋梁への汚れやくっきりとした継ぎ目が含まれていると、過検出も見落としも多い傾向にあった。
