# ETC2.0プローブ情報の見極め方法における 妥当性検証

**Key Words :** Traffic Safety, ETC2.0 Probe Information, Sudden Braking Data, Driving Recorder Data

## A VERIFY STUDY ON IDENTIFICATION METHOD OF ETC2.0 PROBE INFORMATION

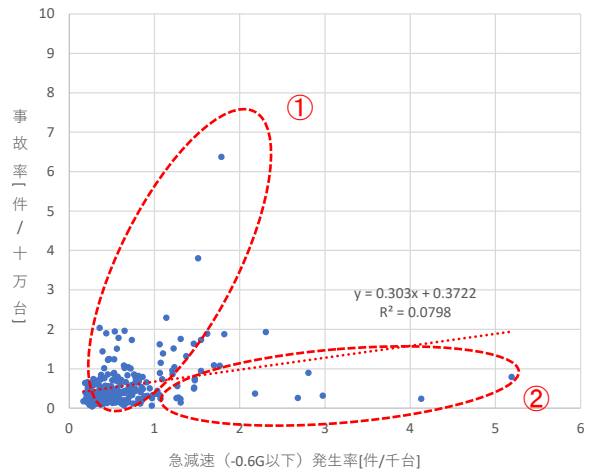
図-3 -0.6G以下急減速と交通事故との関係

交差点流入部における-0.6G以下の急減速の発生率と事故発生率との回帰分析の結果では、両者の相関性を確認できなかった(図-3)。その理由は、両者の関係が“両極端”になっているからと見られている。それぞれは、① -0.6G以下の急減速は事故に繋がる可能性が高い、これは見極めフローの傾向と同様に示している、② -0.6G以下の急減速は事故につながる可能性が小さい、これは見極めフローと乖離の傾向を示している。このため、-0.6G以下急減速が多発して、事故の少ない箇所を1箇所を抽出して、現地確認を実施した。

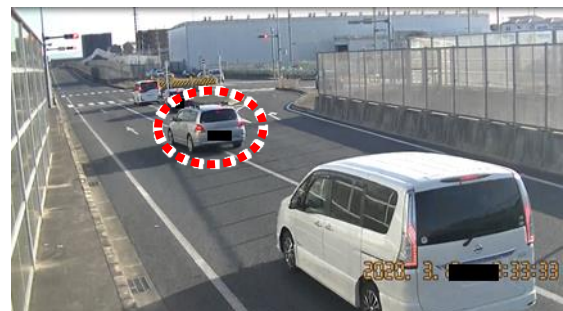
図-4 -0.6G以下の急減速についての現地確認

フィールドは、国道 302 号の名古屋市緑区大高町殿山にある1区間に設定した。現地確認より、図-4に示すように当該道路は歩道が無く走行性が非常によい道路であるため、高速で走行している車両が多く、信号現時の切替などのタイミングで強い急ブレーキが発生していることが判明した。

また、急に車線を変更する車両が多く見られているため、後続車の危険な急ブレーキを懸念されている。

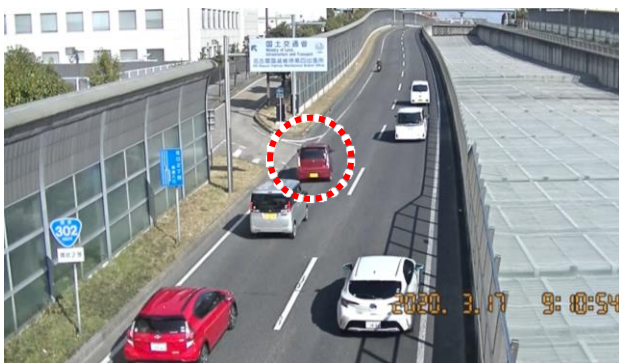
図-5 単路部についての現地確認

単路部の検証結果は、表-5に示すように、大半の検証区間は見極めフローと同様な傾向を示しているが、2区間は、乖離している傾向を示した。この乖離の原因を確認する為に、区間番号7（名古屋市名東区社口2丁目付近）にて現地確認を実施した（図-5）。

当該区間は車速が速く、側道（DRMに示されていない）に進入する左折車両がしばしば観測されている。これによって、高速で走行している後続車の急減速の左折車両との追突を回避するために急減速する危険な挙動がしばしば発生しているが、車間距離がある程度保っているため、事故にならなかった。しかし、不注意な運転で事故につながりやすい環境であると考えられるため、非危険と断言できない。

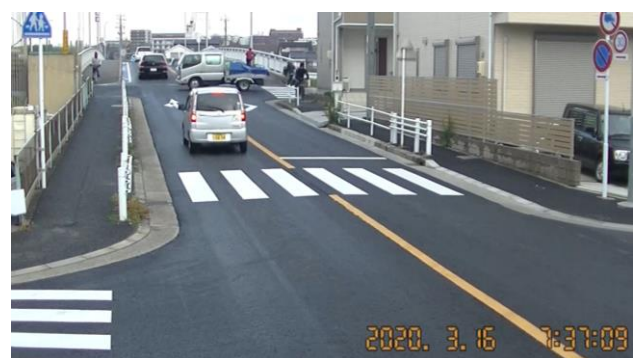
図-7 交差点内部についての現地確認

フィールドは、箇所番号8（名古屋市守山区天子田付近）にて現地確認を行った。図-7に示すように、該当箇所は信号が無く混雑した交差点であり、通行ルールが不明瞭であるため、事故発生リスクが高いことが確認されている。

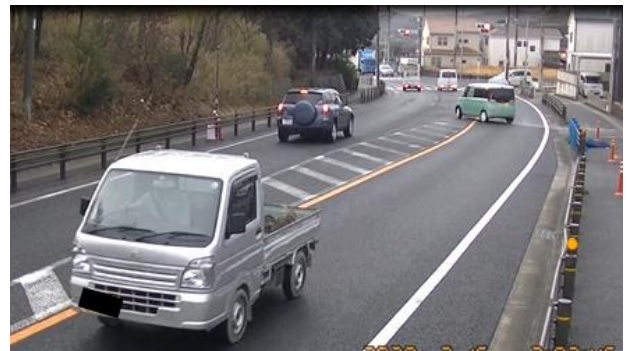
図-9 停止線付近でない位置についての現地確認

フィールド検証は、箇所番号1（愛知県瀬戸市宝ヶ丘町）について現地確認を実施した（図-9）。現地において沿道から飛び出す交通による直進交通のヒヤリハットが観測された。また、当該箇所は、交差点に向かって下り勾配・左カーブとなっているため、追突を回避するための急減速も観測されている。

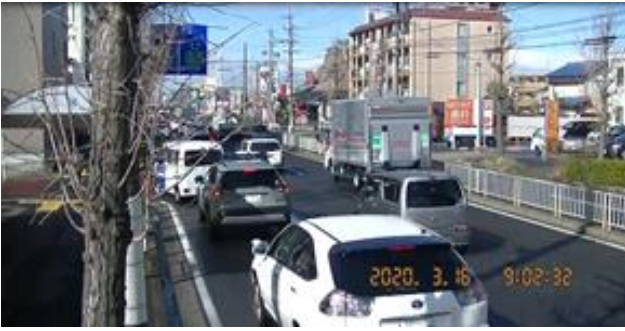
図-11 停止線付近の位置→停止線なしについての現地確認

フィールドは、箇所番号10の名古屋市守山区の千代田通線とした。図-11に示すように、当該区間は交通量が多くて、細街路に左折して進入する交通は非危険な減速が確認できた。これは、見極めフローと同様な傾向と示している。しかし、左折車の減速によって、後続車が追突を回避するために急に減速する挙動もしばしば観測された。これは、追突事故に繋がる原因と考えられる。
