都道における無信号二段階横断歩道の 整備及び効果検証

令和元年10月に東京都清瀬市の都道新小金井街道の信号機のない横断歩道において、直進する自動車と横断歩行者の衝突により歩行者が死亡する交通事故が発生したことを受け、重大交通事故の再発防止対策として都道では初めての試みとなる無信号二段階横断歩道を検討し、令和2年2月に供用を開始した。

INSTALLATION AND VERIFICATION OF A NON-SIGNALIZED TWO-STAGE PEDESTRIAN CROSSING ON TOKYO MUNICIPAL ROAD

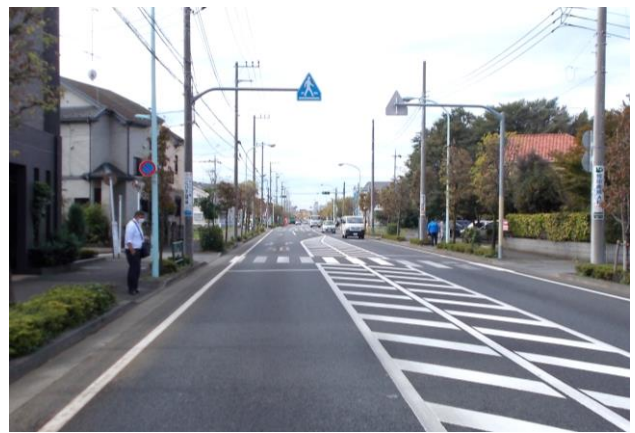
図-2 当時の現地状況

令和元年 10 月に、東京都清瀬市内の都道・新小金井街道で、横断歩道を横断していた高齢歩行者と車両の交通事故が発生した。歩行者は横断歩道後半を横断中に左から走行してきた車両と衝突したものであるが、現場は、信号機の設置されていない横断歩道上で、交通事故発生地点から 80m 南に信号交差点が位置し、前後の見通しも良い直線区間である。

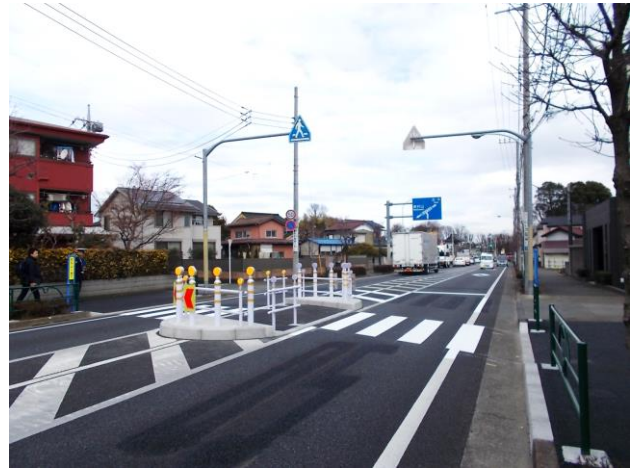
図-3 整備状況

その結果、交通事故発生から約4ヶ月後の令和2年2月4日に都道初となる無信号二段階横断歩道を供用開始することとなった。今回整備を行った無信号二段階横断歩道について、**図-3**に、概要図について、**図-4**に示す。

横断歩道を交通島で食い違いにさせることで、横断歩行者が交通島において接近する自動車と自然と対面するという無信号二段階横断歩道の特徴を最大限に生かす完全食い違いタイプにしたかったところ、民地の出入口があり、ずれ幅は1mと小さいものとならざるを得なかった。また、横断歩道の幅は、標準的には4mであるところ、3mに縮小した。

中央線ゼブラの幅員は3mであったため、新小金井街道側の車道の線形を変えることなく、歩行者が相互通行できる幅員を確保し、交通島を設けることができた。
