合流支援情報提供システム 車両検知センサ（DAY2）の精度確認

そこで、国土技術政策総合研究所では、合流支援情報提供システムの車両検知センサ（DAY2）の精度確認実験を行い、最も計測精度の良い車両検知センサでは、約0.25km/hの誤差で速度を計測可能なことを確認した。

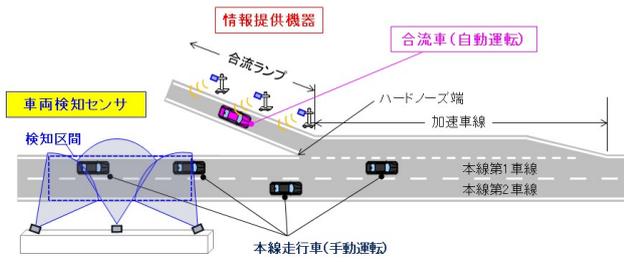
図-1 合流支援情報提供システム (DAY2システム) のコンセプト (イメージ)

合流支援情報提供システムは、高速道路の連結路を走行する自動運転車に対して合流部上流の本線を走行する車両の速度、車長、合流部への到達予想時刻等に係る情報を合流ランプで提供することにより、自動運転車の円滑な合流を支援するものである（図-1）。これにより、自動運転車が適切な車間の有無を踏まえて合流可否を判断し、合流ランプでの速度を調整し、自動合流を実施することが可能となる。

このうち、高速道路合流支援情報提供システム (DAY2システム) は、本線の一定区間の車両挙動 (速度、車長、車間時間など) を計測し、合流路に設置された情報提供機器にハードノーズ端への到達計算時刻とともに合流車 (自動運転車) に連続的に提供するものである。この場合、車両検知センサの検知精度が合流部の到達計算時刻に大きく影響する。このため、高速道路合流支援情報提供システム (DAY2システム) を構築するためには、まずは車両検知センサの精度を確認する必要がある。

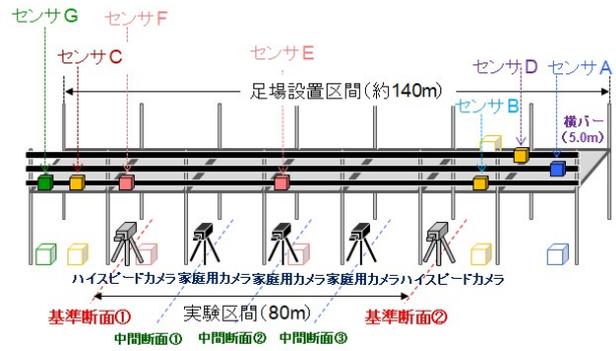
図-2 機器配置レイアウト

試験走路の路肩部に足場 (高さ5m) を設置し (図-2)、センサメカ (以下「実験参加者」という。) から提供された車両検知センサ (7種類) を設置した (表-1)。

実験区間 (評価区間) は80mとし、その両端にハイスピードカメラ (1秒あたり6,000フレームで撮影)、中間断面①、②、③に家庭用カメラを設置した。その後、試験車両を走行させ、速度、車間時間、車長、車種及び検知範囲を測定した。

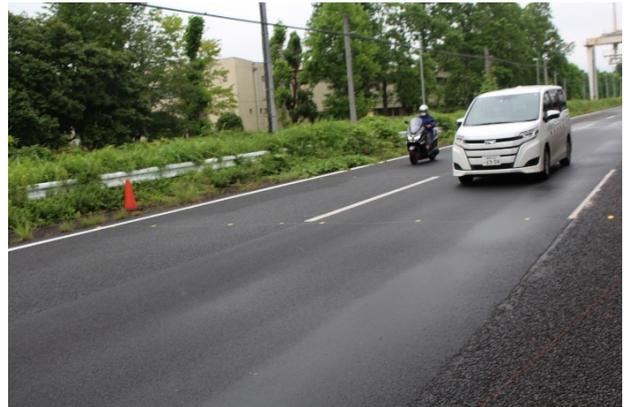
図-3 試験走路での走行・計測状況 (小型車と二輪車が並走する走行パターン)

なお、試験車両は様々な速度 (20km/h~120m/h)、走行パターン (単独走行、並列走行、追越等) で走行させ、車両検知センサで計測した値を「計測値」とした。

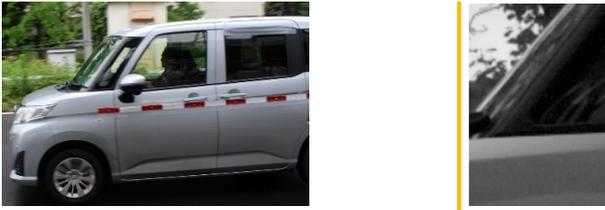
図-4 速度の真値の計測手法

試験車両には、側面に水平にメジャー (20cm間隔の赤白マーク, 1cm間隔の目盛付) を設置し、2台のハイスピードカメラの画角中央線を通過する瞬間の時刻を読み取った (図-4)。

※ 画角中心線（橙色）とメジャー（色の境）が合致した瞬間の時刻を讀取り

（左：試験車両に設置したメジャー、右：ハイスピードカメラの撮影イメージ）

速度については、ハイスピードカメラ (2台) を基準断面に設置して、当該断面の通過時刻を取得し、上流側・下流側の時刻差分より算出した値を「真値」とした。

ハイスピードカメラの断面通過時刻の計測に際しては、道路中央線と直交する平行な撮影基準線を試験走路に作成し、画角中心線が撮影基準線と重なる位置にカメラを設置した。

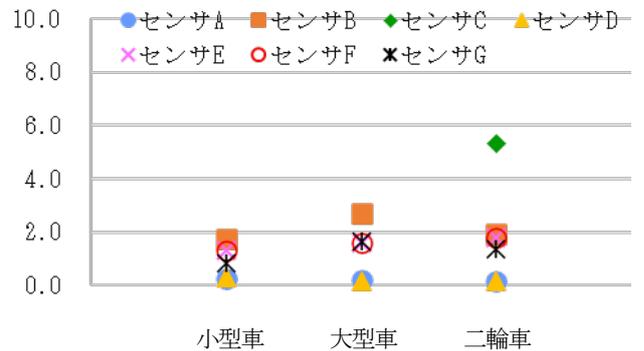
図-5 速度の計測誤差（車種別・上流側）

速度の計測誤差について、車種別に示す（図-5、図-6）。図-5は車両検知センサの設置位置より上流側、図-6は車両検知センサの設置位置より下流側である。

図-5及び図-6の計測結果から、速度の計測誤差について、車種の違いによる明確な傾向は見られない。

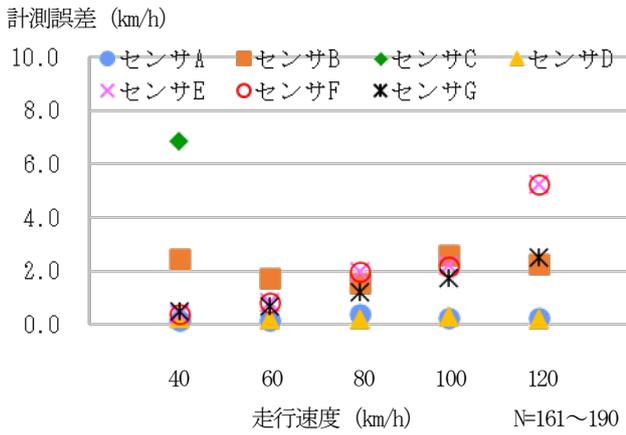
図-7 速度の計測誤差（走行速度別・上流側）

速度の計測誤差について、走行速度別に示す（図-7、図-8）。図-7は車両検知センサの設置位置より上流側、図-8は車両検知センサの設置位置より下流側である。

図-7及び図-8の計測結果から、速度の計測誤差について、走行速度別に見た場合、下流側の計測誤差が大きくなる傾向にある。

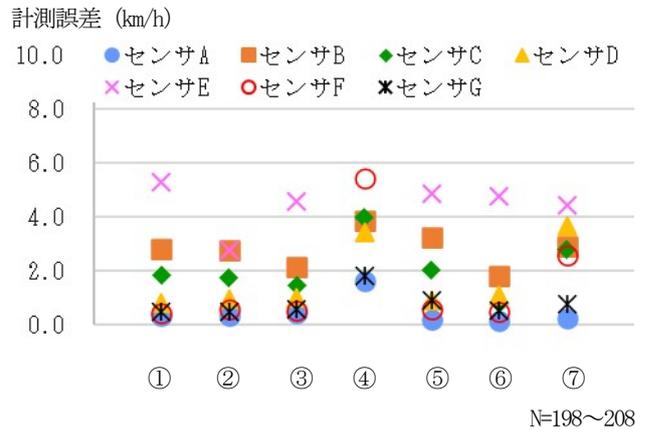
図-10 速度の計測誤差（走行パターン別・下流側）

速度の計測誤差について、走行パターン別に示す。図-9は車両検知センサの設置位置より上流側、図-10は車両検知センサの設置位置より下流側である。

車両の走行順序が変更となる可能性のある走行パターン（「追越」、「車線変更」、「加速」）において、計測誤差が大きくなる傾向にある。

※ 横軸（①～⑦）は走行パターンであり、以下のとおり。

- ①：単独走行、②：3台並走、③：3台連続走行、④：追越、⑤：車線変更、⑥：車間時間変更、⑦：加速

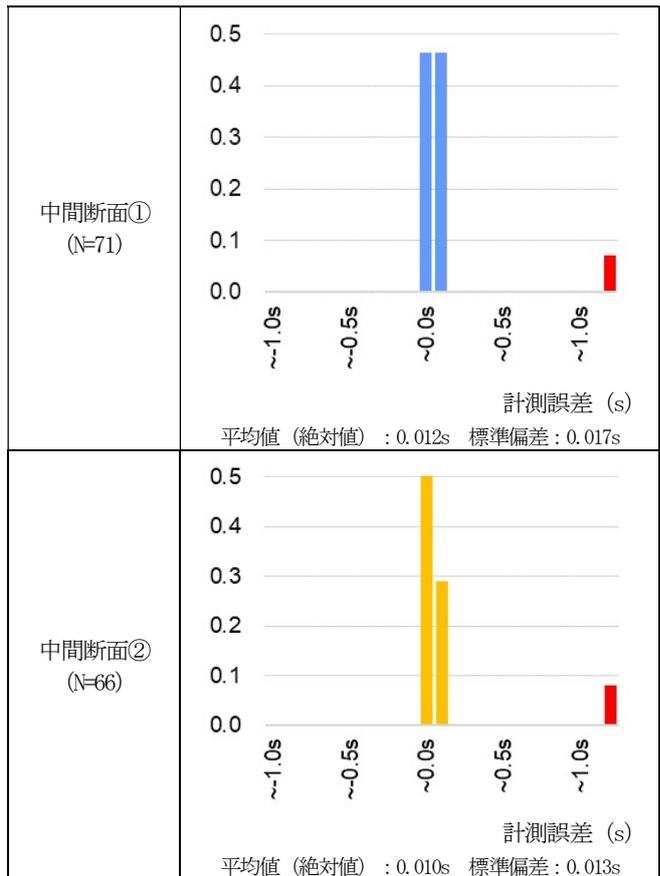
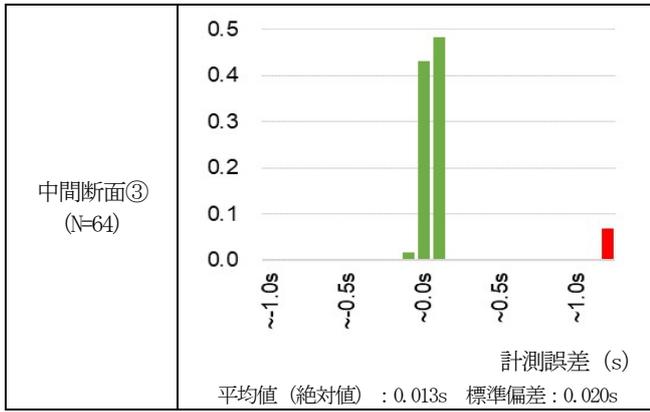
図-11 車間時間の計測誤差 (センサFの場合)

車間時間の計測誤差について、センサFの場合を中間断面①～③に分けて示す（図-11）。

上記の計測結果から、車間時間については、中間断面①～③で大きな差異はなく、概ね同程度の精度で検知できていることが分かる。

車間時間については、家庭用カメラ（3台）を中間断面に設置して、同一車線を走行している車両を対象として、前方車両の車尾と後方車両の車頭の時間差分より算出した値を「真値」とした。

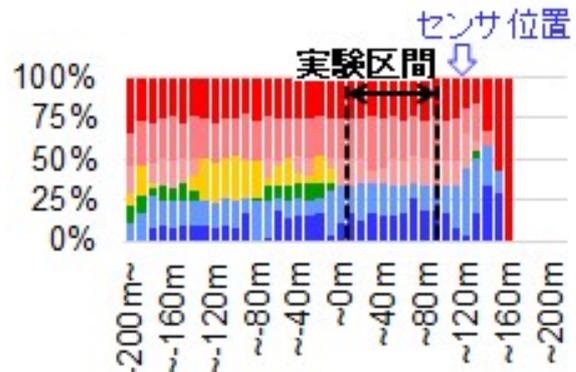
図-12 進行方向の位置の計測誤差 (センサA) (N=8)

位置の計測誤差 (進行方向) について、検知範囲が広いセンサ (センサA) と検知範囲が狭いセンサ (センサE) の検知誤差を示す (図-12, 図-13)。

※ 横軸は基準断面から (0m) からの距離であり、マイナスは上流側、プラスが下流側

上記の計測結果から、検知範囲の狭いセンサ（センサE）は計測誤差は±1m以内で検知された。一方で、検知範囲が広いセンサ（センサA）は、計測誤差が大きかった。

この結果から、車両検知センサの検知範囲は100m程度に絞った方が検知精度が良く、それ以上の検知範囲が必要な場合には、複数のセンサの設置が望ましいことが推察される。

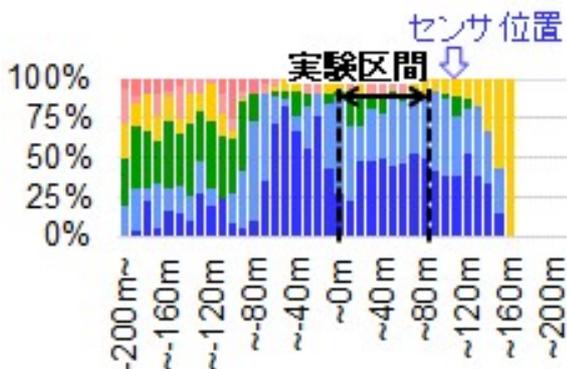
図-14 横方向の位置の計測誤差（センサA）

位置の計測誤差（横方向）について、検知範囲が広いセンサ（センサA）と検知範囲が狭いセンサ（センサE）を示す（図-14、図-15）。

※ 横軸は基準断面から (0m) からの距離であり、マイナスは上流側、プラスが下流側

上記の計測結果から、センサA、センサEともに、横方向の位置の計測誤差は、進行方向の計測誤差と比較すれば総じて小さいことが分かる。ただし、検知範囲が広いセンサ（センサA）は実験区間を超えると計測誤差が大きくなる傾向が確認された。進行方向と同様に、車両検知センサの検知範囲は100m程度に絞った方が望ましいと推察される。
