横断需要の多い駅前の無信号横断歩道における 二段階横断施設の整備による交通挙動の変化

本研究は、今後、二段階横断施設の整備を検討する際に参考となる知見を示すことを目的として、東松戸駅前に整備された二段階横断施設について整備前後にビデオカメラによる調査を行い、撮影されたデータから自動車と歩行者の挙動の変化を把握し整備による効果を分析した。

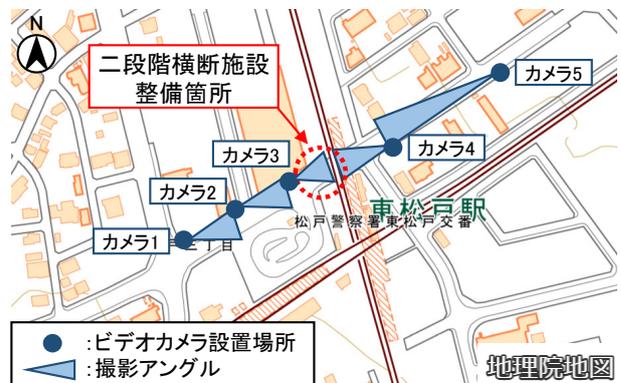
図-4 ビデオカメラ設置場所

調査日は表-2に示すとおり設定し，整備後の調査日は整備直後の不慣れな交通による影響を軽減するため，2019年12月の供用から1か月以上の期間を空けて設定した．調査方法は，図-4に示すように対象とした箇所を俯瞰して撮影できる5箇所にビデオカメラを設置し，撮影されたデータから観測を行った．また，歩行者と自動車の観測方向を図-5に示すとおり設定した．

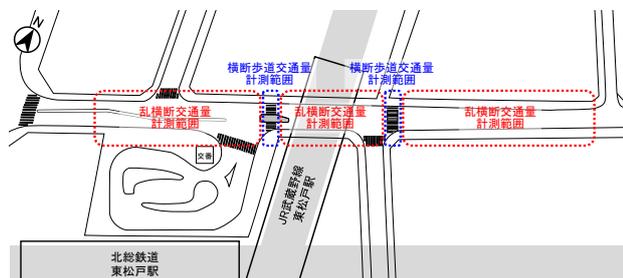
図-6 歩行者交通量計測区間

今回設定した計測範囲（図-6）における歩行者の横断状況は、横断歩道交通量と乱横断交通量の合計値では大きな変化はみられない（表-3）。一方、横断歩道交通量が増加したのに対して、乱横断交通量は駅方面に向かう方向A（北→南）において半数以下まで減少し、乱横断比率はいずれの方向においても低下した。自動車交通量は整備前後で大きな変化はみられない（表-4）。

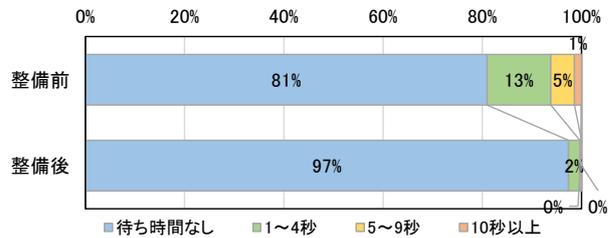
図-7 歩行者横断待ち割合

横断歩道を渡ろうとする歩行者が自動車の通過を待つ割合は、整備前に約19%だったものが整備後には約3%まで減少し、待ち時間なしで横断した歩行者の割合が増加した（図-7）。また、横断している歩行者や横断しようとしている歩行者がいた場合の自動車停止割合は、い

これらの結果から、歩行者が横断する場合に自動車の通過を待つ状況は改善されていると考えられる。しかし、依然として横断している歩行者や横断しようとしている歩行者がいるにも関わらず停止しない自動車が5割程度存在することも確認された。

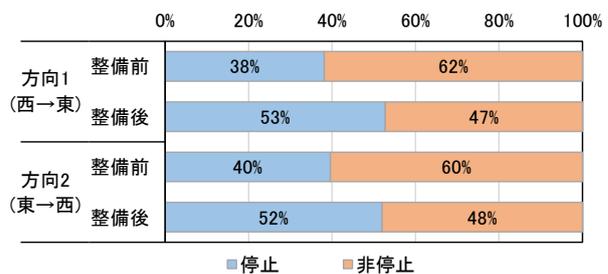
図-8 自動車停止割合

ずれの方向においても整備前は40%程度だったものが整備後は50%を超え、10ポイント以上増加した（図-8）。

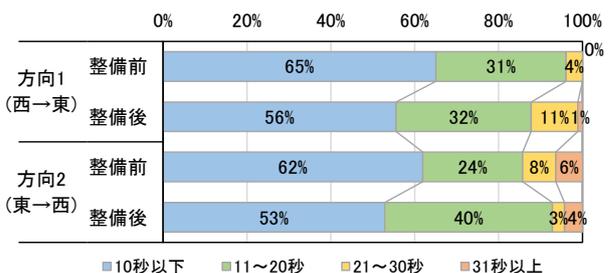
図-9 自動車旅行時間割合

を過ぎた5m地点までの55mの区間を通過する際の自動車の旅行時間を集計した。

いずれの方向においても、多くの自動車が20秒以下で通過している状況は、整備前後において変化はみられない(図-9)。このことから、自動車の円滑性への影響は小さいと考えられる。また、整備後に10秒以下で通過した割合が低下し、高い速度で通過する自動車の割合が低下していることから、歩行者側からみると安全性が向上しているといえる。

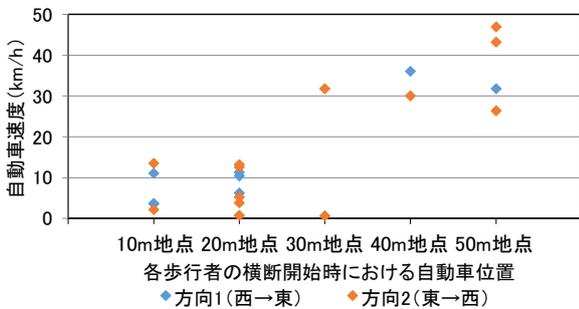
図-10 各歩行者の横断開始時における自動車位置と速度 (整備前, 横断開始位置: 歩道)

速度の関係をみると、自動車が横断歩道の20m以内に接近している状況では自動車が20km/h以下の低い速度の場合に横断を開始し、40m以上離れている状況では30km/h以上の比較的高い速度でも横断を開始しているという関係があり、これは整備前後で変化がないことが確認された(図-10, 11)。

これらのことから、以下のとおり推察される。整備前は、自動車が遠い位置にいる場合もしくは近い位置にいる場合で停止すると確認できた場合に横断を開始すると考えられ、その中間に位置する30m程度の位置では、横断を開始した歩行者が少ないことから判断が難しい位置であると考えられる。一方、整備後については30m程度の位置に自動車がいる場合にも横断を開始している歩行者がみられ、このことから歩行者が横断を開始するかどうかを判断しやすくなっている可能性がある。実際に、30m程度の位置に自動車がいるタイミングで歩行者が横断を開始した場合でも、一度に横断する距離が短いことから危険な状況が発生することなく横断を終了することができていることがビデオから確認された。ただし、データ数が少ないことから、この推察が適切かどうかを判断するためにはさらに情報収集を行うことが必要である。

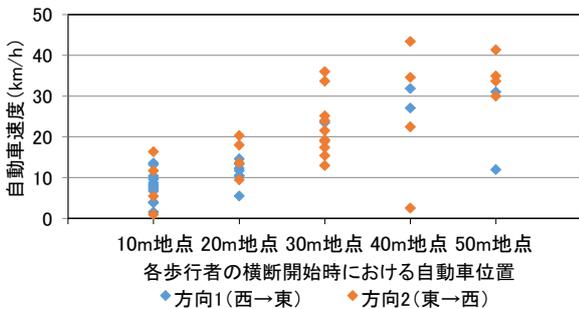
図-11 各歩行者の横断開始時における自動車位置と速度 (整備後, 横断開始位置: 歩道)

また、整備後については、歩道、交通島のいずれから横断を開始する場合においても、自動車が30m程度の位置に接近している状況でも歩行者が横断を開始していることが確認された(図-11, 12)。

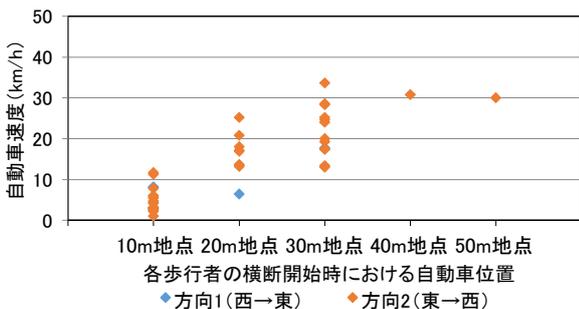
図-12 各歩行者の横断開始時における自動車位置と速度 (整備後, 横断開始位置: 交通島)

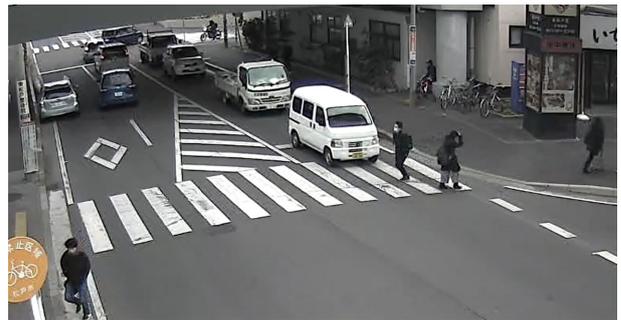
図-13 危険事象 (整備前)

まず危険事象としては、整備前後のいずれにおいても、横断歩道を渡ろうとする歩行者がいるにもかかわらず減速せずに通過する自動車がみられたほか、整備前においては、横断中の歩行者と自動車が接近した事象が発生していた（図-13）。一方で整備後はそのような状況が発生せず、停止した自動車の横をすり抜けた自転車と横断中の歩行者が接近する事象が1件確認された（図-14）。

これらの危険事象については二段階横断施設が要因であるとは考えにくいと、歩行者が多い30分に限った分析ではあるが、二段階横断施設により誘発されたと考えられる危険事象は確認されなかったといえる。
