# 救急車プローブデータを用いた 舗装損傷が搬送時間に及ぼす影響分析

地方部では、三次救急搬送の件数拡大と長距離化が進んでいる。さらに、舗装の老朽化も顕著であるため、搬送時間の短縮に加え、患者の容態に影響する車両振動の低減を同時に解決することが重要である。本研究では、北海道内5地域の三次救急搬送路線を対象に、救急車プローブ調査と路面撮影調査を実施し、舗装損傷が搬送時間に及ぼす影響について分析した。対象路線では、45分以上の搬送が3日に1回程度あり、積雪期になると搬送時間が3分程度増加する。また、低温ひび割れが多い区間ほど、搬送速度が低下する傾向を示した。さらに、路線内の約15%の区間を修繕した場合の搬送時間を推計した結果、約1分の時間短縮となり、舗装マネジメントの観点から、救急搬送サービスの質の向上に寄与できる可能性が示された。

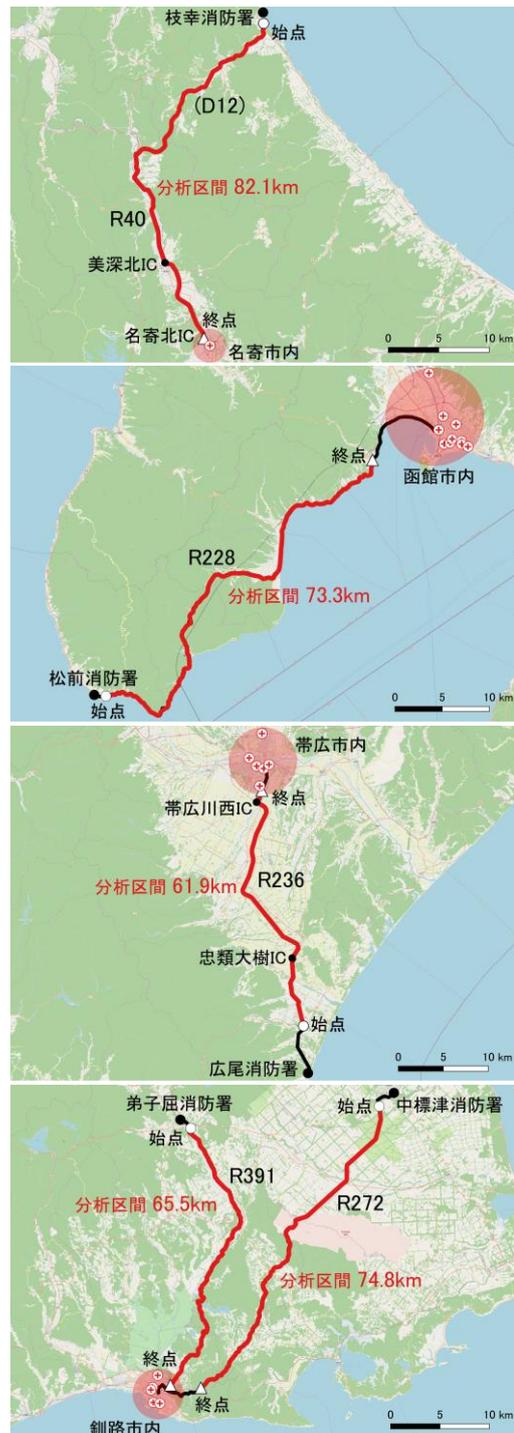
図-1 対象路線と分析区間

本研究では、北海道の5地域における三次救急搬送路線を対象とした。調査対象となる搬送路線を図-1に示す。各地域では、郊外の消防署から出発し、都市部の医療施設まで三次救急搬送が行われている。搬送路線のほとんどは一般国道であることから、それを中心に、救急車プローブ調査および路面撮影調査を実施した。

各地域の消防署に依頼し、富士交通・道路データサービス社の「道路パトロール支援サービス」を利用して、対象期間における救急車の走行記録を収集した。このプローブデータは、救急車両に設置したスマートフォンによりサンプリング周波数10Hzで取得され、位置情報や走行速度などのデータで構成される。調査期間は、令和1年9月～令和2年6月である。データを調べたところ、出動の度に搬送先の病院が異なるため、毎回必ず通過する区間を抽出し、分析区間として設定した（図-1）。

システムを構築している<sup>13)</sup>。図-2に示したように、車載カメラを車両ボンネットに設置し、道路を走行しながら路面前方の動画撮影が可能であり、位置情報も同時に取得できる。本研究では、対象路線の路面状態を全面的に把握するために、この路面撮影システムを導入した。使用したカメラはGoPro HERO 5であり、内蔵GPSにより取得されたデータを解析することで、各フレームに位置情報を紐付けることが可能である。調査は、図-1に示した搬送路線を対象とし、令和2年9月～令和2年10月の期間に実施した。

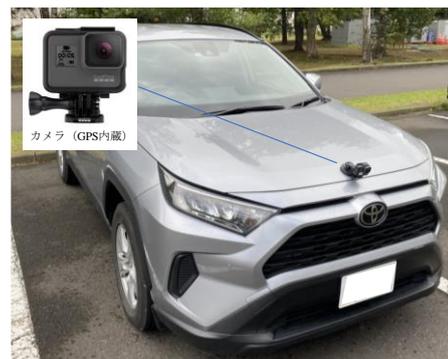
図-2 路面撮影システム

著者らは、図-2に示すような市販カメラを用いた路面撮影システムとAI技術による低コスト・簡易な舗装点検

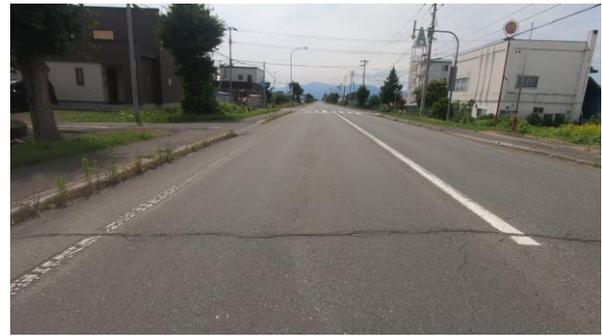
図-3 低温ひび割れの例

著者らは、先行研究において、道内の消防署を対象とした走行実験を実施し、救急隊員が、低温ひび割れ(図-3)が存在する箇所を救急車を減速させることを明らかにしている<sup>12)</sup>。低温ひび割れは、温度応力ひび割れとも言われ、急激な温度の低下によって舗装体が収縮し、道路延長方向に引っ張られることで、横断方向にほぼ等間隔で発生する舗装損傷であり、北海道のような寒さの厳しい地域において発生しやすいなどの特徴がある<sup>14)</sup>。そこで、本研究では、低温ひび割れに着目し、撮影動画を見ながら、低温ひび割れが存在する箇所を記録し、その箇所数と救急搬送時間・速度の関係について分析する。

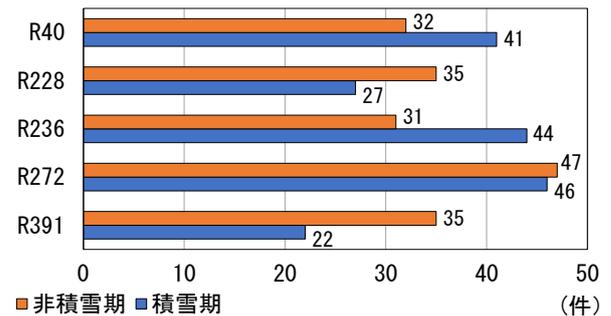
図-4 各路線における三次救急搬送の出動件数

各路線における救急出動件数を図-4に示す。10ヶ月の対象期間において、60～90件の救急出動があったことがわかる。最も多かったのは、R272(中標津消防署)であり、93件であった。そのうち、積雪期の約4か月間では46件となり、これは、3日に1回程度の頻度で、70km以上にも及ぶ長距離搬送が行われていることを意味する。

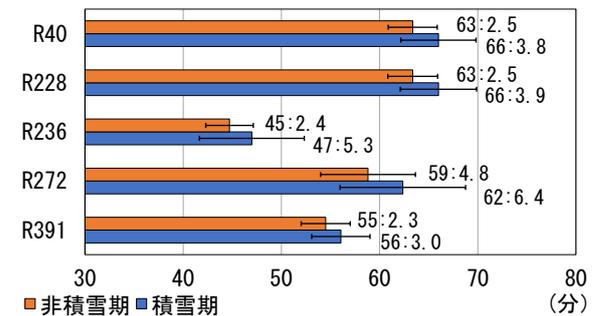
図-5 分析区間における搬送時間(平均値:標準偏差)

次に、各分析区間における救急搬送時間の平均値と標準偏差を図-5に示す。非積雪期では、平均値は45～65分、標準偏差は3～5分程度である。積雪期になると、どの路線においても、平均値は3分程度、標準偏差は2分程度増加することがわかる。これは、降雪・積雪による道路状況の悪化が影響していると考えられる。また、分析区間は、搬送先の都市部の区間が除外されているため、病院までの搬送時間はさらに長い。本研究では、舗装状態の影響のみに着目し、上記のような積雪や都市部の交通環境については対象としていないが、これらの考慮は重要であるため、今後、詳細に分析を行う予定である。

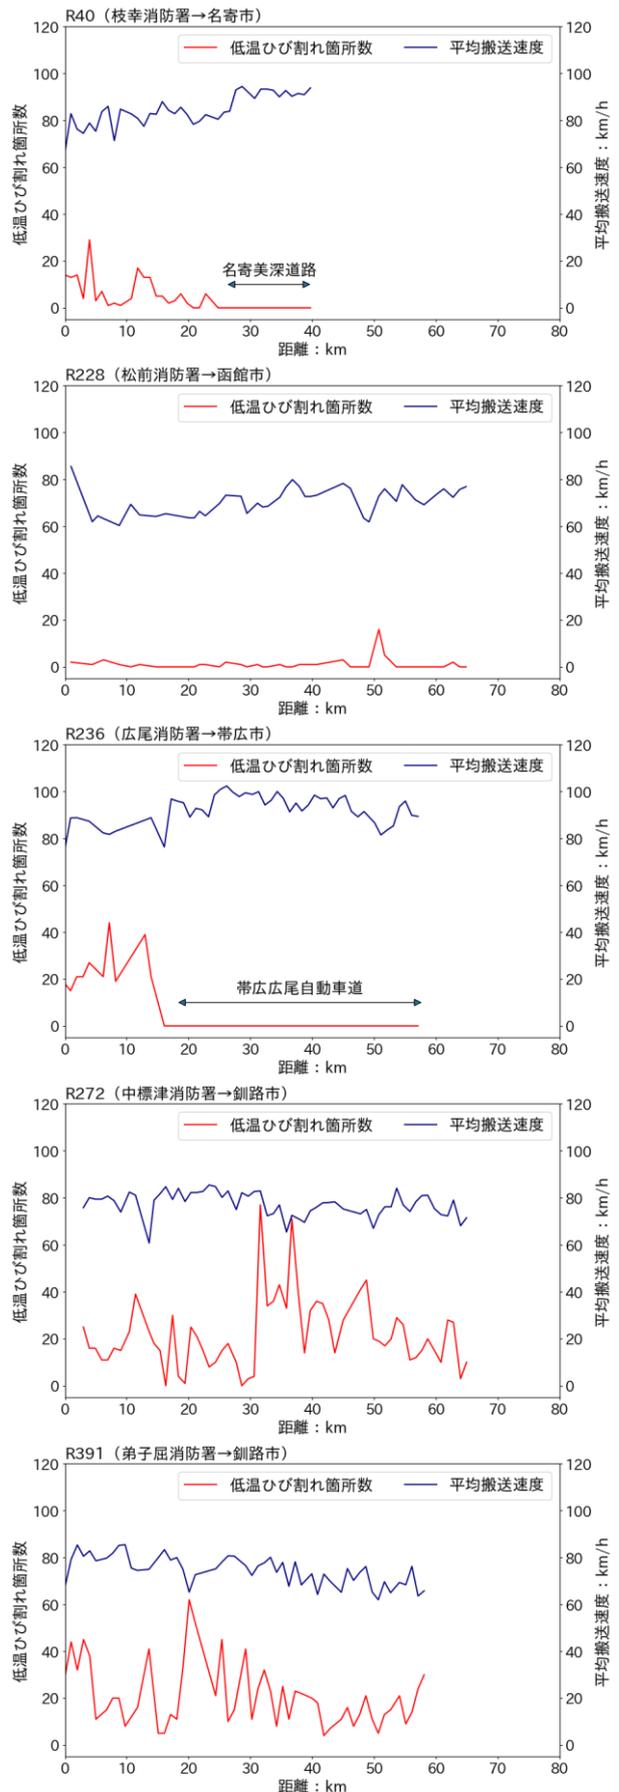
図-6 低温ひび割れ箇所数と平均搬送速度の推移

平均搬送速度と低温ひび割れのプロファイルを図-6に示す。なお、R40(枝幸消防署から名寄市内まで)のみ、道道の区間が含まれており、他の路線と条件を合わせるため、その区間は分析から除外した。R272, R391では、低温ひび割れを約60箇所通過する区間が存在する。これは、平均として約17mに1箇所の間隔で低温ひび割れ箇所を通過しており、例えば、走行速度が80km/hであれば

約0.75秒間隔で車両振動が発生することになる。この2路線が存在する道東エリアは、積雪が比較的少なく寒さの厳しい地域であり、他路線に比べて低温ひび割れが発生しやすいと言われており、プロファイルからもその傾向が見て取れる。

また、各路線で、低温ひび割れ箇所数と平均搬送速度を比較すると、低温ひび割れが多い区間では、平均搬送速度が低下する傾向が見られる。ただし、このように全区間で見ると、舗装以外の要因により、搬送速度への影響が分かりづらい。そこで、舗装路面以外の影響を可能な限り排除するために、以下のデータを除外した上で平均搬送速度と低温ひび割れ箇所数の関係を分析した。

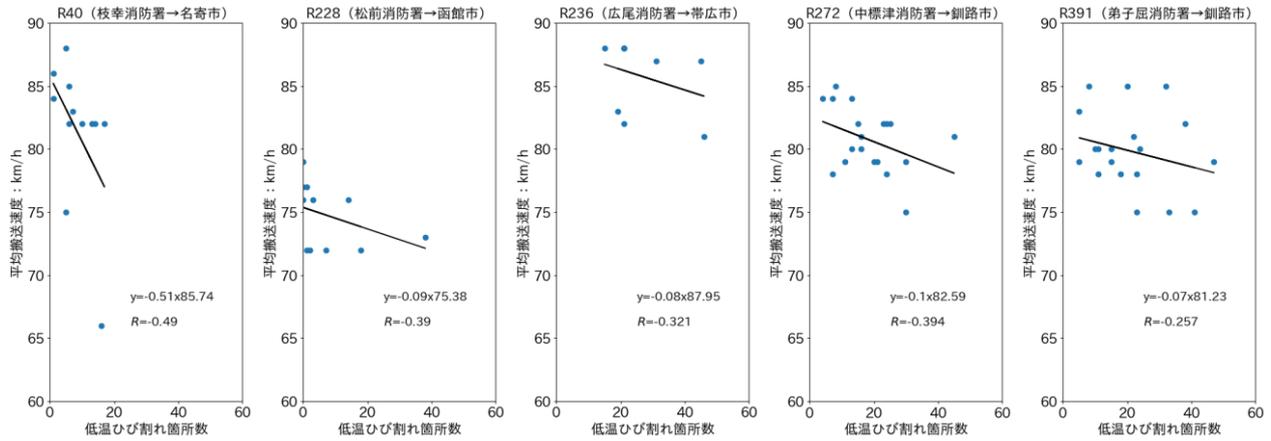
図-7 低温ひび割れ箇所数と平均搬送速度の関係

低温ひび割れ箇所数と平均搬送速度の関係を図-7に示す。全路線において、相関係数は0.2～0.5程度であるが、低温ひび割れ箇所数が増加すると、概ね搬送速度が減少する傾向が見られた。このような舗装損傷箇所を補修・修繕することで、搬送速度の低下による病院への到着遅れや、車両振動による患者への負担を低減することが可能になると考えられる。ただし、同図に示したように、ばらつきが大きいケースも散見された。これらは、低温ひび割れの進行度合いや他の損傷の影響と考えられる。本研究では、低温ひび割れのみに着目し、その箇所数から分析を行ったが、今後は、他の損傷も抽出するとともに、IRIデータなどから舗装損傷度合いを考慮した分析を行う。さらに、道路線形・構造や交通量などのデータも揃え、搬送時間に与える影響についてより詳しく分析する予定である。

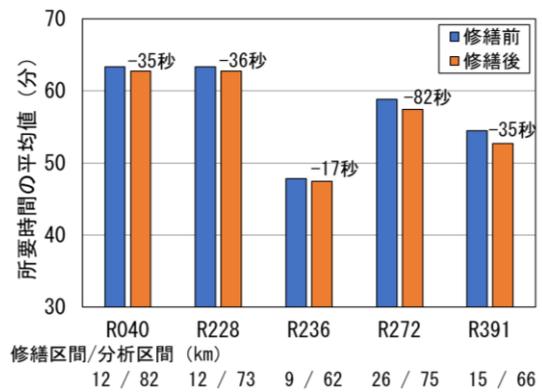
図-8 舗装修繕前後の救急搬送所要時間の比較

各分析区間における舗装修繕前後の救急搬送所要時間を図-8に示す。全路線で修繕後に35秒～1分20秒程度短縮していることがわかる。修繕すると仮定した区間の割合は、各路線ともに分析区間の15%程度であるが、この

ような部分的な修繕でも、約1分程度の短縮時間を得られることが明らかとなった。さらに、低温ひび割れ以外の舗装損傷や、分析から除外した区間などを含めて舗装路面の影響を考慮すれば、さらなる時間短縮が期待できる。以上から、課題は残るものの、舗装マネジメントの観点から、舗装修繕が救急搬送サービスの質の向上に寄与できる可能性が示された。

上述したようなデータ不足などの課題はあるものの、舗装修繕した場合の搬送時間の短縮量がどの程度得られるのか、その可能性を調べるために、下記の方法で推計を試みた。まず、路線毎に低温ひび割れ箇所数が0～20箇所の範囲で、平均搬送速度が最も大きい区間を抽出する。この区間の速度を「理想速度」として、他の区間を修繕した場合の速度として一律に設定する。最終的には、修繕区間毎に所要時間の短縮量を求め、全分析区間の所要時間から差し引くことで修繕後の短縮時間を推計した。
