通学路におけるスムーズ横断歩道設置による 自動車挙動への影響に関する研究

STUDY ON EFFECT OF RAISED CROSWALK ON BEHAVIOR OF DRIVERS

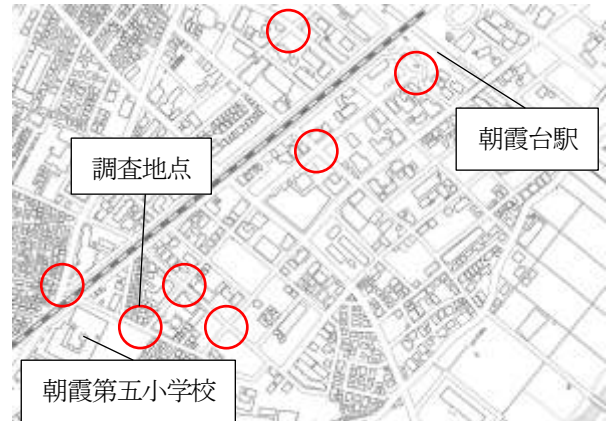
図-1 朝霞市で生活道路安全対策としてハンプが設置された箇所

線朝霞台駅を中心とした地区であり、昭和 49 年に完成した土地区画整理事業に伴い直線的な道路が多く整備されたことで、生活道路にも関わらず速度を上げて走る自動車も多くみられる地区である。このような危険な状況を改善するため、2019年より市の主催により地元自治会や教育機関、警察など地域の関係者が集まり対策を検討するワークショップが開始された。著者らもこのワークショップに交通の専門家として参画してきた。このような活動の中で面的な対策が提案され、スムーズ横断歩道、交差点ハンプ、狭さくといった対策について、2020年度末に対策の施工が完了した(図-1)。

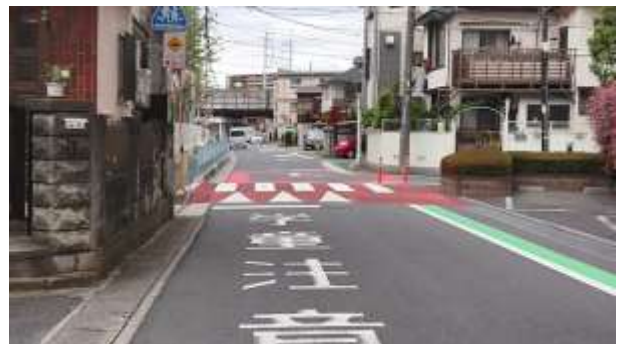
図-3 朝霞第五小学校前のスムーズ横断歩道の様子(東側から)

対策の一環として、大通りからの抜け道交通の存在が指摘された朝霞第五小学校前の道路には、スムーズ横断歩道が設置された(図-2, 図-3)。国土交通省による技術基準⁹⁾に沿った2mの傾斜で高さ10cmとなる台形ハンプとなっており、横断歩道が書かれた平坦部は3mである。平坦部と、マンホールのかさ上げが必要な一部の傾斜部はアスファルト製であるが、進行方向左側の傾斜部はゴム製プレキャスト部材により騒音、振動を抑えて速度抑制効果を持つサイン形状を確保するようにしている。当該箇所では、接続する歩道の高さが10cmより低くなっているため、バリアフリー基準に合う形で横断歩道部に向けて緩やかにかさ上げしている(図-2右側)。本研究では、このスムーズ横断歩道について、設置前、設置後の速度の変化と自動車の譲り行動の変化を調査した。また調査地点の環境の変化としてスムーズ横断歩道設置後に南側部分の歩道に水色のフェンスが設置された(図-2右側)。

表-1 から表-5 より自動車の譲り行動の調査では全体、車両が西側から通行する場合、歩行者が南側から横断してくる場合で有意水準 5% で有意な差が確認された。車両が東側から通行する場合に関しては、もともと歩行者が塀や植木に隠れて見えにくいので（図-3 参照）、ドライバーがより注意して通行していたため、設置前から譲り行動の割合が高くなり有意な差が得られなかったことが考えられる。
