国道275号浜頓別町ラウンドアバウトの冬期管理

2020年10月に開通した浜頓別ラウンドアバウトは、外径36mの4枝（2枝：国道，1枝：道道，1枝：町道）により構成されている。幹線機能を持つ国道275号を結ぶことから、物流・観光などの重要な役割を担っている。また、浜頓別町では年間累積降雪量が約5mにも及び、度々吹雪に見舞われることもある。厳冬期の日最高気温は氷点下約2度、日最低気温の平均値は氷点下10度にもなり、極めて厳しい積雪寒冷の条件下にある。そのため、ラウンドアバウト導入に際し、冬期管理を円滑にすることが最重要課題の一つであった。本稿では、同ラウンドアバウトで実施している冬期管理として、ラウンドアバウト幾何構造と除雪作業計画の関係、エプロン構造、除雪機械の組合せに関して事例報告する。

Roundabout Winter Management of National Route 275 in Hamatombetsu Town, Hokkaido

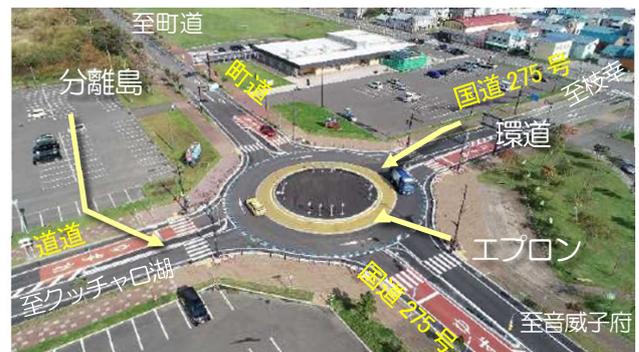
図-1 ラウンドアバウト概観

設計車両、交差点交通量並びに大型車混入率の条件を考慮し、ラウンドアバウトの基本構造を以下の通り決定した(図-1参照)。

- ・設計車両：セミトレーラ連結車(車両長：16.5m)
- ・外径：36.0m
- ・中央島直径：18.0m
- ・環道幅員：5.0m
- ・路肩幅員：1.0m
- ・エプロン幅員：2.5m
- ・分離島：設置あり
- ・ゆずれ線と横断歩道間の長さ：5.0m

国道275号は、札幌市と浜頓別町を結ぶ幹線国道（総延長L=313.8km）である。浜頓別町は、同国道の終点に位置している。浜頓別町内の同交差点は、従来は平面十字四枝交差点であったところ、同交差点の事故対策として、ラウンドアバウトへの改良が実施された。また、近接エリアに道の駅「北オホーツクはまとんべつ」の導入計画もあったところ、シンボルゲートとして浜頓別町のまちづくりへの寄与、及び交通事故被害軽減の観点から、同構造の導入に至った。2020年に約5ヶ月間、同交差点の改良工事が実施され、2020年10月に完成に至った（図-1）。本稿では、積雪寒冷の条件を配慮した構造要件（環道幅員、エプロン形状）及び除雪計画（機械除雪方法）、同交差点の運用開始前後の活動実態について報告する。

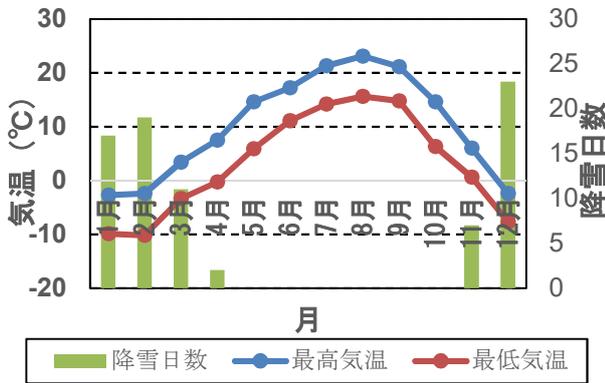
図-2 浜頓別町の気象状況¹⁾ (2020年)

また、浜頓別町の気候は、夏期は冷涼、冬期は最深1~1.5mの積雪となり、風が強く吹雪がしばしば発生する。2020年の毎月の平均最高気温、平均最低気温、降雪日数については、図-2の通りである。積雪期間は例年11~4月の6ヶ月間にも及ぶ。2020年の年間降雪日数は79日であった。

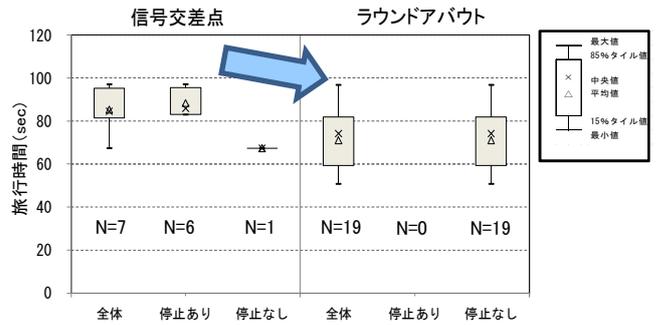
図-3 旅行時間の比較(音威子府→枝幸方向)
(信号交差点:2019年1月、ラウンドアバウト:2021年1月)

小型車両(カラーフィールダー)をプローブ車両とし、被験者参加の走行実験を行った。プローブ車両には、ドライブレコーダー(CJ-DR450)を搭載し、データ(時間、速度、前後加速度、横加速度)を計測した。被験者ドライバーは普通自動車免許を有する30代~50代のドライバーにより構成された。交差点改良前後について、交差点を含む400m区間の旅行時間を比較したところ、図-3を得た。ラウンドアバウトへの改良後は、無用に信号待ちすることがないので、旅行時間が早くなる傾向が見られた。

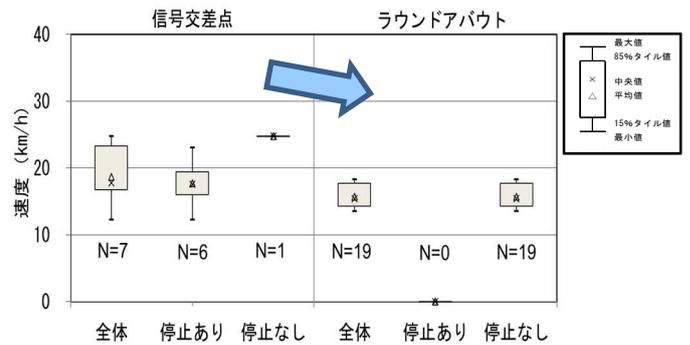
図-4 交差点速度の比較(音威子府→枝幸方向)
(信号交差点:2019年1月、ラウンドアバウト:2021年1月)

交差点改良前後の交差点内の中央断面の速度を比較したところ、図-4を得た。ラウンドアバウトにおける速度が、平均値で16km前後へと減速しており、信号交差点時の平均値20km/h前後と比較し、十分な減速効果が発揮された。

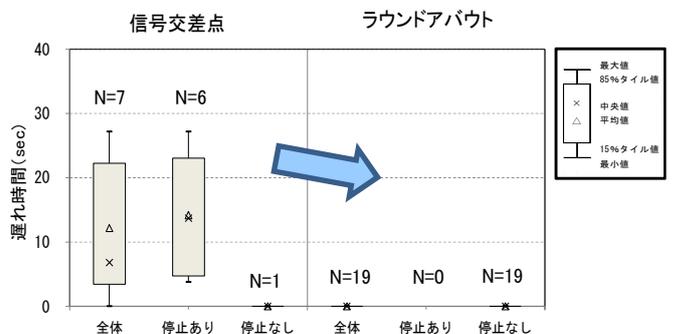
図-5 交差点遅れ時間の低減(音威子府→枝幸方向)
(信号交差点:2019年1月、ラウンドアバウト:2021年1月)

交差点改良前後の交差点遅れ時間を比較したところ、図-5を得た。交差点改良前は、平均値で13秒程度の交差点遅れ時間が計測されたが、ラウンドアバウトでは交差点遅れ時間は計測されなかった。

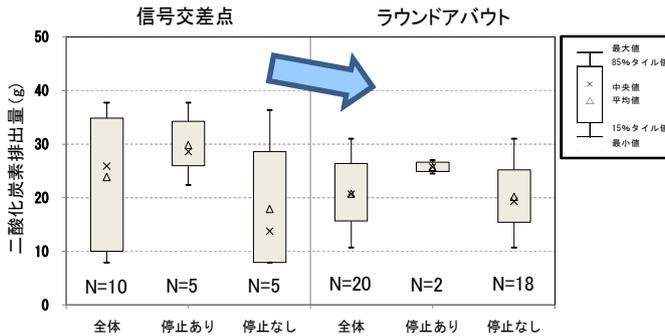
図-6 環境負荷の低減 (音威子府→枝幸方向)
(信号交差点: 2020年8月、ラウンドアバウト: 2020年10月)

プローブ車両に燃費計 (FCM-MX1) を搭載し、交差点を含む 400m 区間の二酸化炭素 (CO₂) 排出量を計測したところ、図-6 を得た。ラウンドアバウト改良後は、信号交差点時と比べて、CO₂ 排出量が減少する傾向が見られた。

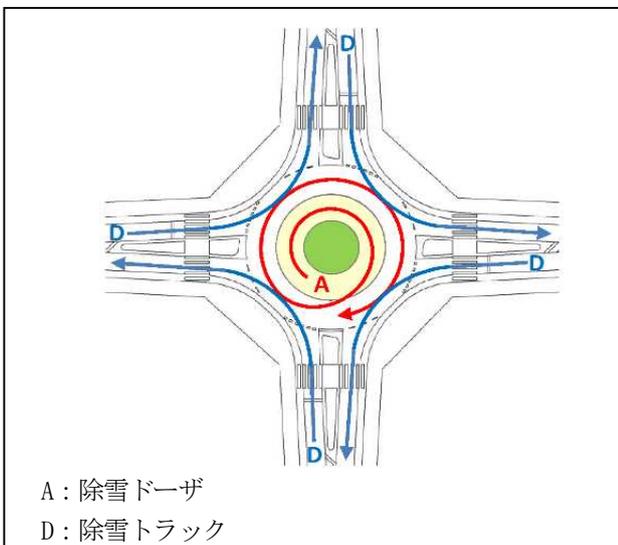
図-7 除雪計画の概略

環道部の除雪については、国道管理者である稚内開発建設部浜頓別道路事務所が担当し、機械除雪を行った。除雪機械の種別は、主として除雪トラックと除雪ドーザの組合せによった (図-7)。除雪トラック並びに除雪ドーザによる実際の作業状況は写真-1、写真-2に示す通りである。

- ① 除雪出動基準: 5~10cm程度以上の降雪
- ② 環道部の除雪: 実施
- ③ エプロン部の除雪: 実施
- ④ 除雪方法: 機械除雪による
- ⑤ 除雪した雪の堆雪スペースを確保: 中央島, 路肩, 歩道

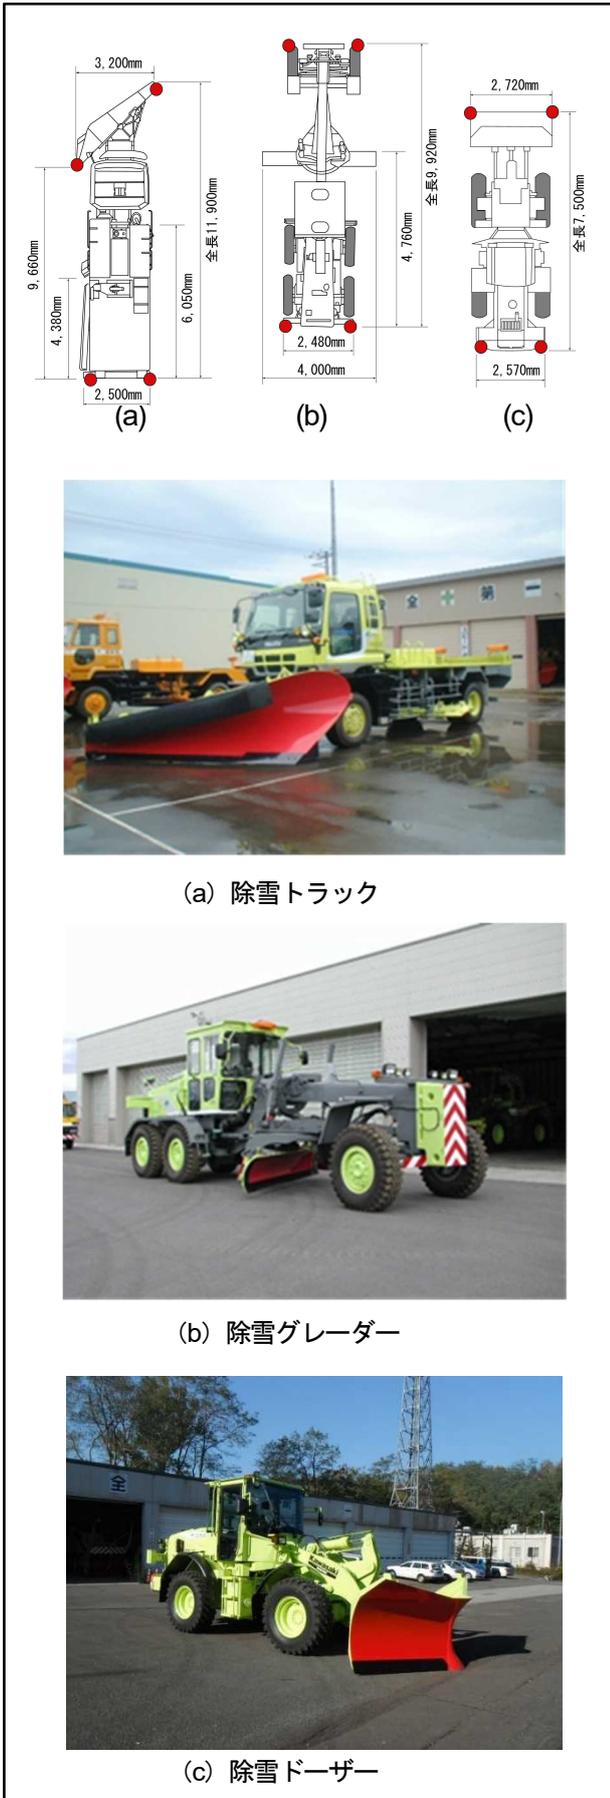
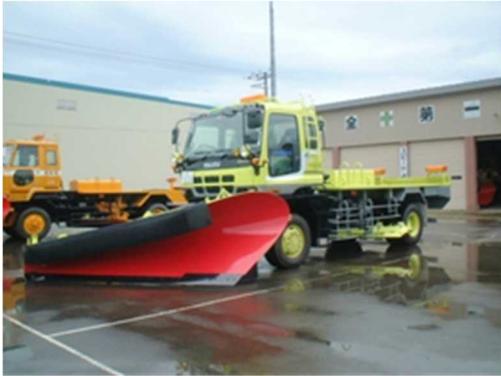
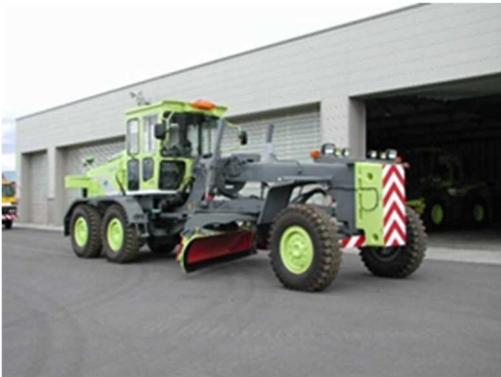
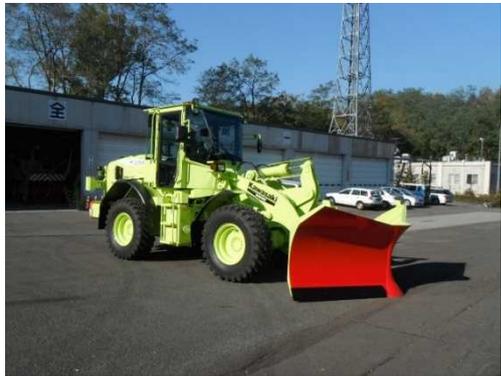
図-8 除雪機械の種別と寸法

現地で用いられる主たる除雪機械としては、除雪トラック、除雪グレーダ、除雪ドーザがある (図-8)。これらによる作業を組み合わせることにより、ラウンドアバウトの環道部及びエプロン部の除雪が完了する。除雪装置であるスノープラウ幅員及びバケット幅員は、約2.7~3.2m程度である。

ラウンドアバウトの横断面構成 (環道幅員, エプロン幅員, 路肩幅員) を決定する際、除雪車両の除雪装置のバケット幅員やスノープラウ幅員との関係を考慮した。これに加えて、除雪した雪を一次堆雪できる空間として、外側路肩及び歩道の一部を堆雪空間として確保した。

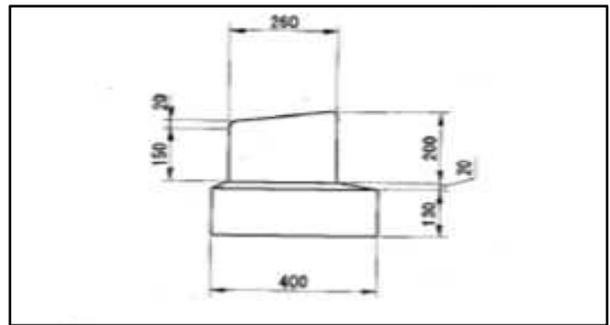
図-9 エプロン部の構造（単位：mm）

環道とエプロン間の境界に位置するエプロン端部の構造については、歩車道境界ブロック I 型特殊変形型b（重車両対応型）を用いた。環道部舗装表面からはエプロン高さ2cm→5cmの構造になっている（図-9）。

過年度に実施した除雪機械の実作業によるエプロン端部の損傷実験⁴⁾並びに乗り上げ時の衝撃度実験⁵⁾の結果、及び国内の多雪地での導入事例⁶⁾も踏まえ、最終的には図-9に示すエプロン構造を採択するに至った。

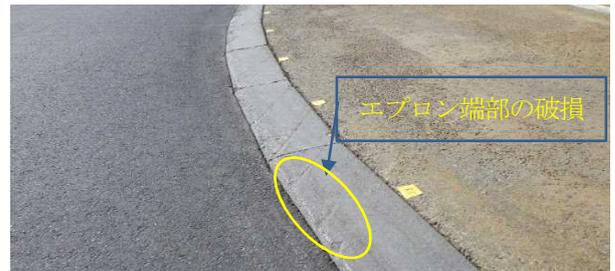
図-10 エプロンの損傷状態（1冬経過）

- ① 環道部における除雪車両の作業実施により、エプロン端部の破損が想定されるが、その破損をできるだけ小さくする（図-10参照）。
- ② 破損したエプロンについては、将来的に補修する必要が生ずる。将来想定される補修作業をできるだけ容易にすることが求められる。
- ③ エプロン部を走行する重車両への耐久性、及び小型車両のエプロン部への乗り上げを抑制する効果を発揮させる。

浜頓別町の積雪寒冷地である地域特性を踏まえ、ラウンドアバウトの除雪計画を立案し、実践した。エプロン構造についても、除雪車両による作業を考慮した構造とした。1冬経過した段階であるが、エプロン端部の破損は比較的少なかった。

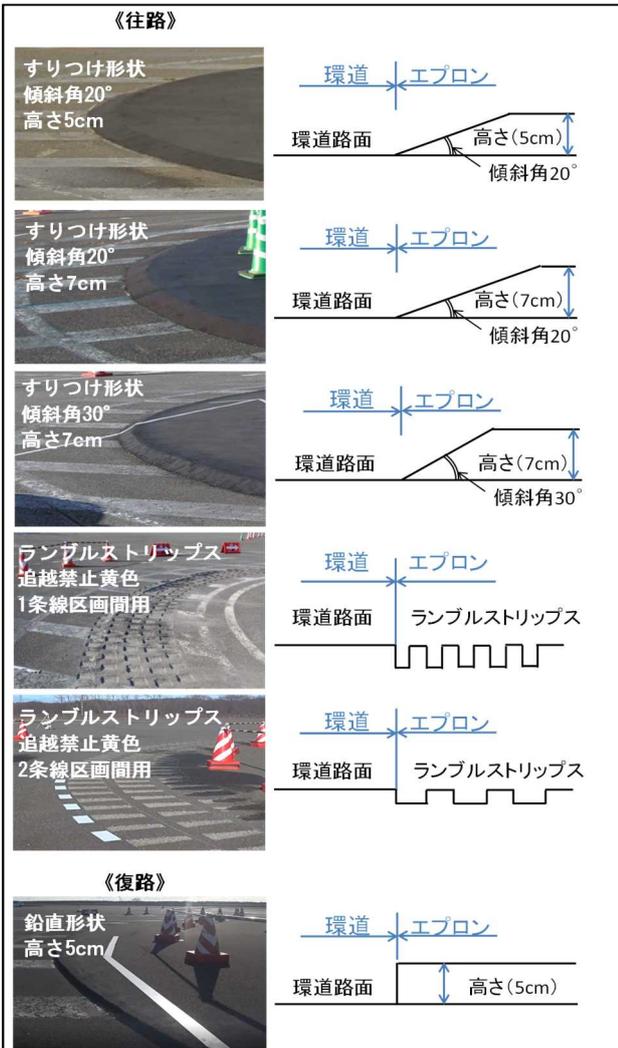
図-11 試験対象としたエプロン端部形状

エプロン端部の高さ、環道舗装面からの擦り付け角度、凹凸の形状などを可変させて、試験道路のラウンドアバウト区間の往路部と復路部に設置した。試験対象としたエプロン構造は、図-11 に示す 6 種類とした。

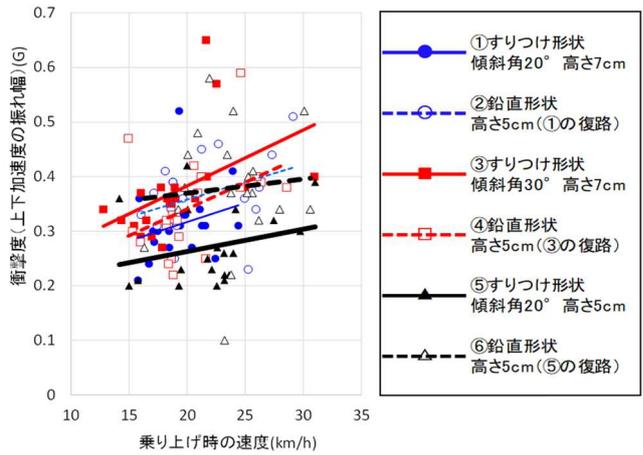
図-12 走行速度と衝撃度

小型車両のエプロン乗り上げ時の速度と衝撃度の計測結果を図-12 に示す。なお、速度指示の有無は区別せず、同一の条件として整理した。

すりつけ形状の結果については、衝撃度の低い順から、傾斜角 20°高さ 5cm、傾斜角 20°高さ 7cm、傾斜角 30°高さ 7cm となった。また、鉛直形状と比較すると、傾斜角 20°高さ 7cm は鉛直形状より若干低く、傾斜角 30°高さ 7cm は、鉛直形状よりも高くなった。

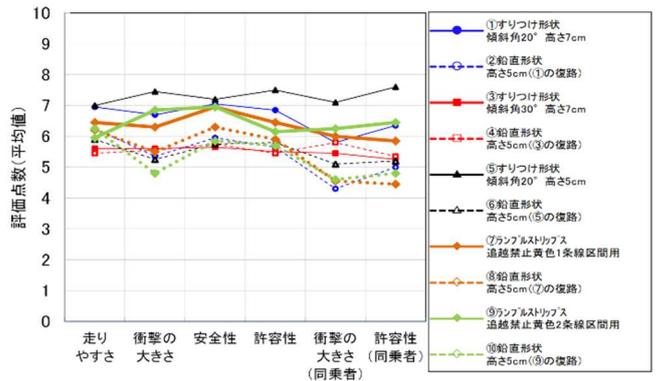
図-13 エプロン端部形状別の主観評価

また、被験者ドライバーによる主観評価実験の結果について、項目別の評価点数の平均値を図-13 に示す。鉛直形状については、ほぼ同じ評価点数であった。

すりつけ形状については、傾斜角 20°高さ 7cm は、傾斜角 20°高さ 5cm より評価点数が低く、走行の支障になってはいるが鉛直ほどではないという結果であった。また、傾斜角 30°高さ 7cm は、鉛直形状とほぼ同じ評価点数であった。
