ラウンドアバウト整備状況の調査報告

【設計・施工・維持管理】

Survey report on the current status of roundabouts in Japan [Design / Construction / Maintenance]

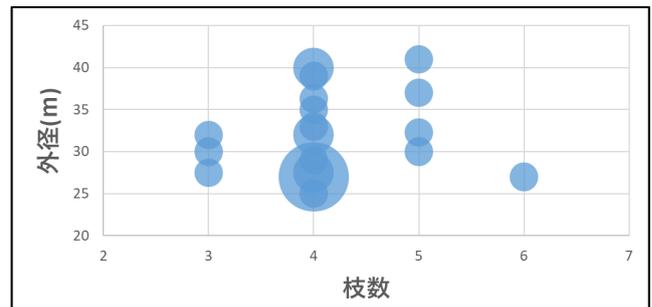
図-1 枝数と外径との関係分布(サンプル数 26)

図-1 は枝数と外径との関係分布を示したものであるが、枝数 3 の場合は比較的狭い範囲に分布する一方、最も整備実績が多い枝数 4 の場合は広い範囲に分布している。

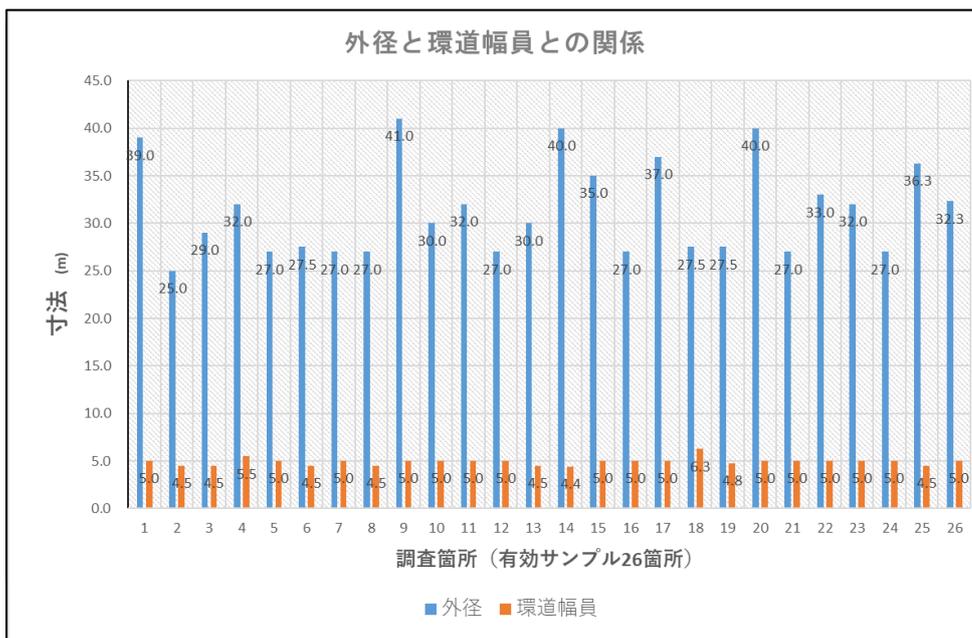
図-2 外径と環道幅員との関係(サンプル数 26)

図-2 は外径と環道幅員とを示したものである。外径は 27m 前後の整備事例が多い一方、30m を超える事例も複数ある。環道幅員は外径の大小によらず、5m 前後に集約されて整備されていることがわかる。環道幅員は走行軌跡に余裕幅を確保して設定することとしているが、狭すぎず広すぎない幅員として、5m 前後が最も多く採用されていると推察される。

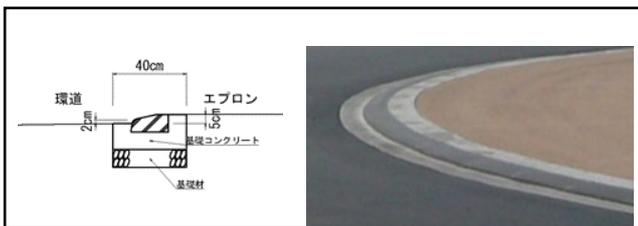
図-3 エプロン段差の一例(2 cm→5 cmすりつけ)

調査によれば、比較的初期に整備された箇所では図-3 の事例と同様の 2 cm→5 cm のすりつけとしている事例が多いことがわかった。整備初期は、副設計車両の走行障

害を軽減することに重きが置かれてきた為であると想定される。ただしこのすりつけにおける問題点は、慣れが生じてきた段階で主設計車両がエプロンに乗り上げて走行するケースが散見され、最近の事例では 0 cm→5 cm の直上げ段差として、主設計車両のエプロン乗り上げをより防止する方法がとられるケースが増えている。

エプロン段差すりつけは、主設計車両をいかにエプロンに乗り上げさせないかがポイントであるが、一方で副設計車両が乗り上げる際の衝撃度合い、さらには積雪地域での除雪も大きな条件となる。こうした条件をもとに数々の段差構造が採用されてきた。図-3・図-4 は、本調査で得られた事例の一部であり、「ラウンドアバウトマニュアル 2021」⁴⁾においても掲載されている。

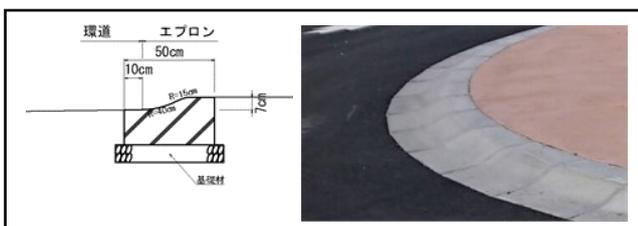
図-4 積雪地域での除雪機械による破損防止例 (0 cm→7 cmすりつけ)

一方積雪地域では、走行車両への配慮に加え、除雪時に段差を破損させないこと等に配慮して段差部を曲線構造とした構造(図-4)が採用されている。

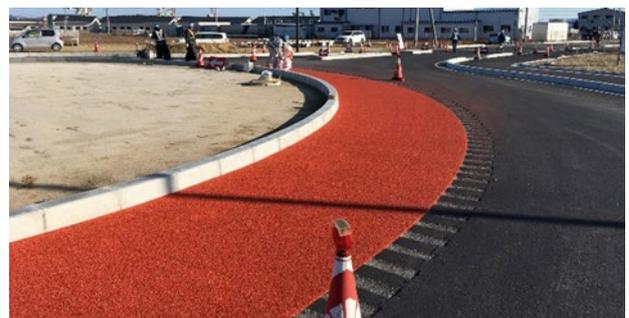
図-5 ランブルストリップス施工事例

一方独自の事例として、図-5 に示すようなランブルストリップスを採用した事例もある。ランブルストリップスを採用したねらいは、段差での二輪車等の転倒事故を防止し、かつエプロンの機能を発揮する方法としてのものである。この施工事例では、エプロン部をカラー舗装として横断勾配を 2.5% とすることで識別しやすいように工夫されている。

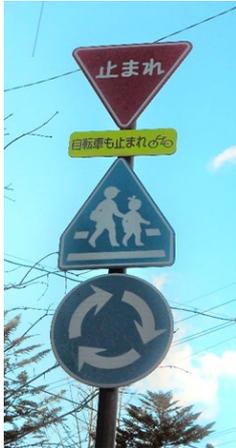
図-7 「自転車も止まれ」看板設置例

自転車交通が多い箇所では、矢羽根を設置しているケースが多い。矢羽根の効用は自転車の安全な走行空間を促すことであるが、一方で自動車と並走する懸念もあり、あえて設置していないケースもあった。矢羽根の設置は、今後の実施例の検証をしていく必要がある。ユニークな例として、図-7に示す軽井沢町六本辻ラウンドアバウトでは流入時に一時停止を義務化しているが、「自転車も止まれ」という安全対策も施している。

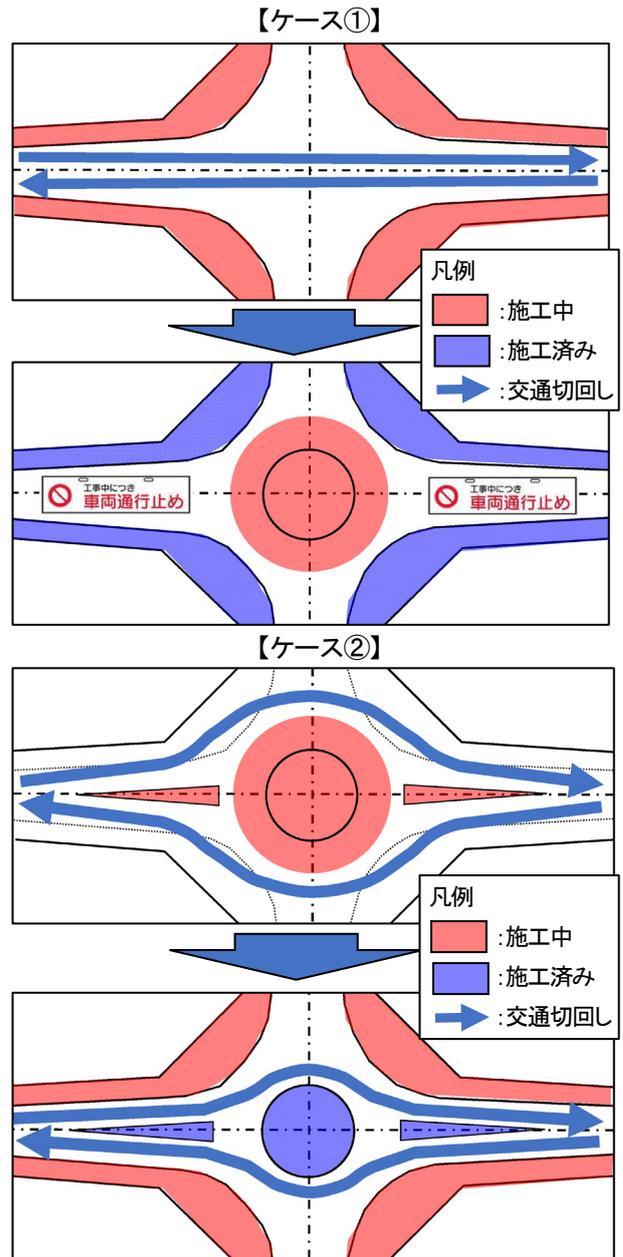
図-8 施工手順のイメージ

切り直し方法および施工手順は、大きくは図-8 に示す2ケースに分類される。

ケース①は、車線規制や路肩規制をしながら周囲の歩道や接続道路等を先行施工し、全面通行止め等により中央島を後施工するパターンであり、一時全面通行止めが可能な箇所での施工手順である。

ケース②は、施工範囲の沿道側に供用交通を切り直して中央島や分離島を先行施工し、歩道等を後施工とすることで、全面通行止めを伴わない施工パターンである。

本調査では、通行止めを伴うケース①の採用例が比較的多かった。施工性としては言うまでもなくケース①が優れているが、迂回路がない場合や一時的にも交通開放が必要な施工として、交通切り直し方法が施工上の重要ポイントであることが明白であり、次項で詳述する。

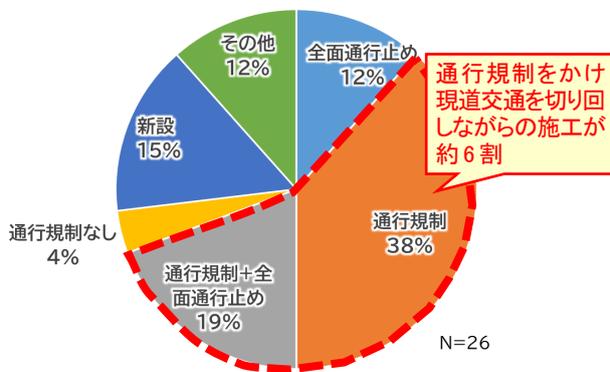
図-9 切り直し方法

交通規制の方法については、図-9 に示すとおり、約 6 割が一部通行止めを含む通行規制をかけ、現道を切り回しながらの施工となっている。また、全面通行止めが約 1 割となり、約 7 割が現道交通の影響を考慮した施工を実施していることがわかる。現道交通への影響のない整備箇所としては、新設道路での施工や通行規制なしでの施工が約 2 割ある。

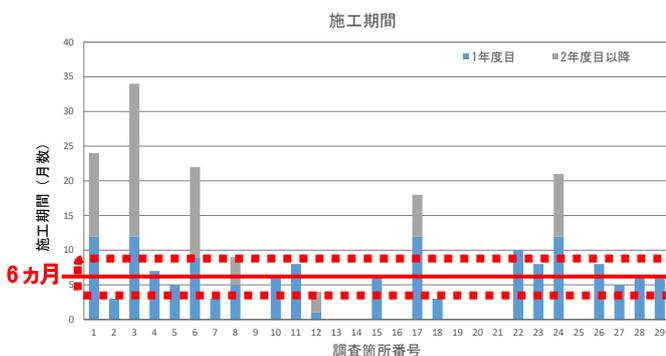
図-10 整備済箇所の施工期間

図-10 に示すとおり、施工条件により施工期間は様々ではあるものの、ラウンドアバウト単体での施工期間は 6 か月前後である事例が多い。なかには 2 カ年工事に分けて施工された事例もある。但し、施工期間が長期の事例は実施期間の内訳詳細が不明であることが多い。

施工期間と施工の条件を整理すると、施工期間は現況からの改築施工量に影響されており、規制方法等による傾向は見られなかった。

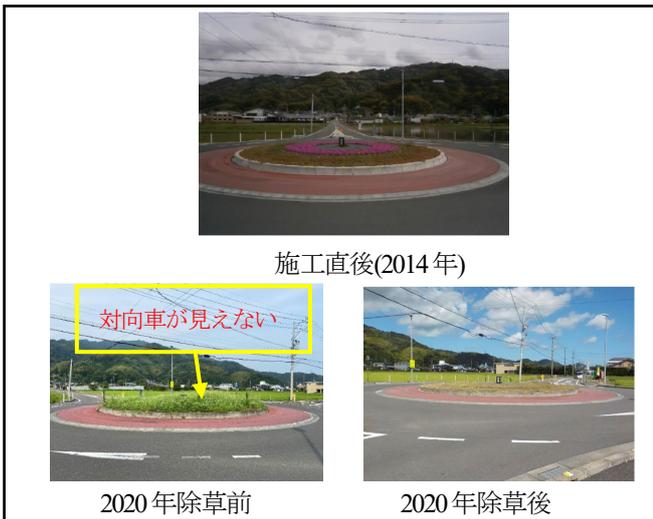
図 - 11 焼津市山の手ラウンドアバウト

また、静岡県焼津市の事例のように、2014年施工の山の手ラウンドアバウト(図-11)では除草が課題であったことから、2020年施工の下藤ラウンドアバウト(図-12)では、中央島の植栽面積を狭くするという改善事例も見られた。

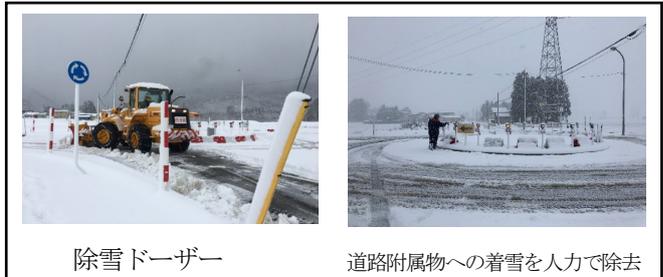
図-15 山形県長井市

同アンケート調査の回答からは、「維持管理面で除雪が課題であり、特に標識・道路附属物への着雪が最重要課題である」との指摘事例(山形県長井市、図-15)や、「除雪作業によるエプロン端部の破損を懸念」(福島県新池町)との事例が見られた。
