京都府南部の新興住宅地における複数ハンプの騒音測定結果および通過速度に関する考察

CONSIDERATION ON NOISE MEASUREMENT RESULTS
AND PASSING SPEED OF MULTIPLE HUMPS IN A NEW RESIDENTIAL AREA
IN SOUTHERN KYOTO PREFECTURE

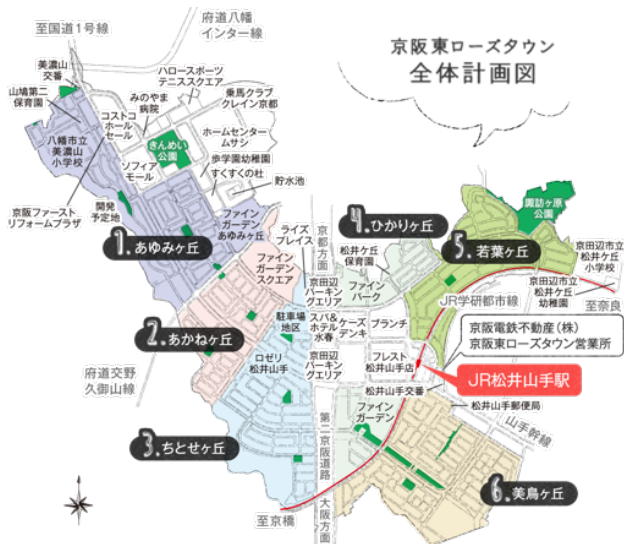
図-1 京阪東ローズタウン 注6)より引用

調査対象としたハンプが設置されているのは、京都府南部の八幡市から京田辺市にかけて広がる京阪東ローズタウン(1987年着工, 1992年分譲開始)の「あゆみが丘」「あかねヶ丘」(図-1の左側)に位置する八幡市欽明台西地区であり、JR学研都市線(片町線)松井山手駅(1989年開業)からは1~2kmの距離である。この大規模分譲地の主要道路は山手幹線と呼ばれる2車線の市道(写真-1)であり、山手幹線沿道および付近には集客範囲の広い会員制の倉庫型小売店舗やホームセンター等があり、特に休日には渋滞が激しい。

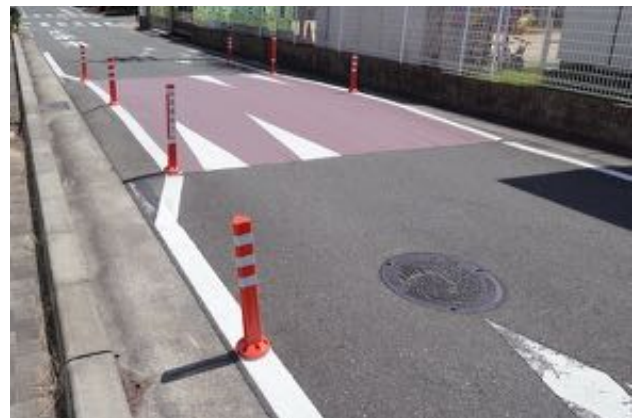
写真-2 設置されているハンプの例(A)

し、表-1のような値(現地実測)であった。いずれも軽微な狭窄が併用されているが、基準とする設置前の白線が判然としなかったり、ハンプの立体形状のためにe,fの値の測定精度は低い。また、ハンプの凸部高さ(厚み)については側面図を作成した上での推定である。地区全体が緩やかな丘陵地にあるので、一部を除き勾配上に設置されている。基本的には台形ハンプと思われるが、アスファルト舗装材を盛り上げて形成していること、凸部が10cm未満で低めであること、平坦部が2mに満たないものが多いことなどから弓形に近い形状になっているものもあるように思われる。

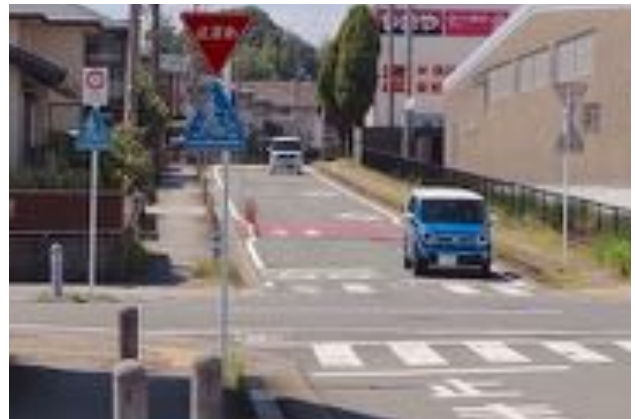
写真-3 対象道路の様子(F附近)

調査対象区域の八幡市欽明台西地区のうち図-2に示した範囲のうち山手幹線(制限速度50km/h)より南東側は概ね全域がゾーン30に指定されている^{注8)}。しかし、一方通行等の指定はされておらず、歩行者専用化や遮断、右左折の規制なども行われていない。また、写真-3や表-1の項目aからもわかるように、普通車程度ならば楽にすれ違えるだけの道路幅員(4.2~4.9m)があり、基本的には交通静音化の実現は運転者任せである。

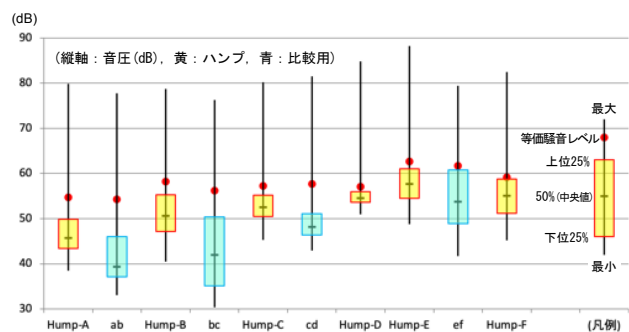
図-6 各地点の音圧分布

測定地点別の音圧測定結果の違いを詳しく分析するため、音圧のデータ(各測定地点とも毎秒100サンプル×1800秒=18万サンプル)の分布を図示したものが図-6である。図の凡例を右端に示したが、中央の箱部分の上下端が四分位数の上位25%および下位25%に相当する音圧であり、箱の中の横線が50%値(中央値)である。上下に伸びた線の両端が最大値および最小値である。中央値は、その街路におけるごく普通の状態と考えて差し支えない。等価騒音レベルも赤丸で示した。

図-6では、ハンブ(黄色)と無ハンブ(青緑)の箱(分布全体の50%がこの範囲)が交互に高低を繰り返しており、ハンブの音圧分布のほうが無ハンブに比べて数dB程度大きい傾向であることが確認できる。また、分布域の重なりも少なく、違いが認識されやすい可能性が高い。等価騒音レベルについては、いずれもこの箱部分よりも上側に位置しており、頻度が少ない大音圧のサンプルの影響を受けやすいことも確認できる。

なお、図-6では比較用の無ハンブの測定地点における音圧の最小値がハンブのある地点よりも大きく、この影響が疑われるが、dBは対数値の一種であるため、音圧のエネルギー量としては非常に小さく、この影響を考慮して計算を試みたが図-6とほとんど結果は変わらなかった。

図-12のように、ハンプの有無別の分布は傾向が異なっており、全般的には無ハンプ(ab~ef)は速度が大きめで発生させる騒音も大きめ、ハンプ(A~F)は速度が小さめで発生させる音圧も小さめである。だが、ハンプ(A~F)については一部のデータが速度に比して発生させている騒音が大きく、等価騒音レベルが少数の大音圧データの影響を受けやすいこと(図-6)を考慮すると、ハンプの等価騒音レベルが大きくなりがちなのはこれらのデータに起因する可能性が高い。

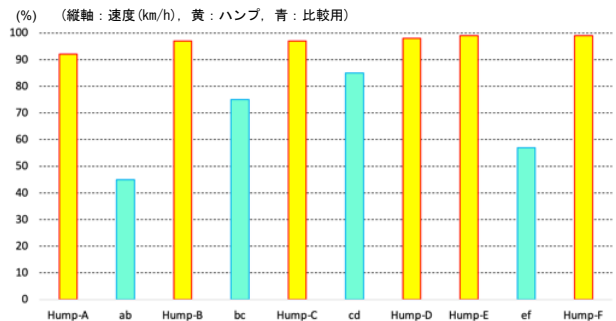
図-8 各地点の通過速度30km/h未満の割合

表-2には制限速度の30km/h以下であった割合も示しているが、これを図示したものが図-8である。ハンプ位置ではほとんどの通過車両の速度を制限速度の30km/h以下に抑えることに成功していることが確認できるが、ハンプを設置しているゾーン30内であるにも関わらず無ハンプ地点では少なからず通過速度が30km/hを超過していることも確認される。
