ETC2.0 特定プローブデータ及び AI カメラ高機能トラカンによる 一般道における事故・混雑対策

環境省では、福島県内各地に仮置されている大量の除去土壌等を中間貯蔵施設に輸送しており、多くの大型車両で輸送するため、交通事故増加、道路混雑・渋滞発生等が懸念された。特に車両が集中する常磐自動車道、国道 6 号、山間地を横断する非直轄国道に対して、ICT 技術を活用して事故、渋滞対策を実施した。本稿では、このうち、一般道における取組みとして、ETC2.0 特定プローブデータ及び AI カメラ高機能トラカンにより、輸送車両の走行特性や道路交通状況を把握する方法を考案し、輸送による交通影響の緩和に活用した事例について報告する。

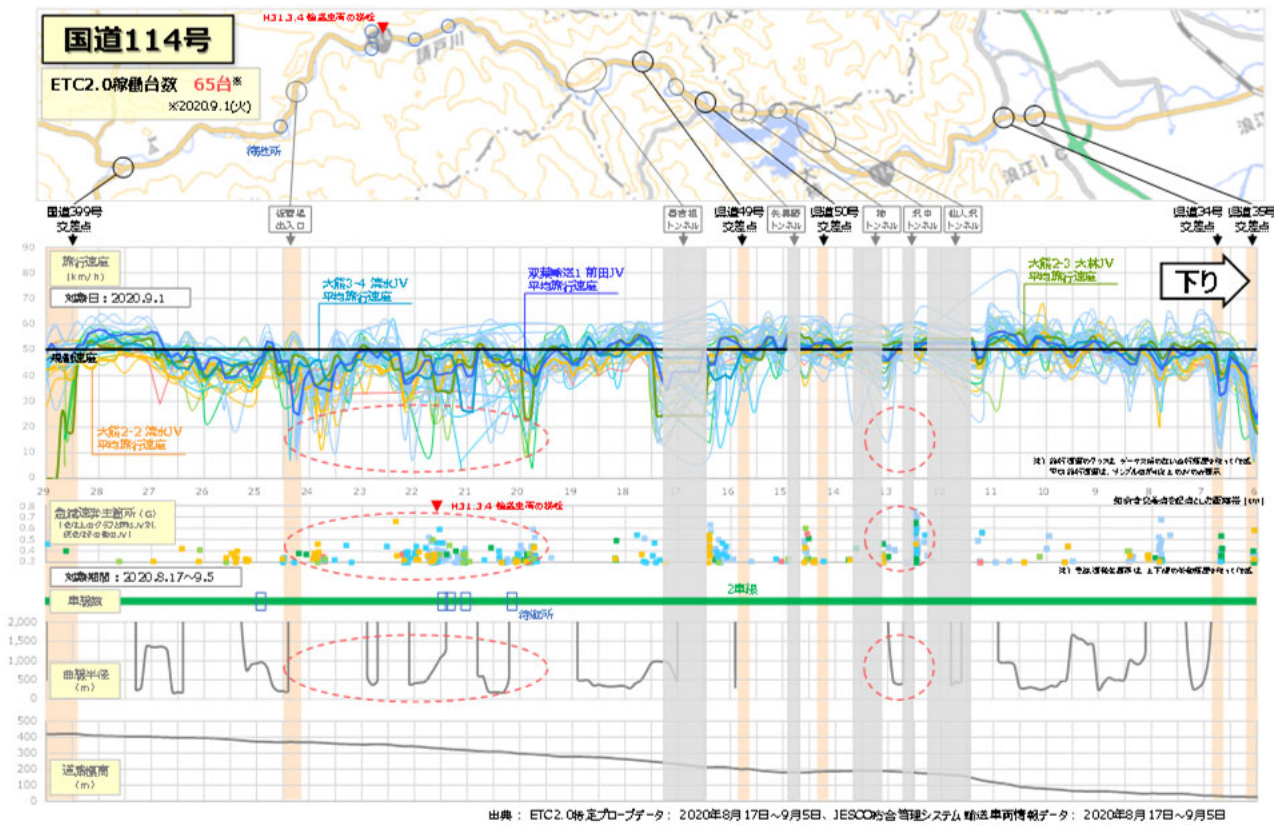
図-6 国道 114 号の走行特性 (旅行速度・急減速発生箇所)

(速度超過が発生しやすい区間)

- ・緩やかな下り勾配で直線的な区間

※ただし、特定プローブデータの「速度」は、GPS 衛星から受信した信号を処理して算出しており、トンネル部付近では精度が低下する可能性があるため、目安として使用されたい。

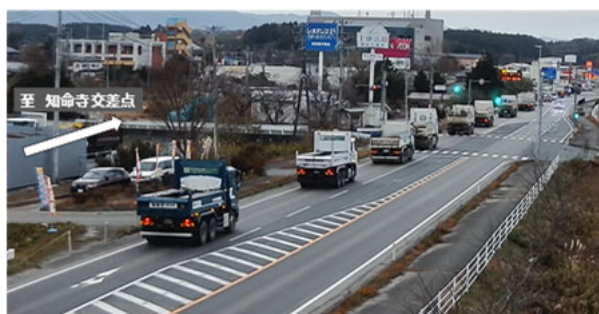
図-10 高瀬川橋周辺における混雑時間帯の交通状況

知命寺交差点から南に約200mに位置する高瀬川橋におけるモバイルトラフィックカウンターによる計測データを基に、下り方向にかけて、13時台から17時台において恒常的に速度低下が発生していた（図-9、図-10）。

当該時間帯において、観測可能な2車種（小型車両および大型車両）の両車種において、流入交通量について確認すると6割が大型車両、4割が小型車両であった。

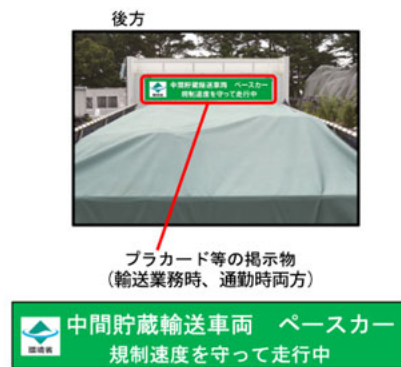
図-12 輸送車両の後方プラカード

輸送車両は以下に示す通り、荷台の積荷にはシートを設置するとともに、車両の前後左右にプラカードやゼッケンを明示することが義務付けられている。しかし、前方のゼッケンについては輸送業務の終了とともに外す運
