指向性スピーカーを用いた速度回復効果検証実験

首都高速湾岸線（東行き）の鶴見つばさ橋付近において、長大橋アプローチ上り勾配による速度低下を原因とした渋滞が慢性的に確認されている。対策として、指向性スピーカーによってドライバーの聴覚に働きかける速度回復対策を検討しているが、高速道路上の音声案内について適切な音量や機器配置についての知見は少ないため、効果検証実験を実施した。実験は2回行っており、第1回では様々な音量や機器配置におけるドライバーへの聞こえ方や周辺環境への影響をそれぞれ比較しており、第2回では第1回の結果を踏まえた適切な音量・機器配置により、実際に走行する車両への影響を確認した。一定の効果が確認されたため、その結果を報告するものである。

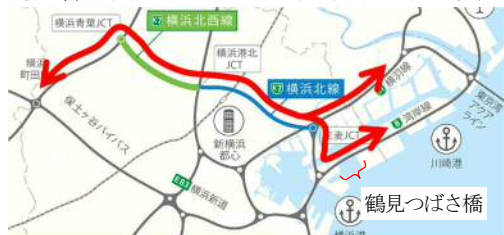
図1 首都高神奈川地区のネットワーク

2020年3月22日に高速神奈川7号横浜北西線（以降、横浜北西線という）が開通した。本路線の開通により、首都高神奈川地区のネットワークが拡充し、例えば東名高速の静岡方面から首都圏への流入交通に対して、交通状況に応じた経路の選択肢が増えた（図1）。しかし、横浜北西線の開通前から湾岸線東行きの鶴見つばさ橋付近をボトルネックとした渋滞が確認されている。ネットワーク機能を十分に発揮するためにも当該ボトルネックの解消、渋滞緩和は重要な課題である。本検討では、当該区間の渋滞状況を把握したうえで、道路改良を伴わない「指向性スピーカーによってドライバーの聴覚に働きかける対策」の実現に向けて、効果検証実験を実施した。指向性スピーカーによる渋滞対策は、中央道上り小仏トンネル等での先行事例¹⁾がある。小仏トンネルの事例はトンネルという閉鎖空間において音声による情報提供を行う施策であるため、周辺への音漏れ等の影響は少ないと考えられる。鶴見つばさ橋は明かり部ということ、片側3車線の都市高速であること等が先行事例と異なる。

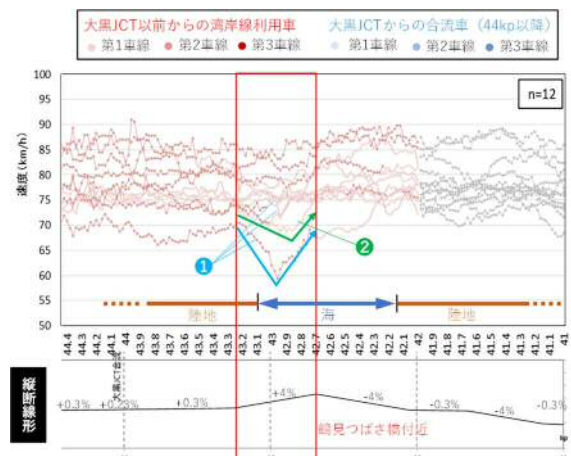
図2 当該区間におけるドラレコデータの分析結果

当該区間を走行するドライブレコーダーのデータ（映像と速度プロファイル等）を用いて速度低下状況を把握した（図2）。プローブデータは縦断方向の位置に応じた速度の変化を把握できる。ドライブレコーダーのデータを用いると映像から走行車線や走行状態（自由走行/追従走行等）も把握することができる。本分析により、当該区間におけるサグのメカニズム **①** と上り坂のメカニズム **②** による速度低下が確認できる。

①では、サグ底から上り坂の中央付近にかけて徐々に速度低下し、それ以降に速度回復している。ドライバーは無意識に速度低下したが途中で速度低下に気づき加速していると推察される。**②**では、上り坂頂上付近にかけ

て徐々に速度低下している。大型車の過積載等の要因により上り坂で加速できていない車両も含まれていると考えられる。いずれにおいてもドライバーのアクセルワークへの働きかけにより速度回復等の効果が期待できると考え、音声案内による速度低下の抑制により、渋滞や混雑緩和が期待できると判断した。

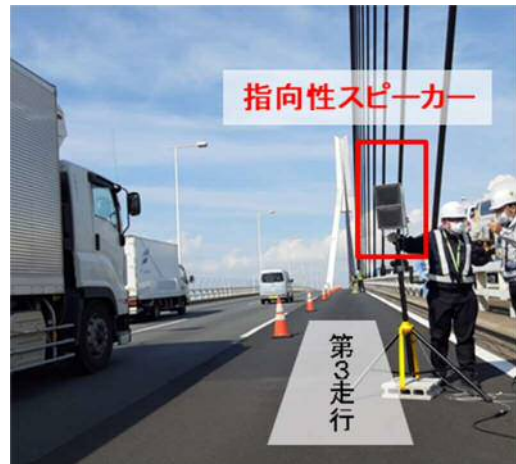
写真1 実施状況

実験概要を表7に、実施イメージを図9、実施状況を写真-1に示す。本線の舗装工事で3車線のうち第3車線を規制している上流区間で本実験を実施した。実験は対策予定箇所の上流区間で本実験を実施したが、線形は酷似しているため、目的である速度回復効果は問題なく確認できると判断している。

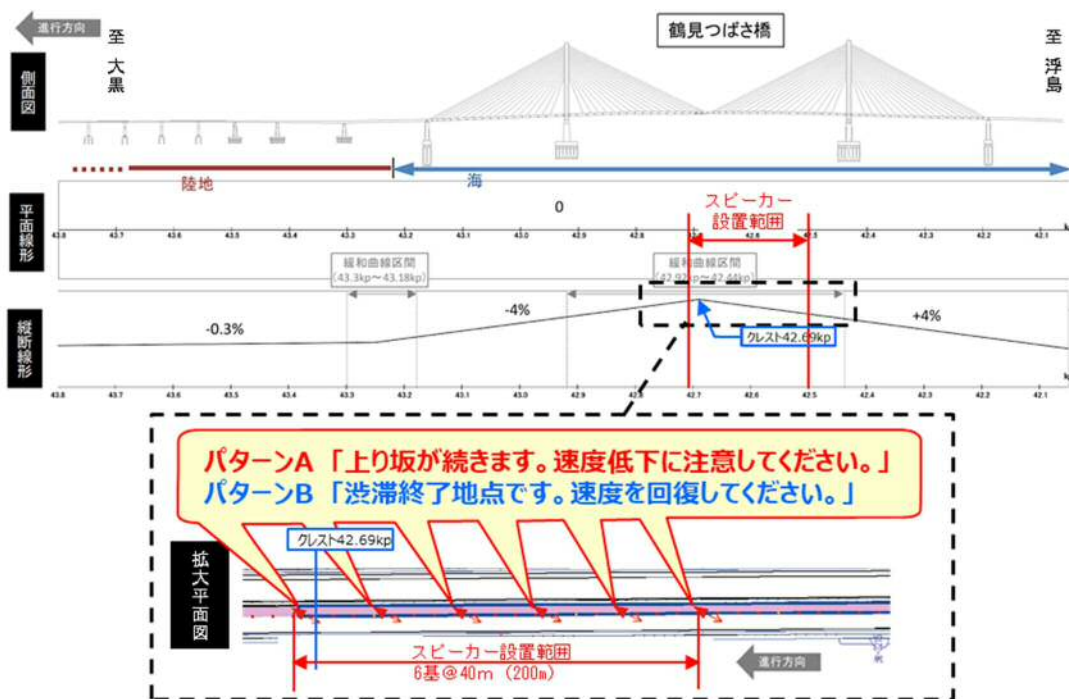
図9 実施イメージ

また、表7および図9に示す通り、音声については渋滞発生前はパターンA、渋滞発生後はパターンBによる注意喚

起を想定している。両パターンの効果を確認するため、2パターンによる比較を行った。なお、実際はサグ部（43.3kp）付近から約700m区間に設置する予定であるが、本実験はメーカーの在庫や現場管理の制約等から約200m区間で効果を確認した。

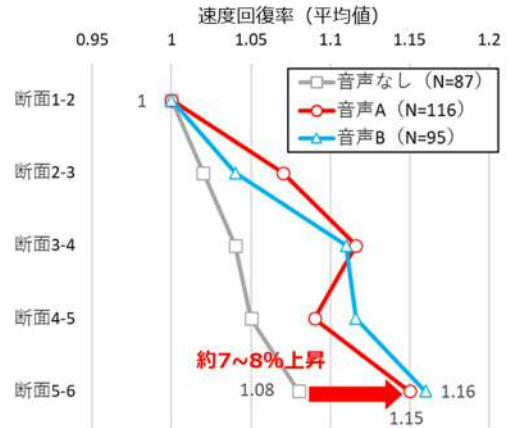
図12 CCTV断面計測による速度回復率

CCTV画像の分析結果を図12に示す。結果として、断面5~6間における速度回復率は、音声A:1.15、音声B:1.16、音声なし:1.08となり、音声Aは音声なしよりも約7%、音声Bは音声なしよりも約8%速度回復率が高く、本スピーカーによる音声案内の有効性が確認された。

以上より、CCTV画像による計測、ETC2.0プローブデータによる計測のいずれも音声ありの方が速度回復してい

ることが確認され、本実験によりスピーカー音声案内の有効性が確認できた。
