最上川洪水時の浸水と土地利用 —山形県大江町百目木地区を対象に—

重要文化的景観「最上川の流通・往来及び左沢町場の景観」に選定されている山形県大江町左沢地区では近世の最上川舟運によって町場が発達した。かつて渡船場や川沿いの茶屋があった百目木地区には無堤区間があり、傾斜地におけるひな壇状の宅地やピロティ形式住居の採用などで川と町が日常的に空間的一体性を保ちながら水害とつきあう暮らしを続けてきた。しかし2020（令和2）年7月豪雨による水災被害を契機として堤防計画が議論されている。本研究ではシミュレーションにより既往洪水を再現し、氾濫時の浸水深や流速の傾向と土地利用の関係を分析し、日常的な川とのつながりと水害時の被害軽減を両立させてきた地域の特徴を考察する。

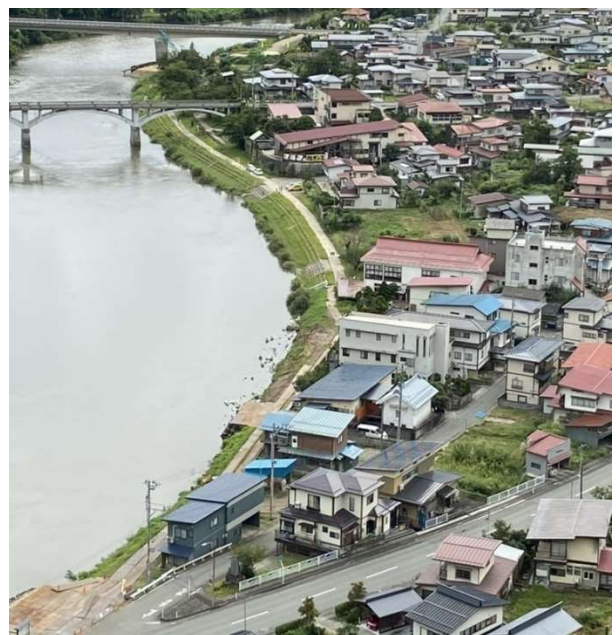
図-2 百目木地区

山形県大江町左沢地域は、近世に米沢藩の舟屋敷が設置され、最上川舟運によって町場が発達した。2013（平成25）年に重要文化的景観「最上川の流通・往来及び左沢町場の景観」に選定されている（図-1）。このうち百目木地区には最上川沿いに無堤区間があり、傾斜地におけるひな壇状の宅地やピロティ形式住居の採用などで、現在まで川と町との空間的一体性を保ちつつ、水害とつきあう暮らしを続けてきた（図-2）。1967（昭和42）年8月の羽越豪雨水害では低地で4m以上の浸水を受け、これまでも堤防構築は検討されたものの現在も無堤の状態

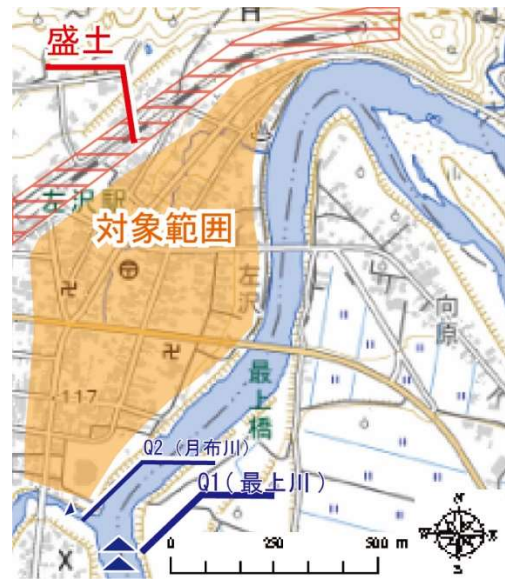
図-3 解析対象範囲

昭和42年羽越豪雨水害と令和2年7月豪雨水害で甚大な浸水被害を受けた大江町百目木地区、最上川左岸側を対象に洪水流の氾濫解析を行う。

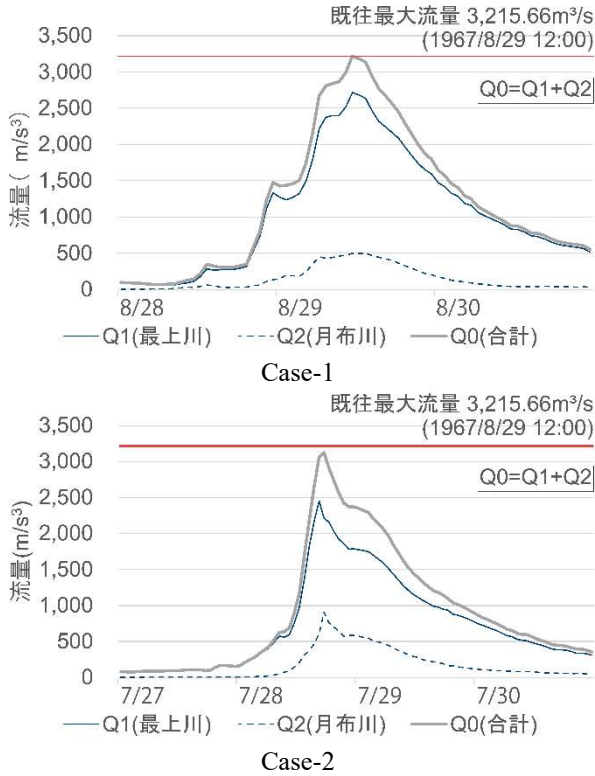
図-4 対象洪水のハイドログラフ

百目木地区に甚大な浸水被害をもたらした昭和42年羽越豪雨(Case-1)、令和2年7月豪雨(Case-2)を対象とする。それぞれの洪水時におけるハイドログラフは以下のとおりである(図-4)。

対象流域河川の最上川と月布川にそれぞれ流入点を設定した。水文水質データベース¹⁶⁾から流量・水位時系列データを取得し、解析範囲の下流端に位置する中郷観測所の観測値を流出条件とした。Case-1, Case-2ともに月布川のデータが欠測であるため、流入条件については流出条件と同量を上流端の最上川本流 (Q₁) と月布川 (Q₂) に分配した。Q₁とQ₂の流量比については、流量ピークの期間や波形がそれぞれのケースに近い別の洪水データを参照し (表-2), 1時間ごとにQ₁とQ₂の比を計算して与えた量比を算出した (表-3)。さらに、下流端の境界条件として水位データを与えた。その他の解析条件を表-4に示した。

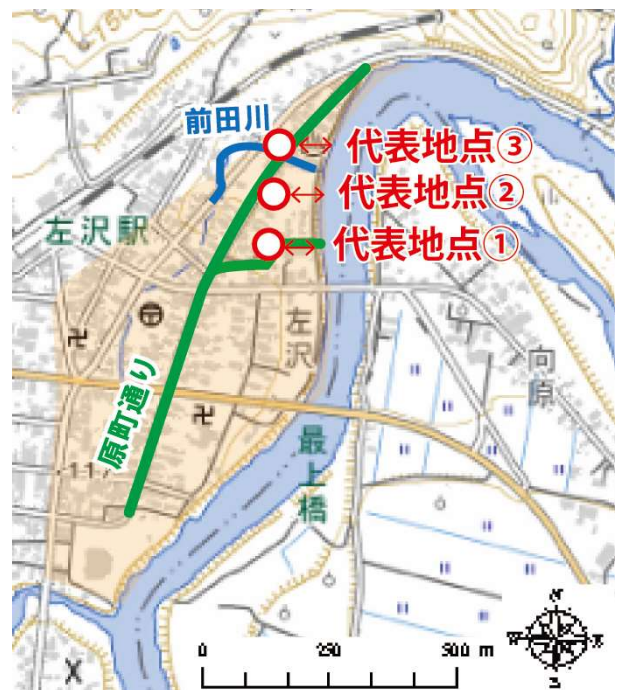
図-6 代表地点の位置

て代表点 3 点を選定して分析を行う。代表地点①は近世から桜町渡船場に降りる坂道沿いで戦前の建築物が残る場所、代表地点③は近世から左沢と寒河江方面を結んだ道に由来する町道（原町通り）のうち、前田川と交差し標高が低い場所、代表地点②は①と③の間に位置する最上川に面した宅地である（図-6）。①②③とも護岸からの離隔はほぼ同一である。3つの代表地点について、Case-1, Case-2 における浸水深及び流速の推移を確認する。

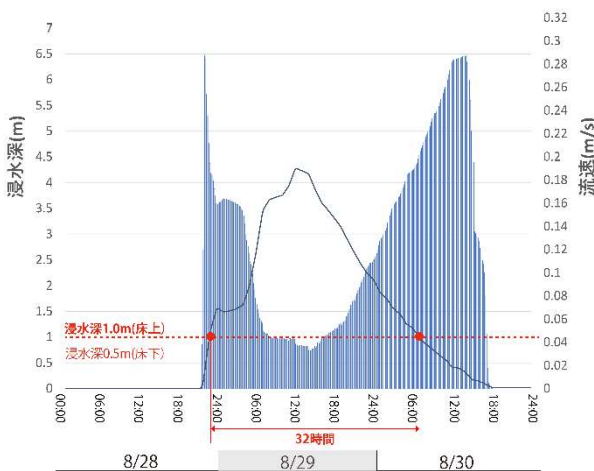
図-7 浸水深および流速シミュレーション結果
(Case-1 : 昭和42年羽越豪雨水害)

全地点において、浸水深はおおよそ似たような増減を示し、時刻 8/29/12:00 付近において最大水深 3.5m~4.5mとなっている。その一方で流速は地点によって大きな違いがある。代表地点①では浸水当初の流速が緩やかに上昇し、ピークも浸水深最大時に

0.04m/s 程度となっている。床上浸水（浸水深 1.0m 以上）の継続時間は32時間という結果となった。最大浸水深は大きいものの、水は静かに上昇・下降すると読み取れる。つまり、仮に逃げ遅れても船等での避難が可能な程度の流速であると考えられる。また、一般的には流木の衝突などが水害被害拡大の要因となりうるが、そういった現象が起こりにくいこともわかる。代表地点②,③においては浸水直後と水が引いていく時の流速が大きく、最大浸水時の流速が小さい傾向が読み取れる。流速の絶対値自体は 0.3m/s 程度であるが、急に水が流れ込んでくる、急に水が引いていく、という状況である。代表地点③において水が引いていく際の流速が相対的に大きいのは地区内の溢水が最上川に戻る際に集まってくる地形条件となっていることが要因であると考えられる。

る道があり、両側に建物があったことが近世の絵図から確認できる。渡船場に向かうため標高が低く、洪水時の浸水自体は免れないが、浸水時の流速が穏やかで、流木の流入や水圧による家屋等の構造への被害が相対的に受けにくいと考えられる。また、急激な流速上昇がないことから浸水時の避難の危険性も相対的に低かったものと考えられる。

代表地点②付近は、最上川護岸沿いから石垣や擁壁等で一段ないし数段高くした宅地である。現在は1階をピロティとした住宅が散見され、浸水時の被害を減らす工夫が確認できる。敷地の宅盤を高くすることで浸水深を減らし、2階以上で生活することで生命財産を守ってきたと考えられる。浸水時の流速は代表地点①に比べれば大きい絶対値としてはそれほど大きくない。

代表地点③は原町通りが前田川を越える地点で、標高が低く水が集まりやすい地形である。浸水深の条件はあまり変わらないが、流速の最大値はcase1,2ともほかの地点の2倍程度と算出され、流速が速い時間が長い。その点で水害被害を受けやすい条件である。近世絵図には道のみ描かれ宅地の表記がないのは、こうしたリスクがあることと関係があると考えられる。

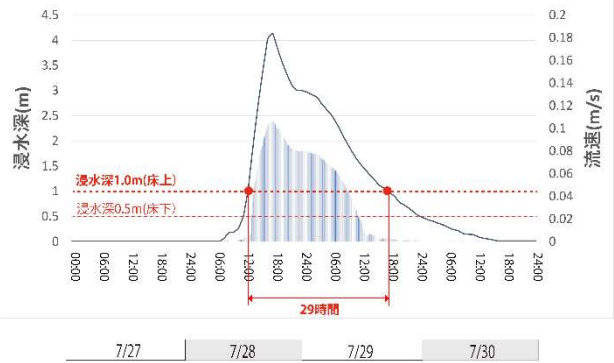
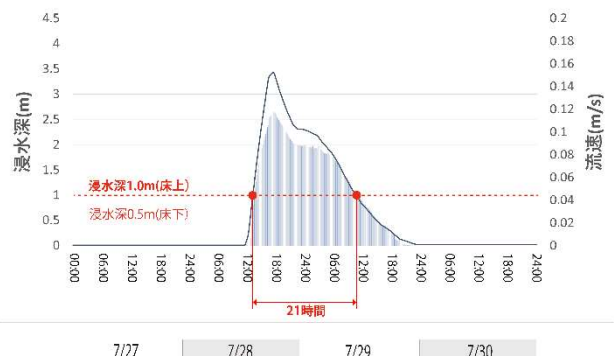
図-8 浸水深および流速シミュレーション結果
(Case-2 : 令和2年7月豪雨水害)

Case-1同様、浸水深はおおよそ似たような増減を示した。7/28 11:00~18:00において水位の上昇がみられ、最大水深は3.5m~4.5mとなっている。また、流速については代表地点①,②は浸水深の増加に伴い流速も増加していく傾向にあるが、地点③は浸水位上昇時、下降時に流速が急激に増加し、最大流速は 0.3m/s程度まで達した。床上浸水の継続時間についてはcase-1と同様に、代表地点①,③は同程度、代表地点②ではやや短い結果となった。
