中之島 JCT 合流形状改良に伴う 新たな効果検証と考える追加対策

本稿は、2020年11月に阪神高速道路1号環状線南行き(梅田→夕陽丘)の区間を通行止めすることで実施した大規模修繕工事のうち、1号環状線中之島JCT合流部の改良に伴う効果検証を行ったものである。

EFFECT VERIFICATION OF JCT IMPROVEMENT ON HANSHIN EXPRESSWAY
LOOP LINES AND ADDITIONAL MEASURES THAT CAN BE CONSIDERED
FROM THE EFFECT VERIFICATION

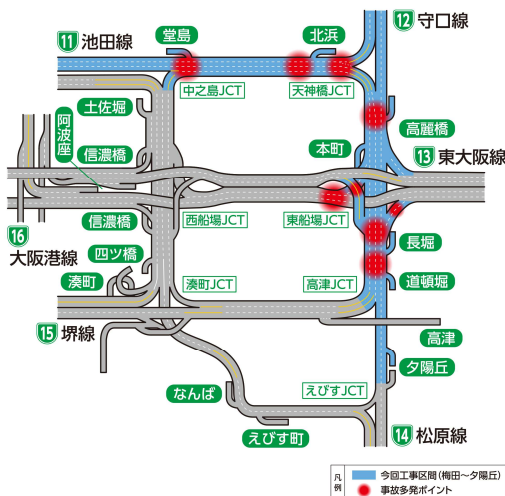
図-2 環状線の事故多発ポイント

大阪地区の約 2 割を占めている(表-1)。環状線では、出入口やジャンクションの分合流が短区間に連続するため、図-2 に示すように分合流間での錯綜に伴う接触事故や、それに伴う追突事故が多発している。したがって、当該区間の事故削減を目的に、中之島 JCT 部の合流形状の改良がなされた。

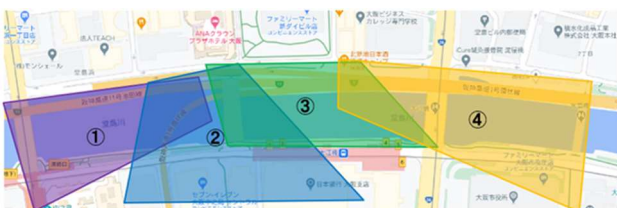
図-6 撮影範囲

まずは、表-2に示す条件で高速道路近隣のビルから中之島 JCT を撮影し、対策前の 10 月時点と対策後の 12 月時点である。撮影したカメラの撮影範囲を図-6に示す。

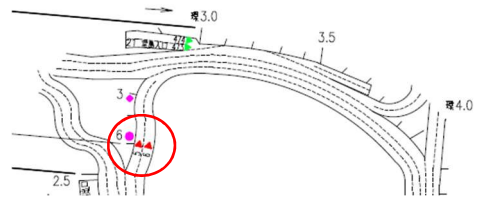
図-7~9に今回の対象区間に設置されている検知器位置を示す。

図-7 中之島 JCT 合流手前（環状線）における検知器位置

図-8 中之島～天神橋～東船場 JCT における検知器位置

図-9 中之島 JCT 合流手前（池田線）における検知器位置

池田線より 0.1kp 検知器および環状線 3.2kp 検知器における交通量と、検知器設置箇所前後の約 20m の区間内で取得できた軌跡の数を交通量とした。ただし、環状線 3.2kp 検知器は撮影範囲外に位置しているため、そこから約 100m 離れた地点における軌跡の数と比較を行った。

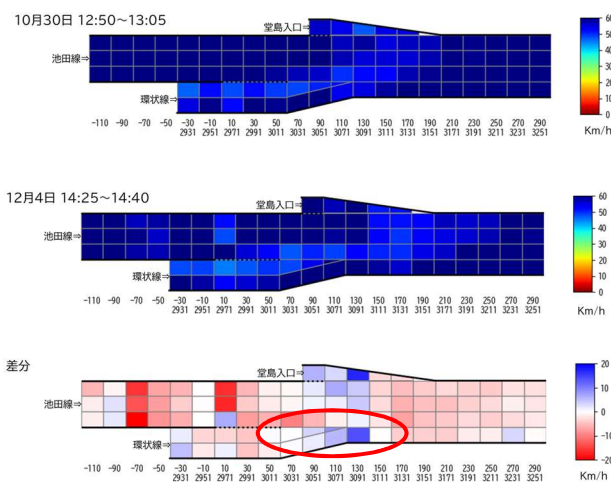
図-14 中之島 JCT 非渋滞時 平均速度

平均速度の面では、合流後の第 4 車線の速度が向上している傾向が見られた (図-14)。

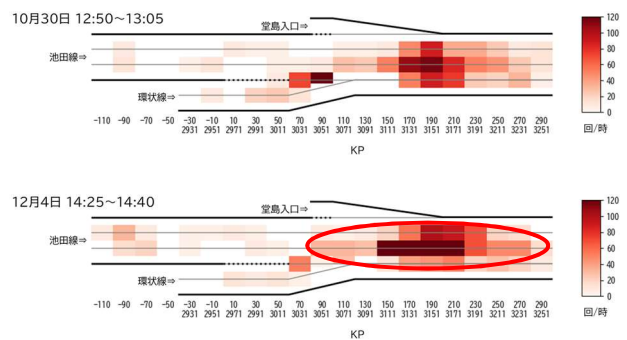
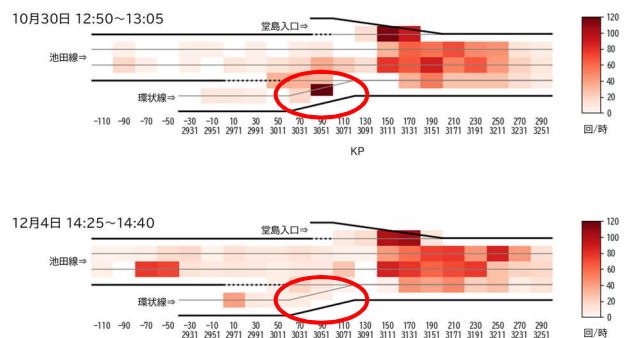
車線変更の面では、左方向については、合流後の車線変更が第 4 車線の利用が減ったことが起因して、第 3 車線に集中している傾向が見られた (図-16)。右方向については、車線減少箇所における右移動が減少した (図-17)。

図-16 中之島 JCT 非渋滞時 左方向への車線変更

図-17 中之島 JCT 非渋滞時 右方向への車線変更

交通密度の上昇，左への車線変更の集中をもたらし，交通密度が高い状況は渋滞に遷移しやすい状況と言え，車線間の速度差が生じて安全性低下の要因ともなる．また，合流直後の車線変更の集中は車両挙動を不安定化する要因となる．以上より，対策の方向性として，「合流手前環状線における第 2 車線の利用促進による特定車線への集中の緩和」「合流後の車線変更位置の分散（下流側での車線変更の促進）」が考えられる．

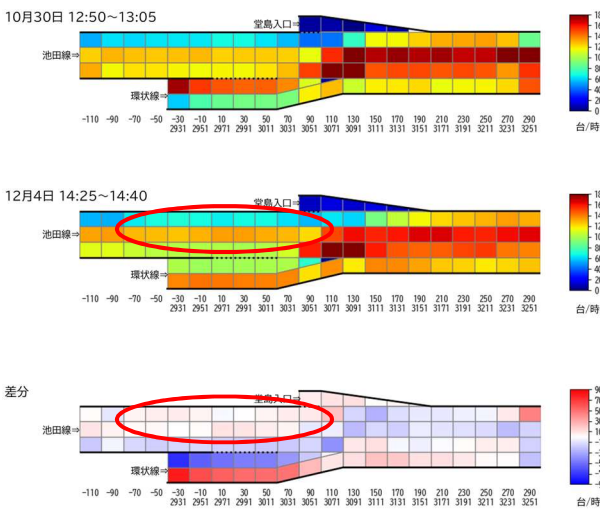
図-18 中之島 JCT 渋滞遷移時 1 交通量

交通量の面では，合流手前で環状線第 2 車線を走行する車両が増加している（図-18）．

- ・合流後の第 3 車線で交通集中により速度が低下し、合流前の環状線第 1 車線、池田線第 3 車線に伝播。
- ・合流手前の環状線では、上記の速度低下を避けて右側の第 2 車線の利用が増加。これに伴い合流直後の第 4 車線の利用も増加（一方、対策前は車線減少箇所合流手前環状線第 1 車線から右へ避走しているため、当該車線の速度低下が対策後よりは小さい）。
- ・合流後の第 4 車線の速度が向上している箇所があるが、上記の避走に伴う挙動の乱れが減少したことによるものと考えられる。

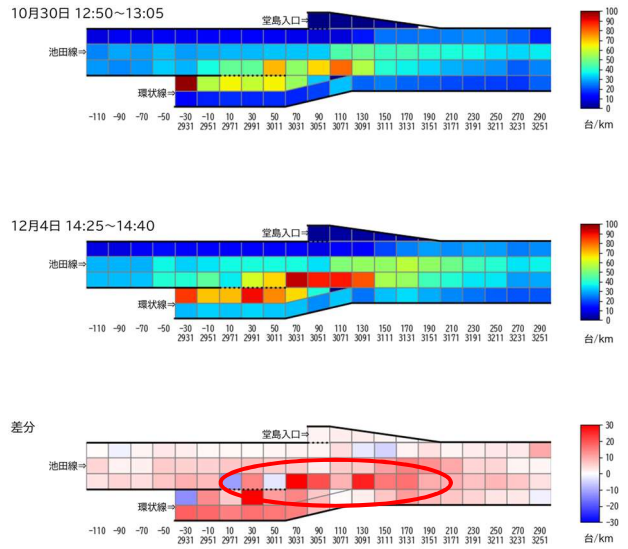
図-20 中之島 JCT 渋滞遷移時 1 交通密度

交通密度の面では，合流後の環状線第 3 車線およびそ

の上流の密度が上昇している（図-20）．

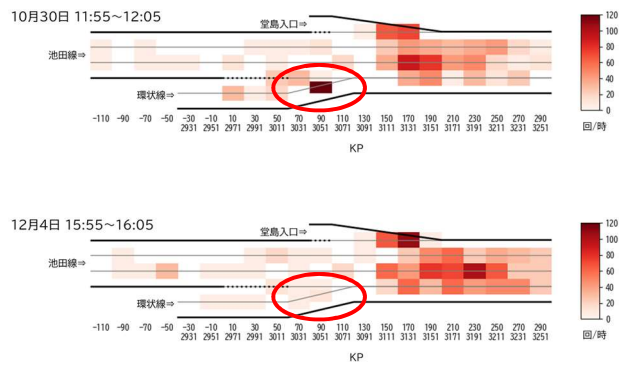
左方向への車線変更については，合流後の車線変更が第 4 車線から第 3 車線，第 3 車線から第 2 車線に集中している傾向が見られた（図-21）．右方向については，車線減少箇所における右への移動が減少した（図-22）．

図-21 中之島 JCT 渋滞遷移時 1 左方向への車線変更

図-22 中之島 JCT 渋滞遷移時 1 右方向への車線変更

非渋滞時にみられた交通集中が更に進んだ状況であり、対策の方向性としても非渋滞時と同様となるものと考えられる。ただし、「合流後の車線変更位置の分散（下流側での車線変更の促進）」については合流後の第 3 車線だけでなく第 4 車線の通行車両も対象となる。

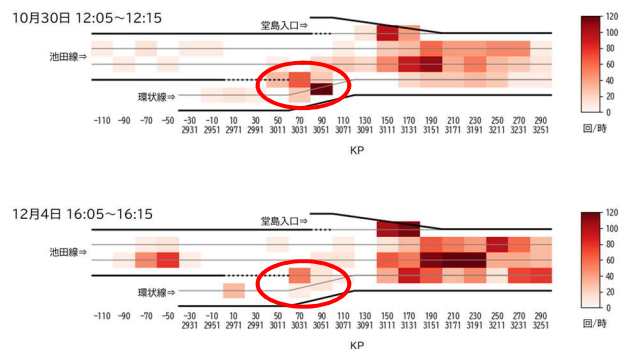
図-26 中之島 JCT 渋滞遷移時 2 左方向への車線変更

図-27 中之島 JCT 渋滞遷移時 2 右方向への車線変更

続き第 4 車線から第 3 車線，第 3 車線から第 2 車線の車線変更が合流後に集中しているが，「第 4 から第 3 車線の車線変更の集中」は若干下流に移動している傾向が見られた（図-26）．右方向については，車線減少箇所における右への移動が減少した（図-27）．

- ・合流後の「第 4→第 3 車線の車線変更の集中」が下流に移動しており，速度低下に伴って車線変更を急ぐ心理が緩和された可能性が推察される．

対策の方向性としては，これまでに挙げたものに加えて「合流手前の池田線における第 3 車線の利用抑制」が考えられる．

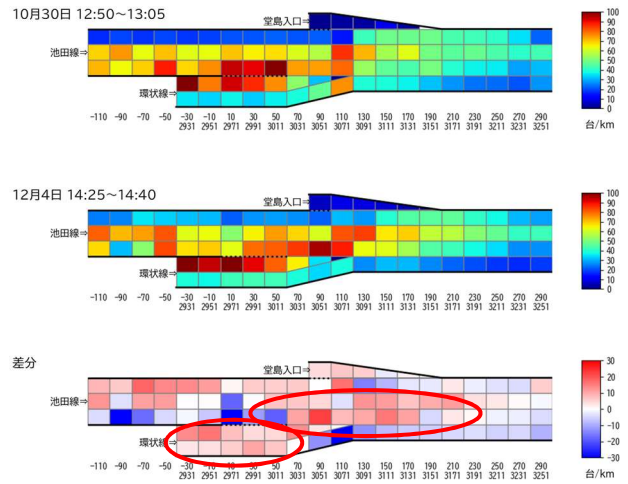
図-30 中之島 JCT 渋滞時 交通密度

交通密度の面では、合流後の第2・第3車線や合流手前の環状線で上昇する傾向が見られた(図-30)。

以上より、渋滞時においても合流車線(合流後の第3車線)への集中とその上流の速度低下が顕著であり、非渋滞時・渋滞遷移時の状況の延長線上にある。そのため、対策の方向性も非渋滞時と同様のものが望まれるが、一部車線において渋滞が上流に延伸する状況となるため、加えて「上流側において渋滞への注意喚起・利用車線の分散誘導」が挙げられる。

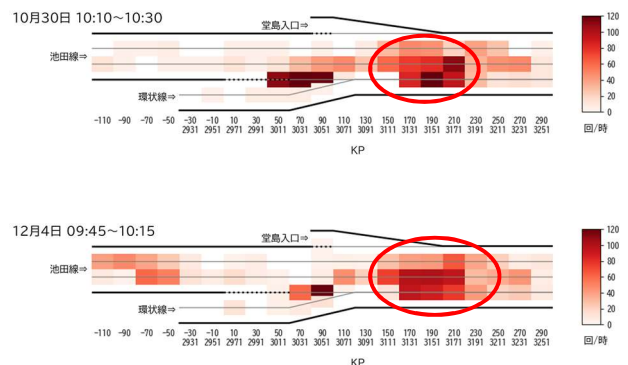
図-31 中之島 JCT 渋滞時 左方向への車線変更

図-32 中之島 JCT 渋滞時 右方向への車線変更

左方向への車線変更については、引き続き合流部で多くなっているものの、やや分散する傾向も見られた(図-31)。右方向については、車線減少箇所における右への移動が減少した(図-32)。
