橋梁の遠隔点検の実現に向けた AI を用いた損傷検出手法の検討

INVESTIGATION OF DAMAGE DETECTION METHOD USING AI FOR REALIZATION OF REMOTE INSPECTION OF BRIDGES

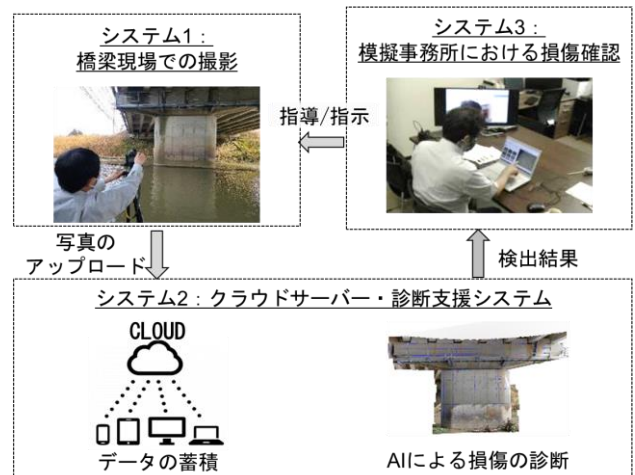
図-1 遠隔点検支援の仕組み

確認して、橋梁現場へ補修対応などの指示する仕組みである (図-1)。3つのシステムに分かれており、まず1つ目は橋梁現場で写真撮影を行い、クラウド上にアップロードする。次にクラウドにアップロードされた画像は合成処理と損傷検出を行う。最後に遠隔地の熟練技術者は合成画像と損傷検出結果を確認し、橋梁現場へ支援・指示を行う。

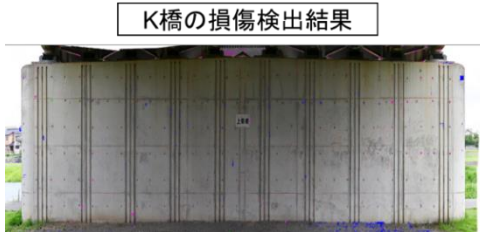
図-5 橋脚の全体画像に対する損傷検出結果

橋脚の全体画像に、ひび割れ、剥離、鉄筋露出、遊離石灰の検出モデルを適用し、損傷検出結果を橋梁画像にレイヤー層で重ね合わせて表示した(図-4)。橋脚の全体画像に損傷検出結果を示すことで、損傷の発生箇所や、位置関係を一目で確認できる(図-5)。また、本研究では高解像度のカメラを使用したため、拡大してもコンクリート表面を鮮明に表示できた。

しかし、検出結果ではU橋とK橋はともに型枠やPコン跡の誤検出が見られた。損傷検出モデルの構築で型枠やPコン跡を考慮していないため、損傷と似た特徴として判定されたと考えられる。さらに、U橋とK橋の検出

U橋の損傷検出結果

K橋の損傷検出結果

結果を見比べると、コンクリート表面に汚れの多いU橋では汚れ箇所における誤検出が多くみられた。

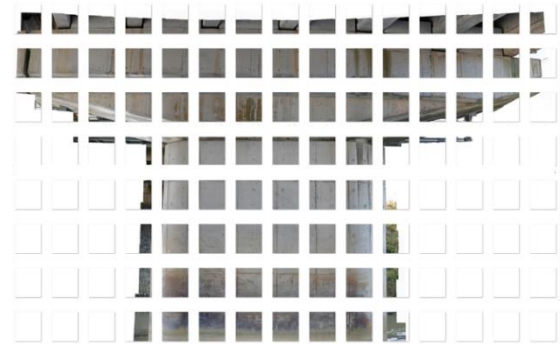
橋脚の汚れや変色箇所は汚れのない箇所との色調が異なる。そこでコンクリート汚れが橋脚の約半分の面積で見られる M 橋を対象に画像を分割し (図-6)、分割画像の RGB をヒストグラムで表示した (図-7)。分割画像が一樣な色合いであれば、RGB の 3 色ともにきれいなヒストグラムの山になる。つまり汚れのない箇所は RGB のヒストグラムの山が鋭角になるが、汚れのある箇所は RGB ヒストグラムの山が分散して幅が広がる (図-8)。

図-6 分割した橋脚画像

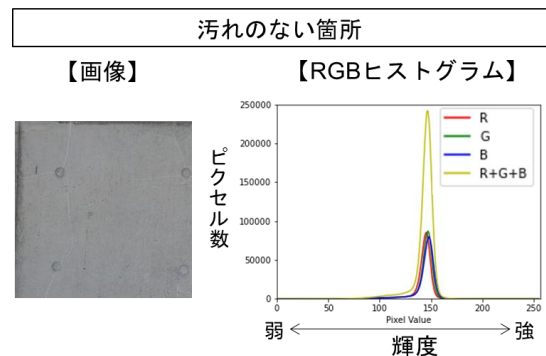
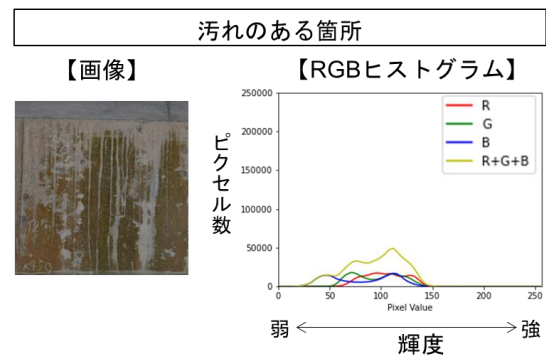
さらに、画像毎のヒストグラムの山の幅の広がりを経験的に確認できるように R と G と B を足し合わせたヒストグラムを算出した (図-8 のグラフの黄色)。

図-8 拡大した分割画像と RGB のヒストグラム

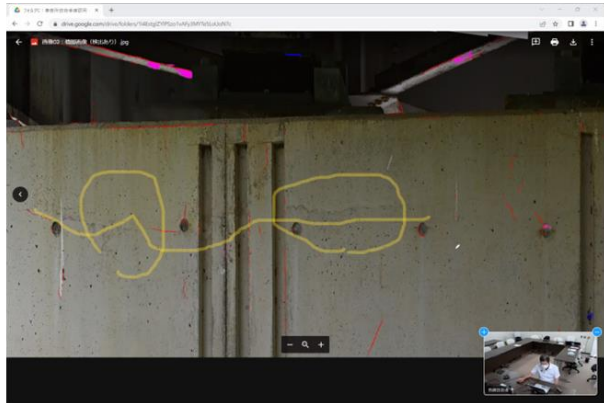
図-12 WEB 会議システムを通じた実験の様子

模擬実験のフローを概説する (図-11)。まず橋梁現場の若手技術者が、データ量約 200MB の橋脚画像をクラウドにアップロードする。次に、事務所の熟練技術者が橋脚の損傷検出画像をダウンロードして確認する。なお、本模擬実験では合成・損傷検出の作業は省略し、クラウドには事前に第 3 章で検証した橋脚の合成画像と損傷検出結果を準備した。橋梁現場と事務所は Web 会議システムの Zoom で接続し、コミュニケーションを図った (図-12 (i))。熟練技術者は WEB 会議システムの画面共有機能にて画像を共有し、損傷箇所の指し示しを行い (図-12 (ii))、現場の若手技術者と損傷の確認を行う。最後に、事務所の橋梁技術者が損傷箇所の接写画像の追加撮影の指示を行い、橋梁現場の若手技術者が 2 枚の写真の撮影を行った (図-12 (iii))。追加画像はその場でクラウドにアップロードし、遠隔地の技術者が確認を行った。

(ii) WEB会議の画面共有による損傷箇所の指し示し
