路車協調による自動運転車への 対向車接近情報提供の技術検証

本研究では、自動運転サービスの実装箇所である「道の駅奥永源寺溪流の里」付近において、自動運転車が待避所で待機することで安全・円滑に対向車とすれ違ふを行うため、路側に設置した車両検知センサーが検知した対向車の接近情報を自動運転車の車載通信端末に送信する技術検証を行った。この結果、自動運転車に対して対向車の情報を100%で通知可能であること、センサー検知から車載器受信までの遅延時間が最大5.7秒であることを明らかにした。

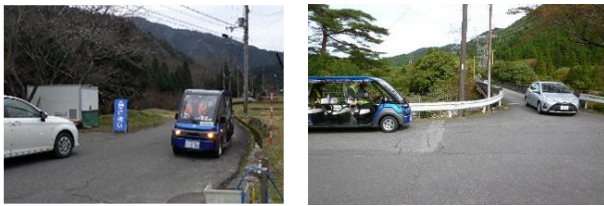
図-2 自動運転車と一般車のすれ違い状況

自動運転サービスの導入に際しては、自動運転が継続できる走行空間の整備が必要であるが、狭隘な道路が多い中山間地域では自動運転の専用空間を整備することは現実的に困難である。このため、自動運転車が中山間地域の道路を走行する場合、自動運転車が狭隘な区間で一般車とすれ違いが発生し、自動運転が継続できない事態となり、結果として手動介入を招く要因となる(図-2)。2017年度に実施された道の駅等を拠点とした自動運転サービス実証実験では、自動運転の手動介入要因として「対向車とのすれ違い」が一定の割合を占めたことを確認している(図-3)²⁾。

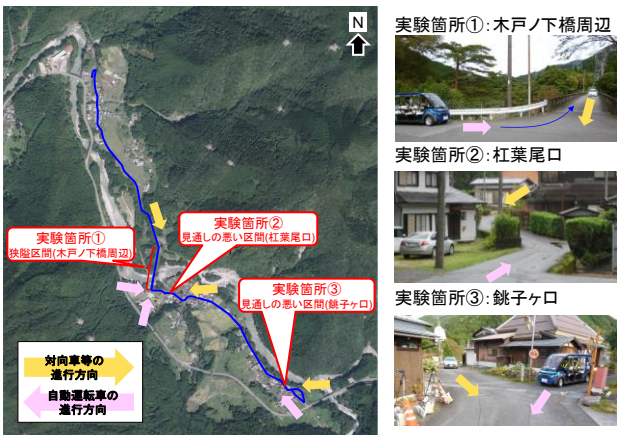
図-5 実験箇所位置図

実験箇所は、道の駅「奥永源寺溪流の里」（滋賀県東近江市）を拠点とする自動運転サービスの運行ルート（片道約2.2km）のうち、車道でのすれ違いが困難な狭隘区間を含む箇所である（図-5）。なお、実験箇所については、車両検知センサと自動運転車の待避位置の位置関係が異なる箇所を設定している。実験箇所①では、長距離の狭隘区間（約200m）でのすれ違いを検証した（図-6）。実験箇所②では、短距離の狭隘区間（約50m）で見通しが悪い区間でのすれ違いを検証した（図-7）。実験箇所③では、見通しの悪いY字路での合流を検証した（図-6）。合流箇所より下流側では、自動運転車は一般車に道を譲る運用とした。

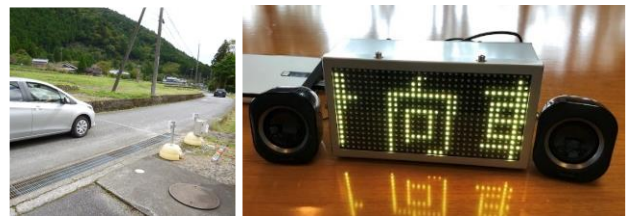
図-8 実験で使用した機器

（左：車両検知センサ、右：車載通信端末）

使用した機器は、図-8の通りである。車両検知センサは、反射式センサ（検知可能距離は6m）を用いた。また、車載通知用端末はマトリクスLED表示板を用い、音声と文字の両方で情報提供した。さらに、通信には携帯電話の公衆回線を使用した。実験車両は、自動運転車はカートタイプ車両（図-9、表-1）、対向車は乗用車とした。なお、本実験では車両の走行速度は、自動運転車が約12km/h、対向車が約30km/hとした。

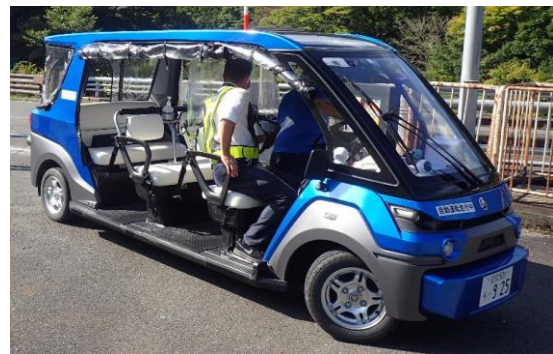
図-9 実験で使用した自動運転車

全長 (mm)	4,170
全幅 (mm)	1,360
全高 (mm)	1,700
ホイールベース (mm)	2,940
最小回転半径 (m)	4.5
自動走行方式	電磁誘導式
