# 東京都区部における 無信号二段階横断歩道の整備及び効果検証

無信号の横断歩道における横断歩行者の安全性を高めるため、都内においても無信号二段階横断歩道の検討、導入が進められているところ、令和 3 年 8 月、区部では初となる整備を警視庁と板橋区が共同で行い、警視庁は、その効果について検証を行った。

## A STUDY ON EFFECTIVENESS OF AN NON-SIGNALISED TWO-STEP PEDESTRIAN CROSSING AT WARD AREA IN TOKYO

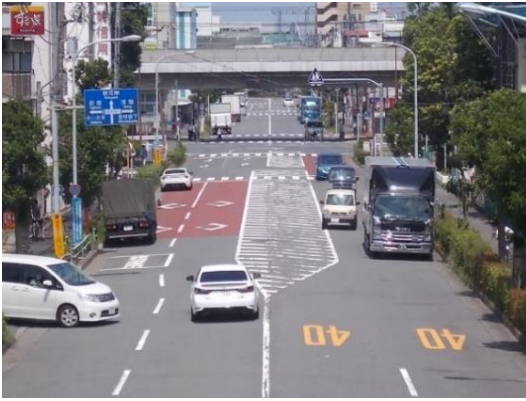
図-4 整備前の状況（南から北方向を臨む）

整備前の道路は、両側に歩道がある片側2車線道路であり、自動車交通量は比較的少ないものの、路上駐車が多いこと、自転車通行空間が設けられていない等、交通安全上の課題があった。
