# 被災事例の統計分析等に基づく 道路橋の洗掘による被災リスクに関する研究

## RESEARCH ON THE RISK OF SCOUR DAMAGE TO ROAD BRIDGES BASED ON STATISTICAL ANALYSIS AND INDIVIDUAL ANALYSIS OF DAMAGE CASES

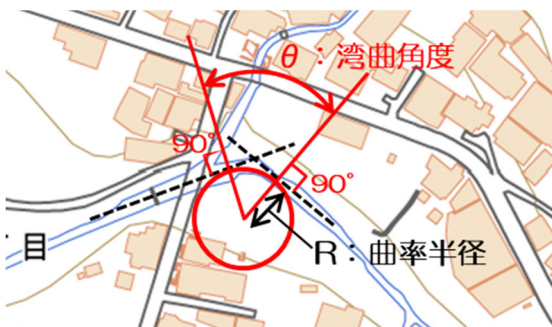
図-1 曲率半径、湾曲角度の求め方<sup>9)に加筆</sup>

(I)	曲率半径（m）	地理院地図 <sup>9)</sup> から対象橋梁渡河部の河道に沿って円を描き、縮尺からその円の半径（図-1）を計測して曲率半径を算出した。河道形状が直線の区間に架かる橋梁の場合、曲率半径は∞となるが、説明関数に代入する都合上、十分大きい値として「9,999（m）」とした。
(J)	湾曲角度（°）	地理院地図 <sup>9)</sup> を用いて対象橋梁の前後区間で河道に沿って線を引いたうえで、その線を接線とした円を描き、その円の中心と接点と接点がつくる角度（図-1）を計測して求めた（円の中心と接点とを結ぶ線は直交に引く）。この時、対象橋梁の前後区間をどの範囲とするかは、河川の湾曲による水衝が対象橋梁の洗掘に影響する可能性がある範囲を考慮して定めた。河道形状が直線の区間に架かる橋梁の場合は「0（°）」とした。

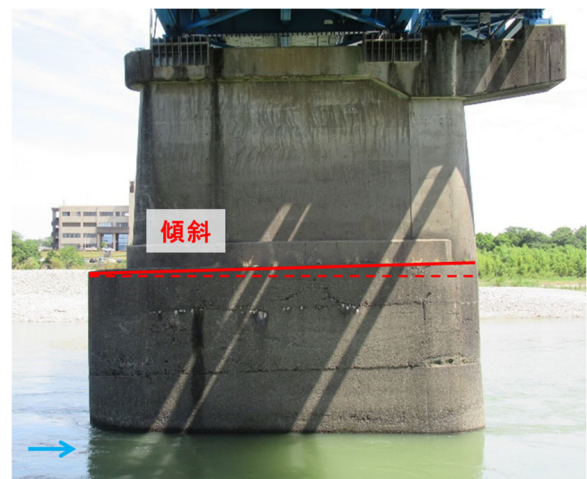
写真-1 P4橋脚の傾斜

川島大橋は岐阜県各務原市に位置し、木曾川を渡河する橋梁である。2021年5月27日にP4橋脚の沈下及び傾斜や上部構造の変形が確認され、5月28日から全面通行止めの措置がとられた。5月21日には付近の川島観測所において直近35年間の年最高水位で過去5番目に高い水位を記録する程の豪雨が発生していた。表-10に橋梁諸元を、写真-1に被災状況を示す。

が進行していた P4 橋脚周りにおいて、直近の豪雨により河床が P4 橋脚基礎下端まで洗掘されたことで P4 橋脚の沈下及び傾斜に至ったことが考えられる。

また、被災した P4 橋脚はケーソン基礎であり、長年の河床低下の進行により基礎が露出し（写真-1 及び図-6）、狭まった川幅（固定化した滯筋の幅）に対して、ケーソン幅による河積阻害が生じていた。仮に固定化した滯筋の幅約 84m とケーソン基礎幅 4.0m で河積阻害率を計算すると、4.8%となり、6.(2a)に示した河積阻害率 0.023 (2.3%) より2倍以上大きくなる。

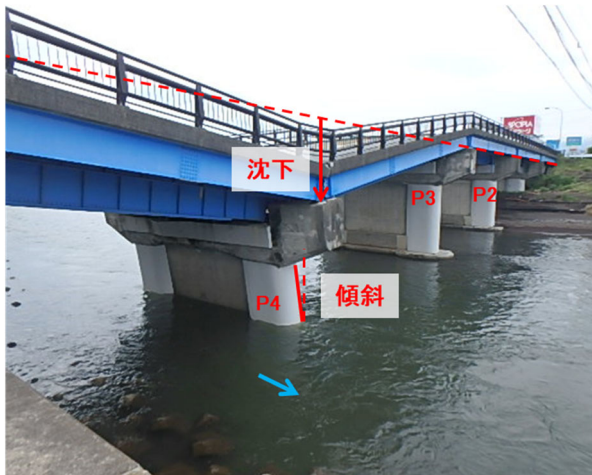
写真-2 P4 橋脚の沈下及び傾斜

黄瀬川大橋は静岡県沼津市に位置し、黄瀬川を渡河する橋梁である。2021年7月1日~3日の断続的な降雨によりP4橋脚に沈下及び傾斜が生じ、通行止めの措置がとられた。7月3日深夜には黄瀬川の西部で最大時間降水量75mmが観測され、7月1日~3日までの総降水量は721mmであった。表-11に構造諸元を、写真-2に被災状況を示す。

推察される。以上のことから、A2 橋台～P4 橋脚周りは洗掘が生じやすい条件にあったと考えられ、過去より対策が講じられてきたものの、今回の断続的な降雨により P4 橋脚周りの河床が洗掘されたことで沈下及び傾斜に至ったことが考えられる。

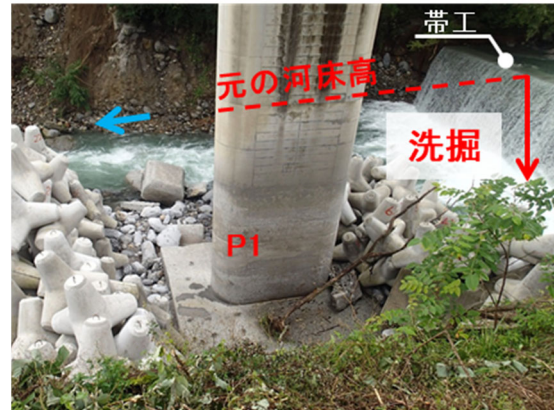
写真-3 基礎地盤周辺の洗掘

新大田切橋は長野県駒ヶ根市に位置し、太田切川を渡河する橋梁である。2021年8月12日から続いた断続的な降雨により8月17日に基礎周辺地盤の洗掘が確認され、通行止めの措置がとられた。8月14日夜には付近の太田切観測所において最大時間降水量47mmが観測され、8月12日~15日までの総降水量は546mmであった。表-12に構造諸元を、写真-3に被災状況を示す。

図-8に被災前の新大田切橋周辺の航空写真を示す。図-8より、新大田切橋は「架橋位置上流に落差工」及び「架橋位置下流に落差工（本橋では落差を有する床固め工）」が該当する。新大田切橋の下流では、下流側の床固め工が破壊され、本橋近くの上流側にあった帯工から破壊された床固め工までの約 200m の区間で洗掘により河床が約 5m 低下していた。こうした状況から、下流側の床固め工の破壊に伴い大規模な洗掘が生じたことが考えられる。
