# 舗装診断 AI を用いた大規模サイクルルートの 路面損傷原因のネットワークレベル分析

我が国では、世界水準の観光地形成の取り組みの一つとしてサイクルツーリズムが推進されている。走行環境の安全性と快適性に関する重要な要素として路面が挙げられるが、自転車走行を考慮した路面状況把握や舗装維持管理はほとんど検討されていない。本研究では、市販カメラと AI を用いた路面損傷診断手法を構築し、北海道のサイクルルートを対象にネットワークレベル舗装評価を行った。まず、路面損傷の種類と原因を推定する深層学習モデルを構築し、その精度は 83.4% を示した。次に、モデルを対象ルートに適用して、路面損傷状況を可視化した。その結果、山岳部や河川敷道路を含む多くの箇所、積雪寒冷地特有のひび割れが発生していることを明らかにし、その問題点や対策について考察した。

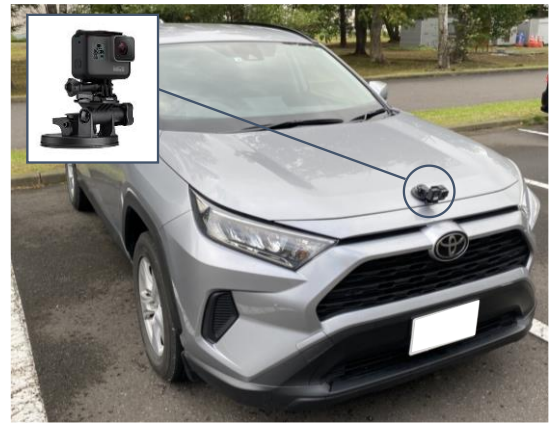
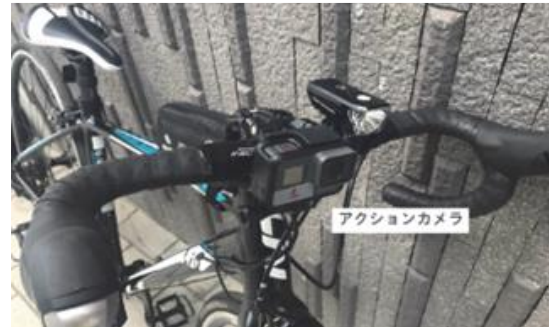
図-1 カメラの設置状況

本研究では、図-1 に示すように、市販のアクションカメラを一般車両のボンネット部あるいは自転車のハンドル部に設置し、走行しながら前方路面を動画撮影した。カメラには、GoPro Hero8 を採用した。画像サイズは 1920×1080px、フレームレートは 60fps、画角は広角モード、手ブレ補正は OFF、にそれぞれ設定した。また、カメラ内蔵の GPS により、走行中の位置情報を取得し、それを基に、動画から 2.5m 毎に静止画を抽出した。

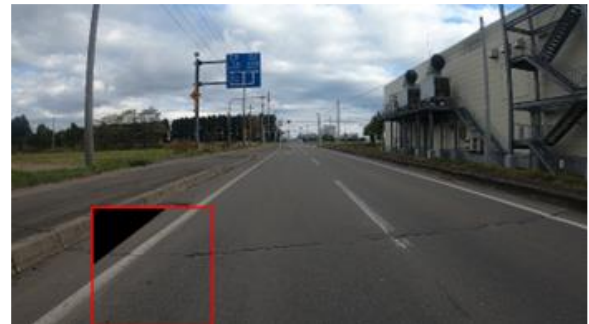
図-2 自転車走行部の評価領域

路面を評価する領域 (以下、評価領域) は、図-2 に示すように、自転車走行部に設定した。評価領域のサイズは 400px×400px である。なお、車道外側にある縁石や路面塵埃の影響を考慮し、評価領域の左上の部分にマスク処理を適用した (図-2)。

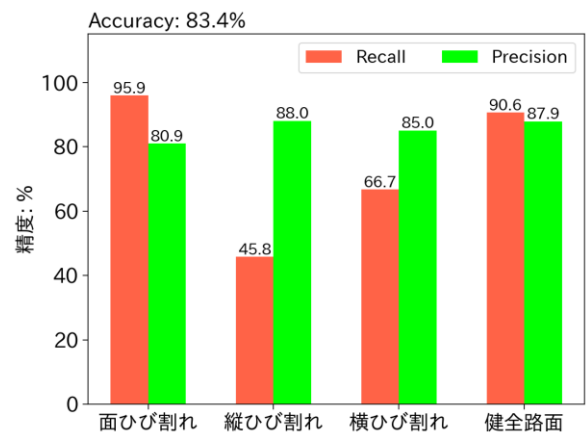
図-5 各クラスの推定精度

モデルのテスト結果から算出した各種の精度を図-5に示す。また、その内訳である混同行列を図-6に示す。まず、全クラスの推定結果が正解した割合（Accuracy）は、83.4%となった。次に、当該クラスの見逃しの少なさを示すRecallについては、「面ひび割れ」と「健全路面」では、90%以上となったが、これに比べて、「縦ひび割れ」と「横ひび割れ」は45~65%と低くなった。また、他のクラスを誤検出するケースの少なさを表すPrecisionでは、全クラスにおいて80%以上となった。
