## 2車線道路における緩衝分離構造の導入可能性の検討\*

### Feasibility Study of Wire Rope Guardrail Systems on Two Lane Road in Japan\*

平澤匡介\*\*・武本東\*\*\*・葛西聡\*\*\*\*

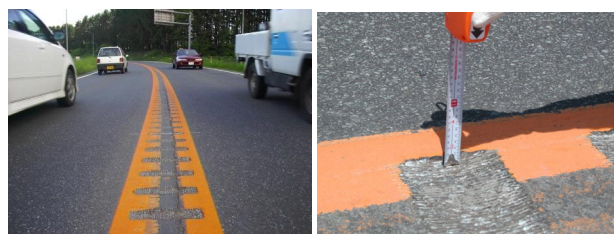
写真-1 ランブルストリップス(左：R237、右：R275)

(独)土木研究所寒地土木研究所では、新たな正面衝突事故対策手法として、2車線道路のセンターライン上に切削溝を配置するランブルストリップス(写真-1)の開発及び実用化を行った<sup>1)</sup>。ランブルストリップスは、大きな正面衝突事故防止効果があることが確認されたが、山間部の縦断勾配や平面線形などの道路線形が厳しい区間では、その効果が減少することが明らかになった。そのような区間では、物理的に車線逸脱を防ぐことが求められるが、従来の中央分離帯では、拡幅等を伴うため費用が高額になり、設置が限られている。

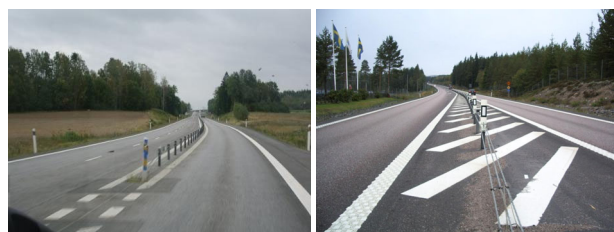
写真-2 ワイヤーロープ式防護柵付きの2+1車線道路(スウェーデン)

狭幅員でも中央分離施設を設置している例として、スウェーデンで普及している2+1車線道路におけるワイヤーロープ式防護柵がある。2+1車線道路とは、全線を3車線として整備し、中央の車線を交互に追越車線として利用する方式である(写真-2)。

スウェーデンでは、除雪作業等の維持管理のためにUターンができる開放区間（写真-2）を設けているほか、写真-5に示すように人力でワイヤーと支柱を外すことにより、部分的に中央分離施設を開放することで故障や事故等の緊急時の対応を可能としている。この他に、クイック・ロックと呼ばれる部品でワイヤーを分断する場合やカッターでワイヤーを切断する場合もあるが、復元に時間が掛かるので、使用機会は少ない。

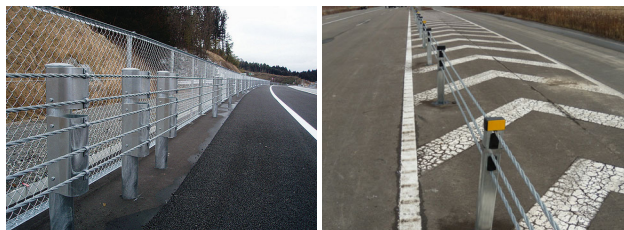
写真-3 ガードケーブル（左）とワイヤーロープ式防護柵（右）

ワイヤーロープ式防護柵は、たわみ性防護柵のうち、ケーブル型防護柵に分類される。日本国内で普及しているケーブル型防護柵（ガードケーブル）と大きく異なる点は中間支柱が細く、車両が衝突した時に中間支柱が変形し、衝撃をワイヤーロープが受け止め、車両への衝撃を緩和することである（写真-3）。ガードケーブルは、支柱に直接衝突させないというブロックアウト構造のため、各支柱にブラケットと呼ばれる部材が取り付けられ、ケーブルと支柱の間に一定間隔の空間を設けている。ワイヤーロープ式防護柵に比べ、支柱の強度が高いため、支柱への衝突時には車両に与える衝撃が大きくなる。

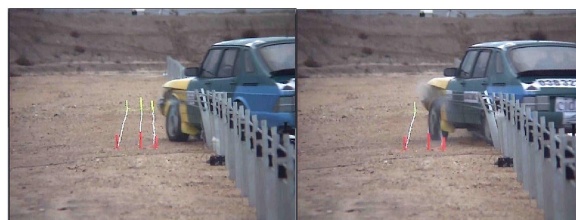
写真-4 ワイヤーロープ式防護柵の衝突実験状況<sup>5)</sup>

た理由の一つに設置コストが挙げられる。スウェーデンにおける標準的な中央分離施設の設置コストは、ワイヤーロープ：ガードレール：コンクリートの比率は、約1:2:3程度である。また、ワイヤーロープ式防護柵は、ガードレール、コンクリート製に対して支柱が変形しやすいので、衝撃吸収能力が高い（写真-4）。その結果、スウェーデンの2+1車線道路では交通事故死者数・重傷者数が大幅に減少し、物損事故が増えた。ただし、狭い道路幅員に中央分離施設を設置しているため、物損事故を含めると、事故件数が増加したと報告されている<sup>4)</sup>。

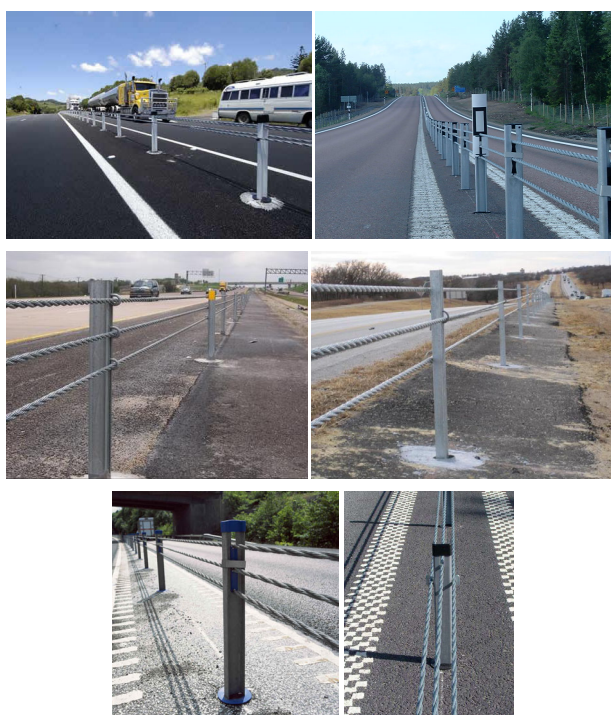
写真-6 各社のワイヤーロープ式防護柵；Brifen社<sup>7)</sup>（左上）、Trinity社（右上）、Gibraltar社<sup>7)</sup>（左中）、Nucor社<sup>7)</sup>（右中）、Blue System社<sup>7)</sup>（左下）、Gunnebo社<sup>7)</sup>（右下）

国の Brifen 社、米国の Trinity 社、Gibraltar 社、Nucor 社、スウェーデンの Blue System 社、Gunnebo 社等の製品があり、それぞれ支柱の形状やワイヤーロープの添架方法に特徴があることが分かった（写真-6）。この中から、前述のように、人力でワイヤーと支柱を外すことにより、部分的に中央分離施設を開放することが出来る製品は、Trinity 社と Blue System 社の製品で、両者の大きな違いは、支柱の形状が上から見て I 型か C 型の形状であることである。C 型の支柱は、四隅が丸みを帯びており、二輪車の衝突を想定すると、I 型の支柱のエッジが鋭利であることに比べ有利である。また、輸入に掛かる費用と時間は、スウェーデンに比べ、米国の方が少ないので、Trinity 社の製品を輸入し、試験施工や性能確認試験を行うこととした。

試験施工の結果、いくつかの課題を見いだすことができた。スリーブ管の打設に関しては、短時間で垂直に建込むために専用の打込機械が必要であること、アタッチメントとスリーブ管の間に土砂が混入して、スムーズに建て込むことができなかったため、土砂を混入させない工夫が必要であることなどが明らかになった。スウェーデンの施工会社はスリーブ管の底に金属製のキャップを付けて建込んでいたが、写真-6 のようにアスファルト舗装のひび割れを誘発していたので、対応策の検討が必要である。また、ワイヤーロープの張力を調節するターンバックルは全長 370mm のうち調整代が約 270mm しかなく、施工延長が長くなるほどロープの伸びも大きくなるので、より長いターンバックルが望ましい。また、ターンバックルへのロープの継ぎ手加工の精度も検討しなければならない。アンカーブラケットについては、ワイヤーロープの 3 本が並列に接続されているので、1 本目の中間支柱までの 3m の区間は中間支柱の幅の 10cm よりも幅広となる。部分的ではあるが、道路構造令上の建築限界を侵すことになり、この区間の中央帯はより広い幅が必要となる（写真-11）。

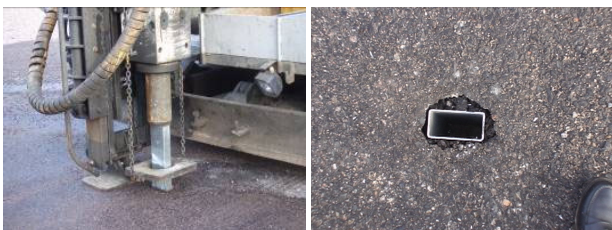
写真-7 スリーブ管施工機械（左）と施工後の状況（右）

施工方法については、スリーブ管が角パイプの形状なので、筆者らは、平成 20 年 11 月にスウェーデンを訪問し、調査を行った<sup>2)</sup>。その結果、写真-7 に示すようにドリルは使わず、油圧ハンマーの先の特殊なアタッチメントにスリーブ管を装着して、アスファルトに直接打撃で挿入する施工方法を確認した。装着から挿入完了までに掛かる時間は、20 秒程度であった。中間支柱は、打ち込まれたスリーブ管に直接差し込まれる。現地の施工会社に施工速度を尋ねたところ、概ね 1 日で 1km の施工が可能と回答があった。標準仕様の支柱間隔は 3m なので、約 330 本の中間支柱建込に相当する。日本国内において、機械打込によるガードケーブル中間支柱建込の 1 日当たり施工量は、国土交通省の標準歩掛で 50 本なので、ワイヤロープ式防護柵の施速度は、ガードケーブルの施工速度の約 6 倍となる。

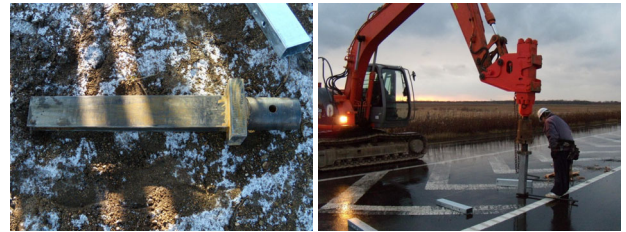
写真-8 作成したアタッチメント（左）と施工状況（右）

苫小牧寒地試験道路における試験施工は、鋼製防護柵協会の協力の下、スリーブ管をアスファルトに挿入するためのアタッチメントを作成し、直接打撃で施工した

（写真-8）。スウェーデンの専用機と違い、高速かつ確実な施工とならなかったが、3 日間延べ 19 時間で 184 本のスリーブ管を施工し、平成 20 年 12 月に施工を完了した（写真-9）。

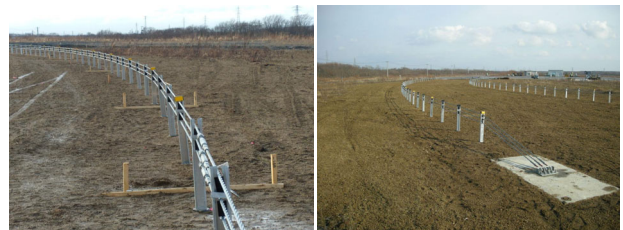
写真-10 カーブ区間の施工中（左）と施工後（右）の状況

直線区間の試験施工は、寒地試験道路内の試験走路上に施工し、曲線半径が 100m と 200m のカーブ区間は試験走路上に設置できる場所がないので、敷地内の未舗装の条件でスリーブ管を土中に埋め込むこととした（写真-10）。土中埋め込みは、アスファルト舗装の場合に比べ、地盤の支持力が弱く、内側へ傾くリスクがあり、不利な条件ではあるが、この条件で傾きが少なければ、実道への施工条件としての制約が少ないこととなる。

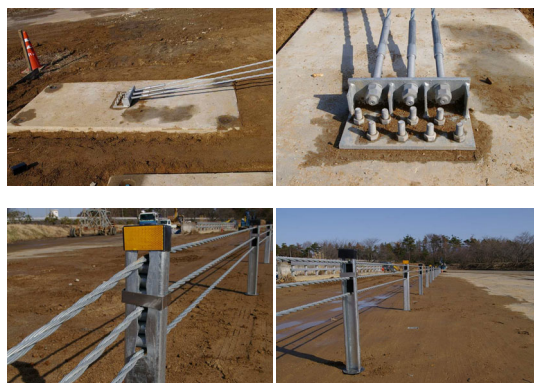
写真-12 ワイヤーロープ式防護柵の供試体設置状況

ワイヤーロープ式防護柵の性能評価のため、平成 16 年 3 月付け国土交通省道路局長通達「防護柵の設置基準の改正について」（以下防護柵基準という）に示される実車衝突試験を国土交通省国土技術政策総合研究所内の衝突試験施設において行った。ワイヤーロープ式防護柵の供試体は、試験施工を行った Trinity 社の製品を使用し、諸元を表-4、設置状況を写真-12 に示す。

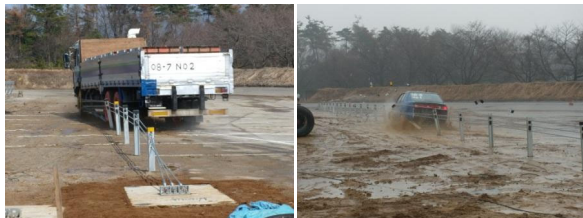
写真-13 衝突時の状況（左：大型車、右：乗用車）

衝突試験を行った結果（写真-13）、車両の逸脱防止性能は、ワイヤーロープと支柱が取り外れる構造になっているが、防護柵を突破されない強度を有しており、変形性能は、大型車の最大進入行程が 0.585m、乗用車が 0.635m で、規定値の 1.1m 以下を満たしている。

乗員の安全性能は、乗用車の車両重心位置の最大加速度が  $38.1\text{m/s}^2/10\text{ms}$  となり、規定値の  $90\text{m/s}^2/10\text{ms}$  を満たしている。

車両の誘導性能は、車両の挙動が横転などしなかったこと、離脱速度は衝突速度の 6 割以上（大型車 71.2 % : 25.0km/h/35.1km/h、乗用車 65.9 % : 39.7km/h/60.2km/h）、離脱角度は、衝突角度の 6 割以下（大型車 24.8 % : 3.8 度/15.3 度、乗用車 0 % : 0 度/21.1 度）と規定を満たしている。

構成部材の飛散防止性能は、ケーブルと支柱が取り外れる構造となっているが、主要部材の飛散は見られず、規定を満たしている。

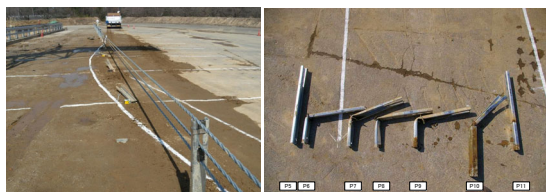
写真-14 衝突後の状況と損傷した支柱（上段：大型車、下段：乗用車）

衝突後のワイヤーロープ式防護柵は、支柱が破損しているにもかかわらずワイヤーの緊張は保たれており（写真-14）、ワイヤーに傷が無ければ、支柱を交換するだけで補修が完了するので、修繕費用を抑えることが出来る。ただし、幅の狭い道路に設置することや軽微な接触でも支柱はダメージを受けるので、維持管理コストについては、今後の検討課題である。

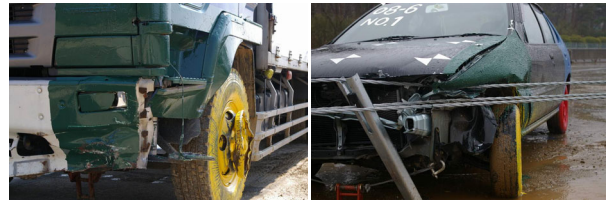
写真-15 衝突車両の破損状況（左：大型車、右：乗用車）

また、衝突試験に用いた車両の破損状況では、大型車が、バンパーと左前輪のホイールがわずかに破損している程度に対して、乗用車は、バンパーが外れ、車両の

左前部はワイヤーロープにめり込む形で停止した。ただし、乗用車は左前輪を損傷したが、自走が可能であり、車室内の損傷は無かった（写真-15）。

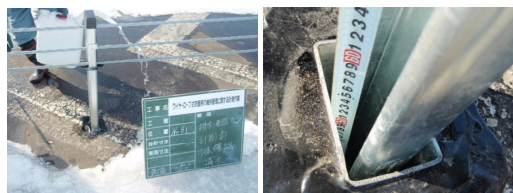
写真-16 スリーブ管内の浸水試験状況

緊急時に中間支柱を抜いて、交通を開放することを想定した場合、冬期間の凍結により中間支柱が抜けなくなるリスクがあると考えられる。そこで、中間支柱の基礎部であるスリーブ管内に注水し、貯留水による結氷状況を測定した(写真-16)。

試験は、平成 21 年 2 月 17 日 7 時～11 時に行い、注水は、6 本のスリーブ管に行った。気温は、 $-5.0^{\circ}\text{C}$ ～ $16.0^{\circ}\text{C}$ 、路温は、 $-1.0^{\circ}\text{C}$ ～ $9.2^{\circ}\text{C}$ であった。注水の結果、いずれの場合もスリーブ管内部の結氷は確認されず、満水にした水は、15 分ほどで全て浸透した。また、注
