# 銀座通りにおける街路景観の変遷

建設省土木研究所 天野 光一  
建設省土木研究所 藤原 修

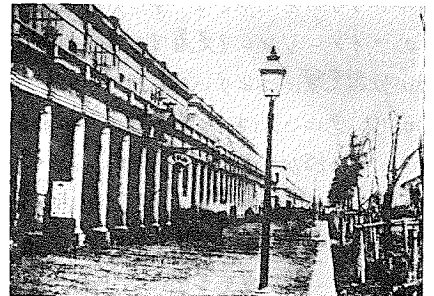
写真-1 (写真No.33) 明治7年

オIグループは明治期のもので、西欧風建物、ガス灯、柳などが景観的特徴としてあげられており、文明開化、ハイカラというイメージがその中心を構成するグループである。(写真-1)。オIIグループは、明治後期から大正初期のもので、オIグループと同様、西欧風建物、柳が景観的特徴としてあげられているが、その他に電柱、電線、路面電車などがあげられている。赤坂新風はこの頃の銀座について「今日東京の表通りは銀座より日本橋通り、丸の内通り、有楽町通り、有明通りと始めとして到處西洋市街の建築物とベンチ等の看板渡り装へた並街とまでは遠くは事無き然るに災厄するもの

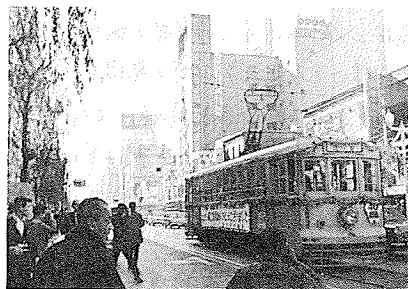
写真-6 (写真16.8) 昭和42年

の高層化、近代化、人や車の混雑、にぎやかなどの特徴があげられており、高度成長期までに変わっていったというイメージのグループであろう。(写真-6) Ⅱグループは昭和43年の改修工事以降のものであり、都電や電柱や電線や柳がない。現在とほぼ同じであるという指摘が多く見うけられ、現在と同じイメージをもったグループといえる。(写真-7)
