バイパス景観の変遷に関する研究

正会員 工博 建設省土木研究所 篠原 修
同 工修 同 天野 光一
同 同 同 二上 克次

A Study on Transition of By-pass Roadscape

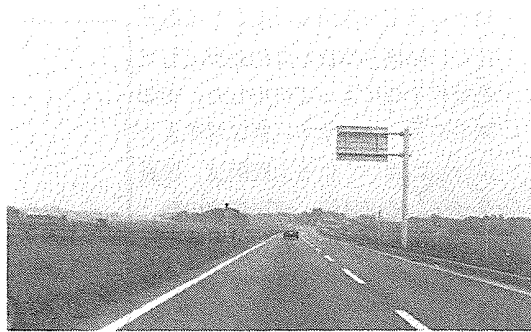
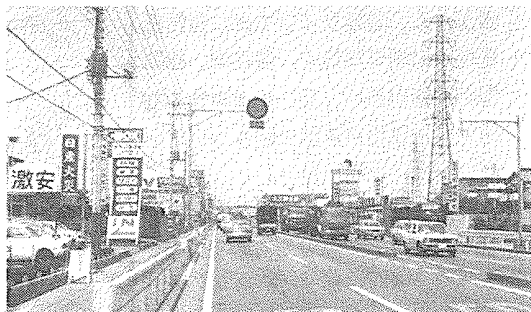
写真-1 バイパス景観のタイプ

混在型, 自動車関連型というのは写真-1にも示したように, 多種多様な要素が雑然と沿道に貼りついているタイプであり, これがバイパスに連続的に現われる状態は景観の画一化と言わざるをえない。勿論, その1シーンのみを取上げて多様性に富んでよいとする向も少ない。
