## 文明開化の石桁橋

川崎小泉橋の解体発掘調査とその考察

A STONEBRIDGE ON THE AGE OF CIVILIZATION

Dissectional and Historical Study of Koizumi Bridge in Kawasaki City

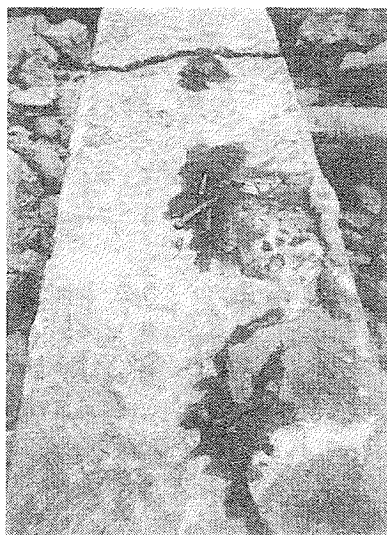
写真-1 枕石上の平落釘

小泉橋では、これを止めるため、漆喰と平落釘を利用してガタ止めをしている。

漆喰は、あらかじめ隙間のわかっているところに

一部には漆喰もみられる(撮影：小池汪, 1991.4.16)

入れたようである。平落釘は、ガタ止めとともに、桁石の高さ調整にも入れられた(図-3の1bや1c、写真-1)。

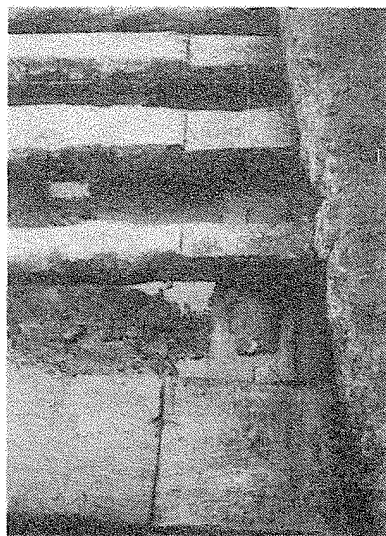
写真-3 土台木の切込み

土台石を受けるところは、写真-3にあるように、切込みを入れ、石の移動を防止する。

橋台側の土台石を取り除いたところ、右にみえるのは橋台壁コンクリートの一部、細い土台木の下には添木がみられる（撮影：小池汪、1991.5.9）
