碓氷峠旧線跡に残る鉄道構造物の技術的特徴と意義

Railway Structures of Former Usui pass Line, Their Engineering Significance

小西純一*、田島二郎**

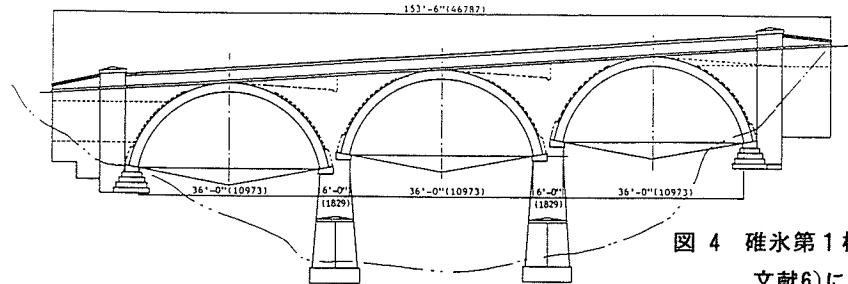
図 4 碓氷第1橋梁（霧積川橋梁）
文献6)により作図

碓氷線最初の橋梁で、図4に示すように、径間36'4" (10973mm) のアーチ3連からなる。下り線改築時に撤去された。

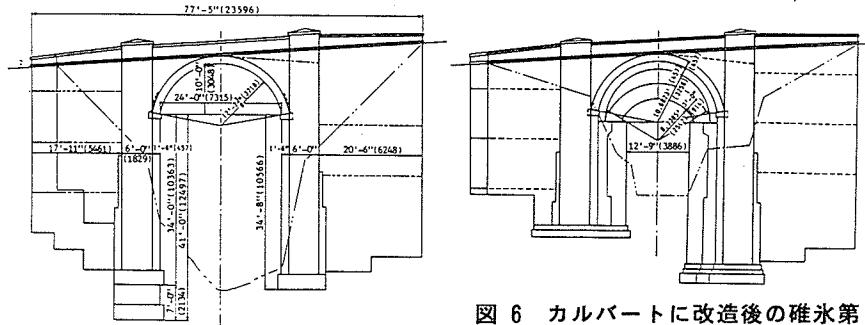
図 5 碓氷第2橋梁、文献6)により作図
図 6 カルバートに改造後の碓氷第2橋梁、
文献7)により作図図 6 カルバートに改造後の碓氷第2橋梁、
文献7)により作図

第1、第2トンネル間にある、オリジナルの径間24'4" (7315mm) の橋梁である。川底からの高さ40'4" (12.2m) と高く、アーチの両側、両側面にピラスターを持ち、側壁も広く、橋欄長も77'4" (23.5m) と長い。また、アーチの頂部に要石がはめ込まれているのは他に例を見ない。小径間ながら立派な外観を持っていた。直線橋であるが、線路は半径300mの曲線となっている。図5はその側面図である。このアーチは、明治期に、アーチ環の厚さを2倍にする補強が施され、橋台も前に出て、径間が19'4" ft 6in (5944mm) となった。その後、旧アーチ環の下方に新しいアーチが築造され、径間は12'2" ft 9in (3886mm) に縮まり、橋梁からカルバートに分類換えされた。この改造は1912（大正元）年10月1日付けの実測図5に記録されているのでそれ以前に行なわれたことは明らかである。図6に改造後の姿を示す。写真2に現況を示す。補強

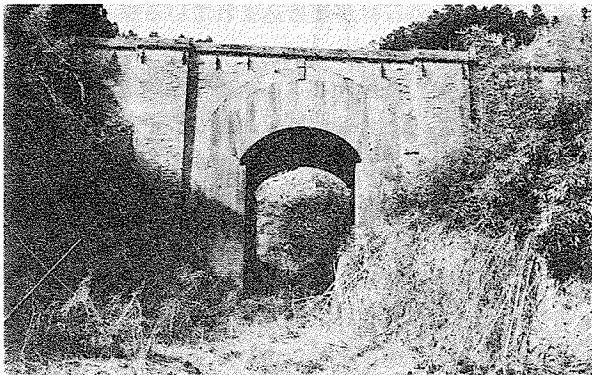
写真 2 現在の旧第2橋梁、要石に注目 [1992. 4.]

・改造の様子はアーチ部分を見れば一目瞭然である。第1回の補強アーチにも要石がはめ込まれている。

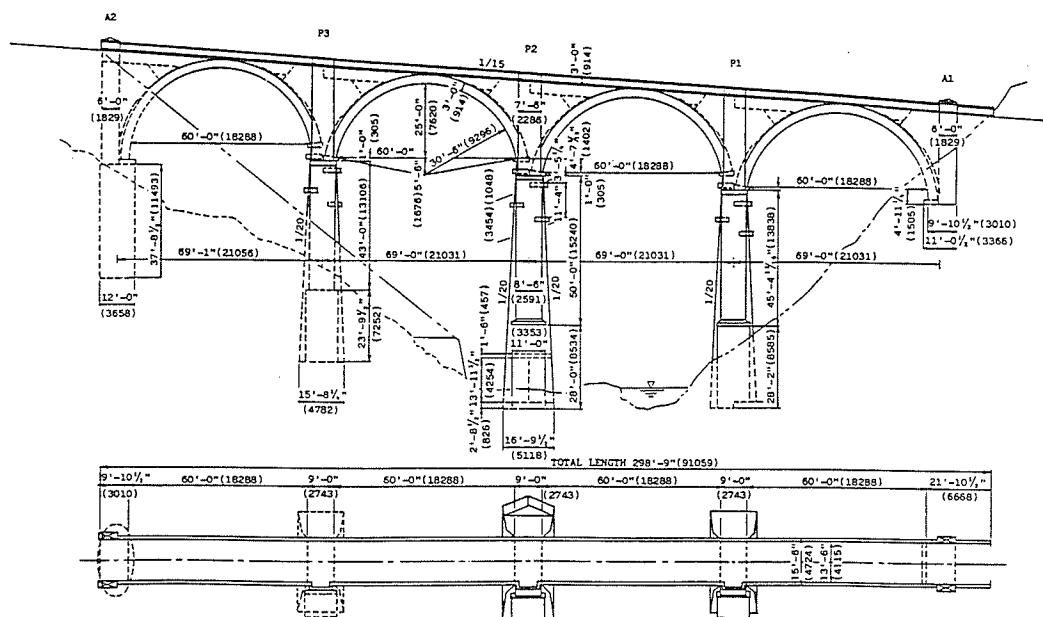
図 7 碓氷第3橋梁（碓氷川橋梁）、文献3)により作図

径間60½(18288mm) のアーチ4連からなり、施工基面から谷底までの深さ 103½(31.4m) 橋欄長 298.75½(91.1m) で、わが国最大の煉瓦造アーチ橋である。開通当時の姿を図 7に示す。

横川方の第1橋台と、3本の橋脚は岩盤の上に直接基礎を置いている。軽井沢方の第2橋台だけ

は基礎岩盤が深いため、煉瓦積柵円井筒を沈めて基礎とする計画であった。そこでまず、岩盤の深さを調べるために、小井を掘削したが障害物に遭遇し、それ以上掘削できなくなったので、高さ 6½ 帽幅 4½ の坑道を横から水平に掘削して予定位置に達し、そこから穿孔して障害物を除去し、埋め戻しをしてから井筒の沈降を行なった。

アーチセントル（Arch Centre, 拱架）は木造である。橋脚高さが 100½ もあって、支柱を地盤から立ち上げることは困難なので橋脚に長い石を挟み、突起状として、これでセントルから来る柱を支え、セントルを降下させるためには砂箱を用いた。

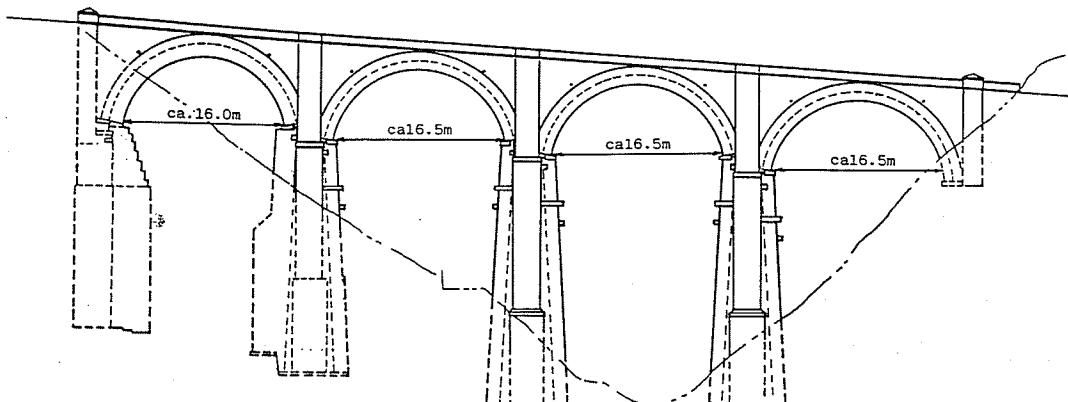
図 8 補強後の碓氷第3橋梁、文献7)により作図

開通から 1 年余の 1894（明治 27）年 6 月 20 日、東京湾北部に起こったマグニチュード 7.0 の地震によって、第 4 アーチと第 2 橋台に数カ所の亀裂が生じた。そこで第 3 橋脚、第 2 橋台、第 4 アーチの補強工事を 94 年と 95 年に行なった。翌 96 年、第 1 - 第 3 アーチに対しても、重量が約 1.5 倍の大きい新型機関車（Class C2, 54.5t）の入線を理由にアーチ、橋台、橋脚の補強を行なった⁹⁾。その結果、アーチ環は厚くなり、橋脚は当初の 2 倍以上の太さとなって、開通時のすっきりした姿はすっかり損なわれてしまった。しかし、この補強工事のおかげでこのアーチはその後の機関車重量と輸送量の増大に耐え、アプトの終焉まで使命を全うした。また、補強後の姿を図 8 に示す。径間は第 1 - 第 3 アーチが 54½ 1³/₁₆ 尺（16.5m）、第 4 アーチが 52½ 7¹/₂ 尺（16.0m）となった。なお、原図には橋脚本体と補強部を強固につなぐため、

境界部に多数の石材が埋め込まれている様子が記入されている。

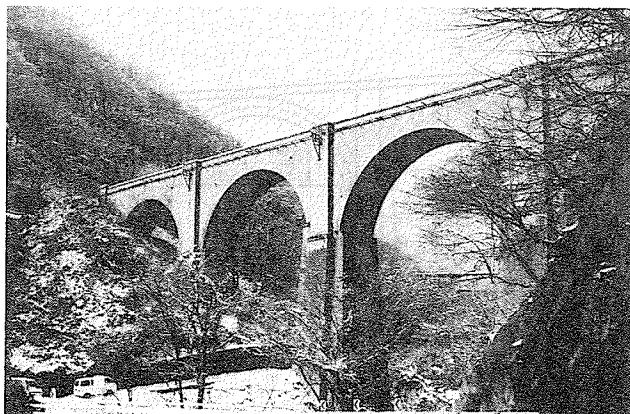
写真 3 現在の碓氷第3橋梁[1994. 1]

幸いにしてこの雄大なアーチ橋は旧国道から良く見えるところにあり、碓氷峠のシンボル的な存在となっている（写真 3）。橋脚から高欄まで立ち上がったピラスターは高欄部分が保線要員の待避所となっており、国道に面している南側にしかなく、装飾的な意味をも持たせてあることが分かる。また、ピラスター、高欄には焼過ぎ煉瓦を用いて、アーチ、側壁とは色合いを変えてある。

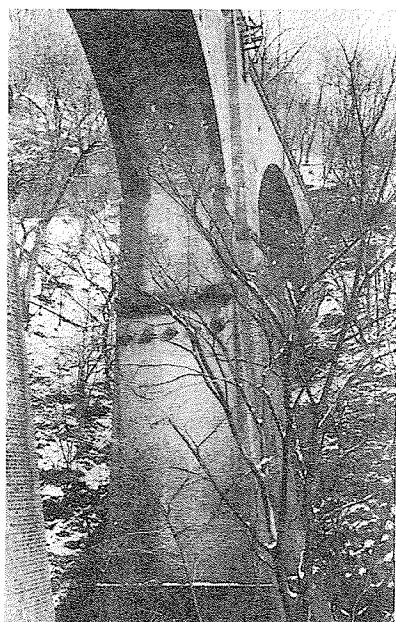
写真 4 碓氷第3橋梁の第1橋脚[1994. 1]

橋脚の上部に石の突起が出ているが、これはアーチ築造（補強）のときにアーチセントル（型枠）を支えたものである（写真 4）。

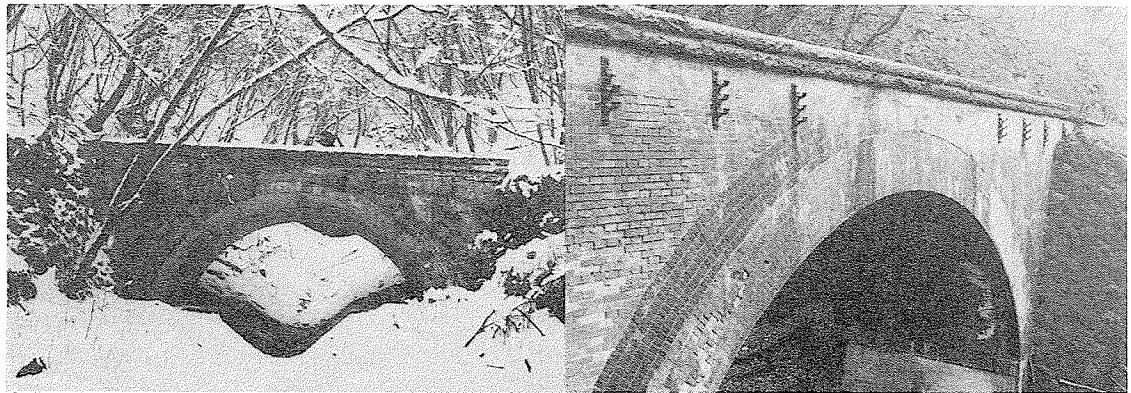
写真 5 現在の碓氷第4橋梁 [1994. 1]

第 6 トンネルを出たところに、径間 24½ (7315mm) の第 4 橋梁がある。コンクリートでアーチを補強されている（写真 5）。

岩肌も荒々しい切り通しを過ぎると、オリジナルの径間 36½ (10973mm) の第 5 橋梁がある。アーチは第 3 橋梁と同様、煉瓦を巻き足して補強されている（写真 6）。

両橋梁とも、親柱も何もついていない、きわめて簡素なものである（図 9, 10）。

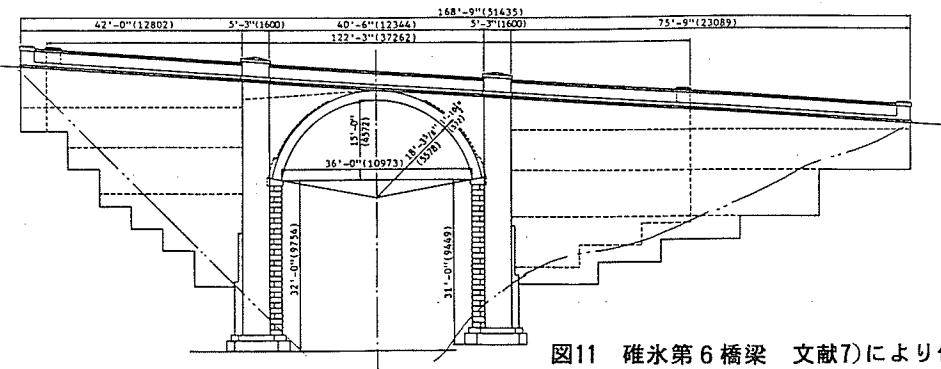
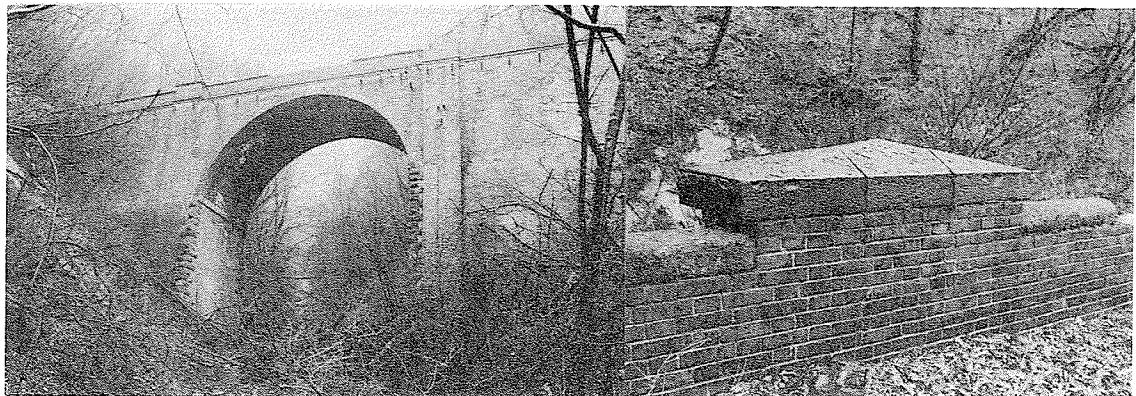
写真7 現在の碓氷第6橋梁 [1992.3]

カーブした短い第7、第8トンネルを抜けると、長い高欄のある碓氷第6橋梁にかかる。第5、第9橋梁と同様、径間36½(10973mm) 1スパンであるが、河床からの高さは57½(17.4m)もあり、高い橋台と長い側壁を持つ。橋欄長は170.16½(51.9m)もあって、長さと煉瓦および石積の体積では、第3橋梁に次ぐ規模のものとなっている。横川方の側壁は曲線部にかかっており、ゆるく湾曲している(図11)。国道側から見ると左右非対称で、左側にアーチが、右側に広い煉瓦の壁がそびえ立

つ。高い橋台の角には隅石が配置されており、ピラスターをもつ。高欄はフランス積みとしてあり、旧碓氷線の現存橋梁、トンネル、建物などでは唯一の例である。なお、この橋は、補強された形跡がなく、原形をよく保っている(写真7,8)。

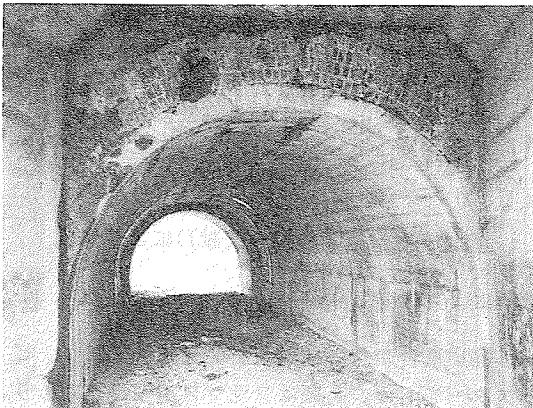
写真9 現在の旧碓氷第7橋梁、
補強されたアーチが見える [1992.3]

径間15½(4572mm)の半円アーチで、建設当時、橋梁と分類されたアーチの中では最小である。旧熊ノ平駅構内にあり、線路は水平である。アーチ環が補強され、径間が小さくなつてカルバートに分類替えられた。補強されて、現在も列車を通し

ている現役であるが、コンクリートの中に埋もれて、一部分しか見ることはできない（写真9）。

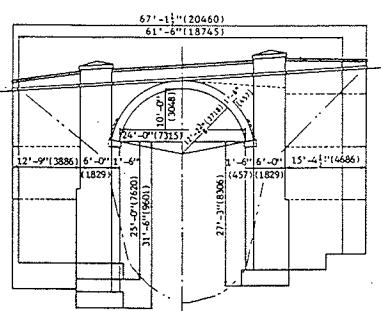
図15 碓氷第10橋梁

置にある、第8橋梁（図13）と第9橋梁（図14）は橋欄に親柱を有し、第10橋梁は川底からの高さがあり、橋欄長もやや長く、ピラスターを有する（図15）。一方、国道のかなり下にあってほとんど見えない第14～17（図18-21）橋梁では、親柱などはすべて省略されている。

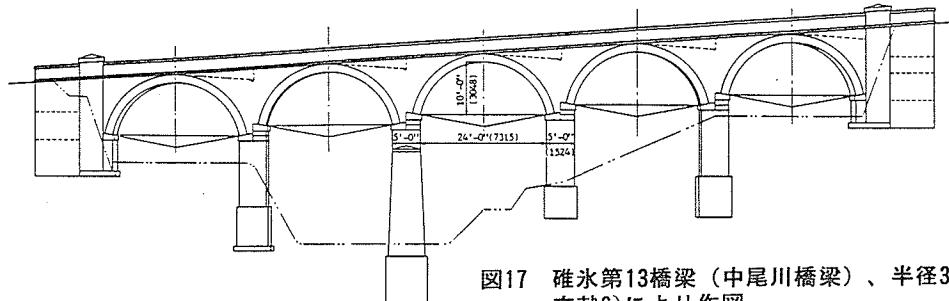
図17 硬氷第13橋梁（中尾川橋梁）、半径300mの曲線橋、
文献6)により作図

5径間連続アーチである。径間はすべて24尺(7315mm)で、半径300mの曲線中にあり、平面形状は折れ線となっている。アーチ自体は円錐形ではなく、円筒形で、橋脚にテーパーが付いている。国道を跨いで建設され、両端の径間の下を国道が通っていた（図17）。建設時、各径間に同時に一様の高さに煉瓦積みを行ない、アーチにひずみが生じるのを防いだという。明治24年(1891)8月3日に起工し、10月25日頃には第2号橋脚のスキューパック下3、4尺に達していた。ところが、10月31

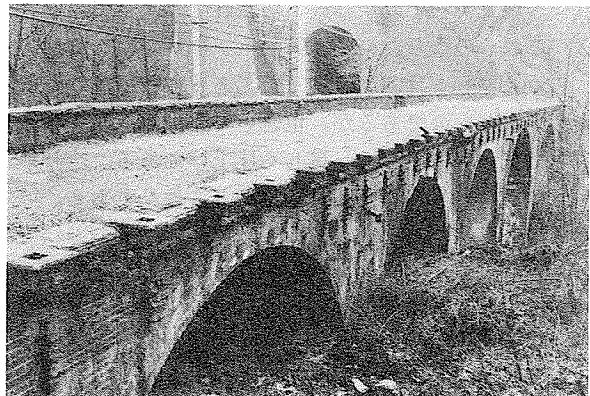
写真10 現在の硬氷第13橋梁（中尾川橋梁）

この橋は、第3橋梁に次いで有名であり、開通当初から多くの写真に記録されている。曲線改良のため、現下り線のルートから外れ、撤去を免れて現存しているが、現在線の保守用通路として使用中であるため、文化財指定の対象とはならなかった。南側の高欄は、失われているが、恐らく、大型の電気機関車が入線した昭和初期に撤去され

たものと思われる。北側の高欄は残っている（写真10）。なお、高欄が撤去された橋梁は第2橋梁と本橋梁で、ともに曲線橋である。

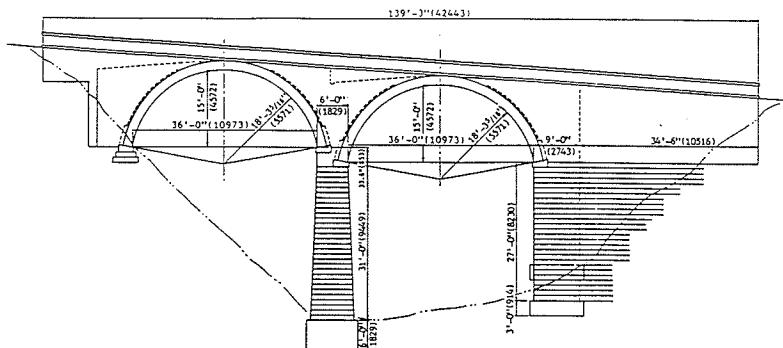
図21 碓氷第17橋梁、文献3), 7) により作図

径間36½ft(10973mm)のアーチ2連からなる。両岸の地盤は非常に硬い岩盤である。施工基面から谷底まで50½ft(15m)余、側壁を有し、橋欄長は139'余(42.3m余)で、第13橋梁につぐ長さとなっている。横川方の橋台と橋脚が石積みとなっているのが特徴である。開通常時の姿を図21に示す。

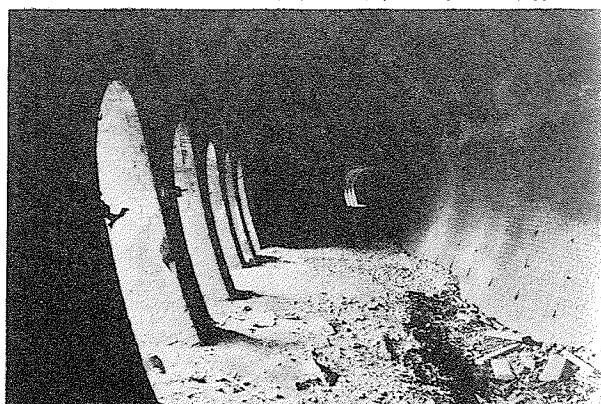
写真11 碓氷第6トンネル中間の横孔[1992.4]

6ft の楕円形の風窓を作り、蒸気機関車のばい煙の排出の用に供した。第6トンネルでは、2個所あり、さらに側壁にもアーチ形の孔を6個と3個造ってある（写真11）。

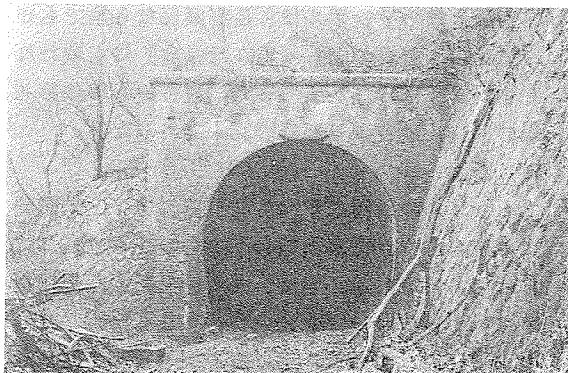
写真12 碓氷第8トンネル入口 [1992.3]

坑門は、煉瓦積の簡素なものを標準としたが（写真12、13）、意匠的な配慮の必要な所では、切石積、あるいは煉瓦と切石の組合せなども用いられ、翼壁、ピラスター、笠石、帶石、迫石、要石などを適宜組み合わせて、意匠設計を行っている。そのような場所としては、峠の入口と出口に当たる坑門、すなわち、第1トンネルの入口（切石積）と第26トンネルの出口（煉瓦と切石）、国道からよく見える所にある坑門（第1トンネル出口、煉瓦積、写真14、第3トンネル入口、切石積、写真15）、大きな構造物に接する坑門（碓氷第3橋梁に接する第5トンネル出口（切石積、写真16）と第6トンネル入口（煉瓦と切石、写真17）、最長のトンネルである第6トンネルの出口（切石積、

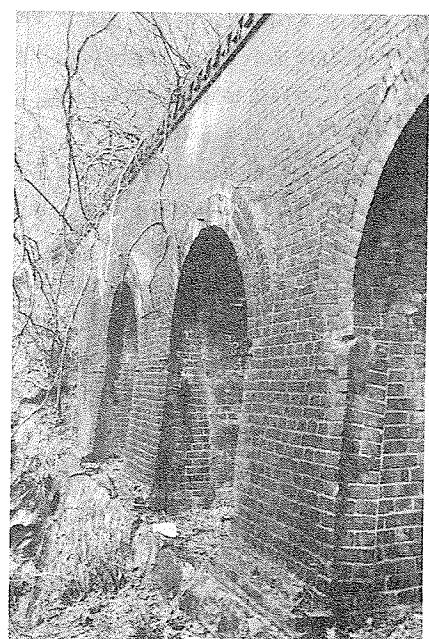
写真19 碓氷第6トンネル中間の第1横孔 [1992.3]

写真18）、2番目に長い第26トンネルの入口（煉瓦積と切石）などが挙げられる。また、国道から近い第6トンネルの第2横坑にも装飾が施してある（写真19）。
