## 鹿児島県甲突川五石橋の形態的、構造的特徴

Configurational and Structural Features of Five Major Stone Masonry Bridges  
over the Kotsuki River in Kagoshima

吉原 進\* YOSHIHARA, Susumu  
鹿児島大学工学部

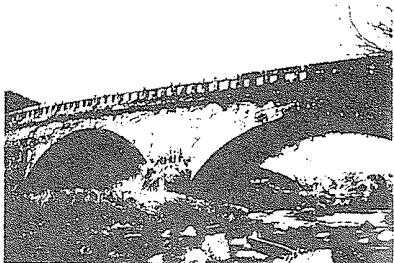
写真-4 武之橋 創建1848年 撮影1880年頃  
鹿児島市：鹿児島市戦災復興誌

写真-4によると、武之橋は創建当初は中央部1スパン分だけが、両側と異なり、小さな半径の急な路面であったことがわかる。鹿児島市史<sup>10)</sup>によると高麗橋の縦断曲線の改造工事は工費1195円で明治42年7月17日に、西田橋の同工事は工費1995円で明治43年8月8日に完工とある。しかし武之橋の路面改造の経緯は明確になっていない。新上橋にも路面改造の痕跡はあるが、やはりまだ明らかでない。これらは交通体系の変化によるものであるから、いずれもほぼ同時期に改造されたものと推察される。
