## 古代秋田城跡における築地塀の構築について\*

Structure of the Earthen Wall of Ancient Akita Castle Site

日野 久\*\*

### 概 要

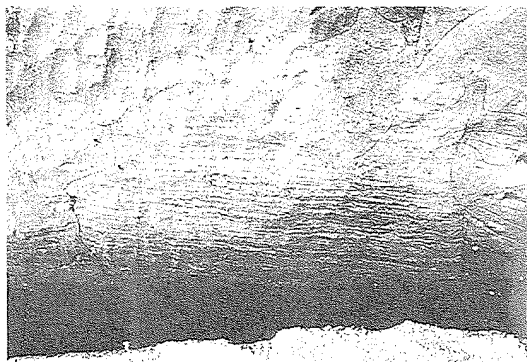
写真-3 外郭西辺築地塀土層断面 1974

築地塀は土止めなどの構築物もなく、直接に地山の飛砂上に粘土と砂を交互に積み上げ、叩き締める

「版築」技法で作られており、緻密なところでは1枚の層の厚さが数mmという状態で観察される。

積み上は長さ約3m(10尺)で積み手の違いが認められ、この単位で次々に延長されていったものと考えられる。

基底部の積み土を挟んだ対称位置に柱穴が確認されている。積み土から僅かに離れた位置であることから、屋根を支える須柱(寄柱)ではなく、版築の際のセキ板を支える工事用の柱穴と考えられる。
