## 甲突川の治水史・流域特性の変化と五石橋\*

The history of prevention of flooding of the Kotsuki river, the changes in the characteristics of the catchment area and the five stone-masonry bridges

牟田神宗征\*\*, 奥田 朗\*\*\*, 吉原 進\*\*\*\*

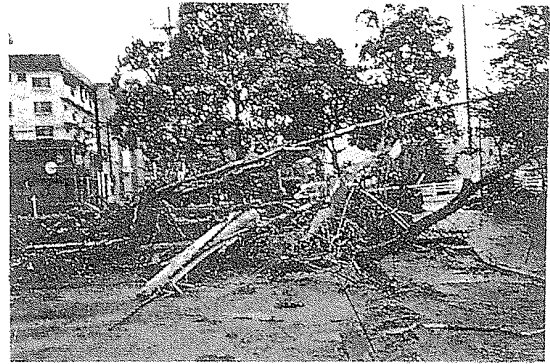
2橋地点の河川流量は、上流の玉江橋、新上橋で市街地部へ溢水したため、380m<sup>3</sup>/s程度で堤防から20cm程度溢れる状況であった。それでも西田橋にはトラック一台ほどの流木が掛っていた。

災害後、西田橋の河床敷石の状況を調査したところでは、上流中央部の敷石が幅20m、長さ3m程度流失していた。このことから、8・6洪水の継続時間がもっと長く続けば、敷石が流失して、橋脚が洗掘され、崩壊する恐れがあった。

写真一七 西田橋に掛った流木

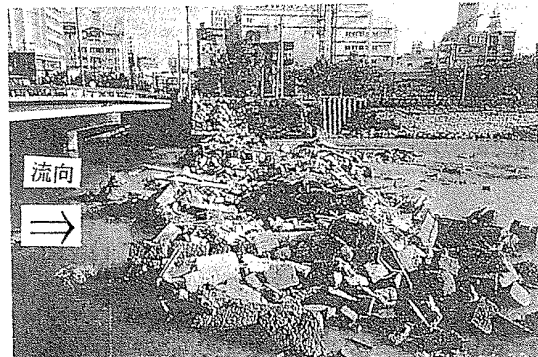
次に、石橋の流失とその崩壊状況であるが、1957（昭和32）年諫早市の本名川眼鏡橋の被災や1982（昭和57）年長崎市中島川の石橋群の被災事例は、洪水で高欄や壁石が流出してアーチ部は残っていた。これに比べ、甲突川の武之橋、新上橋は河床敷石が流失して石橋中央部が崩壊している点に被災の特徴がある。

写真一九 1993年 甲突川武之橋の被災状況
