## 西田橋の築造技法と改変状況\*

－ 解体調査結果から －

On the Construction Technique and Improvements of Nishida Bridge

要旨： 鹿児島市の甲突川五石橋は、150 年程前に肥後の石工・岩永三五郎が築造した江戸時代における代表的な4連又は5連の石造アーチ橋である。しかし、1993年8月の集中豪雨による洪水で、五石橋のうち2橋が流失してしまい、残った3橋は、再度災害防止のための河川改修に合わせて、移設して保存されることになった。そこで、移設のために実施された解体調査結果等を基に、五石橋を象徴するものとして西田橋の築造技法と改変状況について報告するものである。

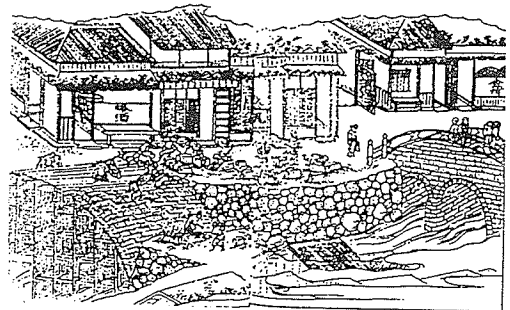
(図-2)石橋築造之図(「長崎今昔集覧名勝図絵」所収)

- ①橋台となる基礎をつくる。また、橋台背後に水平反力をとる石垣を築くとしたものもある。
  - ②木材を用いて下地橋（支保工）をつくる。
  - ③両側下方からアーチ石を積んでいく。なお、組積に伴う支保工の変形が懸念されるが、頂部の重し等の対策は無いようである。また、支保工の上げ越しも行っていないと考えられる。
  - ④支保工の上に、アーチ石を築いていき、最後の要石（クラウン部）は少々きつめのものを大蛸で叩き込んでアーチを完成する。この時点で、どこまで壁石を積んでいるのかよく判らないが、図絵では半分位の高さまで積んでいる。
  - ⑤支保工の撤去を行ってアーチを締める。
- という手順となる。

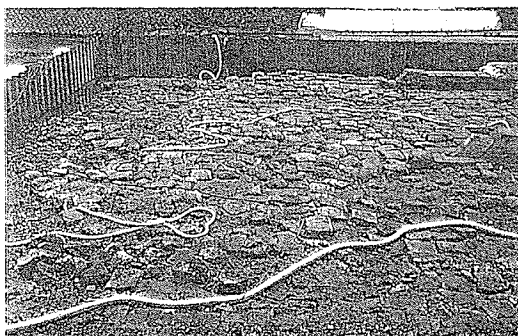
（写真－3）右岸護床敷石

（写真－4）左岸下流側護床敷石

と並べ方に明らかな違いがあり、左岸側は部分的には後世に敷き直された可能性もあるが、全般に右岸側の方が施工が丁寧で、石工の手が違うようだ。

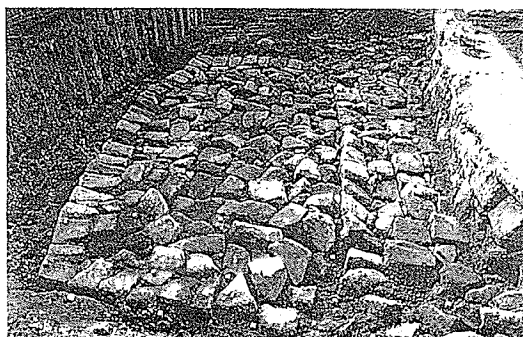
(図-8)反力石垣群の断面図

(写真-8)左岸反力石群基底部

西田橋の反力石群は、長さが親柱から8~8.5m、高さが約3m、上幅で約10.5mの規模となっており、表面の石は天端のものが30~60cm角で控え60cm程度のやや尻落としの石、壁面のものが45cm角で控え60

cm程度の間知石状になっていた。また、中詰めはアーチ石から2.7mまでの範囲は陸側に面を向けてきちんと石積みされていた。

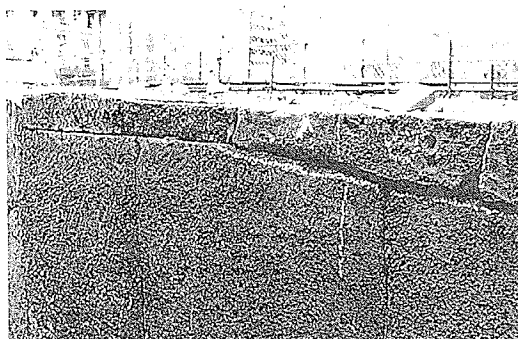
写真-13は、上記②の楔型の壁石が細くなった部分の収まりを写したものであり、下の壁石上端線が折れている。その上面合端を写したものが写真-14で、白チョークの印を境に右がヨキ仕上げ、左の切削部分がノミ仕上げとなっており、縦断改修工事での改変である。このように明治の工事では壁石切削上面をノミで仕上げていた。

(写真-13) 第4連上流壁石の収まり

(写真-14) 下方壁石の上面合端の仕上げ状況

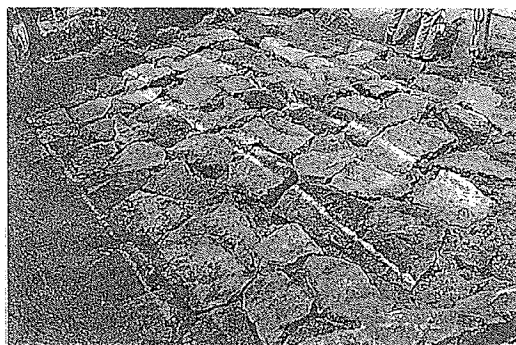
(写真-16) 右岸反力石上面の欠き取り状況

取付きの階段については、その部材等は発見できなかったが、右岸反力石群上面に写真-16のような規則的な欠き取りがあった。踏掛石から1m間隔で2列、さらに1.2m離れて1列、欠き取りの高さが約9cmであり、その状況から踏面が1m程度の階段のアタリ加工の痕跡と考えられる。
