## 河頭太鼓橋をとりまく土木遺構と治水\*

Kogashira-taikobashi Bridge with the blind ditches:

the historical value and its roles of flood control

上野敏孝\*\*・北畠清仁\*\*\*

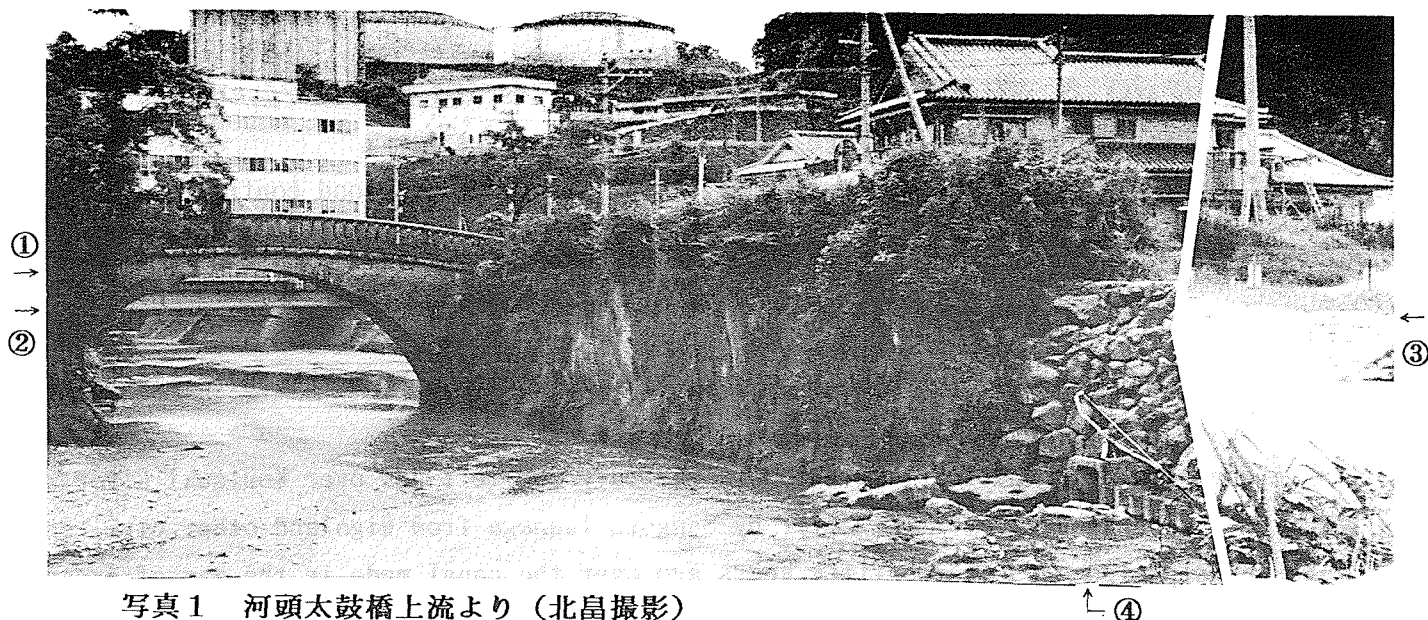
写真1 河頭太鼓橋上流より（北畠撮影）

①河頭太鼓橋橋桁位置 ②河頭大橋橋桁位置 ③いっ水位置 ④洞窟状水路入口

1993年8月6日に鹿児島市を襲った水害（8・6水害と呼ぶ）では、河頭太鼓橋地点右岸一帯に2桁を超える湛水があった<sup>3)</sup>。これは太鼓橋上流右岸の護岸が低いところから洪水が溢れたもので、それに加えて河頭太鼓橋下流の河頭大橋の橋桁が低いことが、右岸側を迂回して流れようとする洪水の流下を妨げたものである。河頭太鼓橋下の水路（甲突川）を流れる洪水は、太鼓橋の橋桁にかかることなく流下した。これらのことは8・6水害時の航空写真<sup>4)</sup>からも、地元の人の証言からも、地盤高からも（写真1）確認できることである。

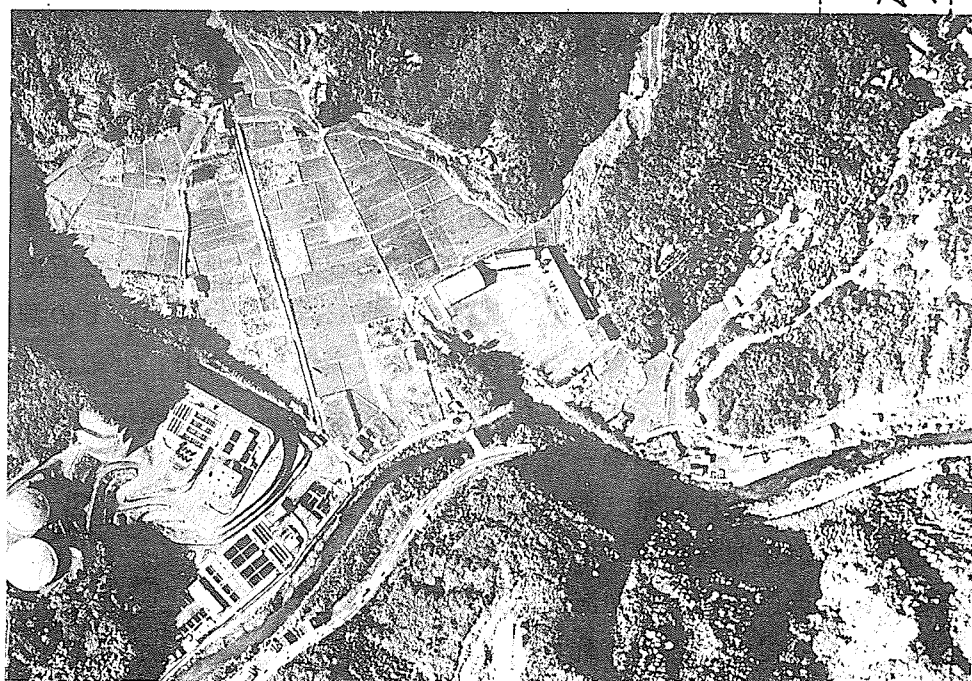
写真2 河頭太鼓橋一帯の航空写真（昭和49年—上野所蔵）  
[甲突川が右方から左下に流れる。中央の突き出た部分が岩山]

鼓橋を外せば鉄砲水になる」とは地元の人の話である。かつて河頭太鼓橋右岸には、左岸から岩山が張り出しており、右岸を越えて溢れた洪水はその岩山でいったん遮られ、そのあと大きく迂回して流れるようになっていた（写真2）。河頭太鼓橋をとりまく川のしくみは、このように洪水の勢力を殺ぎ、また遊水池としての機能を果たしていたのである。その後右岸を溢れて流れる洪水の通り道に河頭中学校が建てられたのであるが、その近辺の家屋は河畔林によって、水害の直接的な被害を免れるしくみになっていた（写真3）。

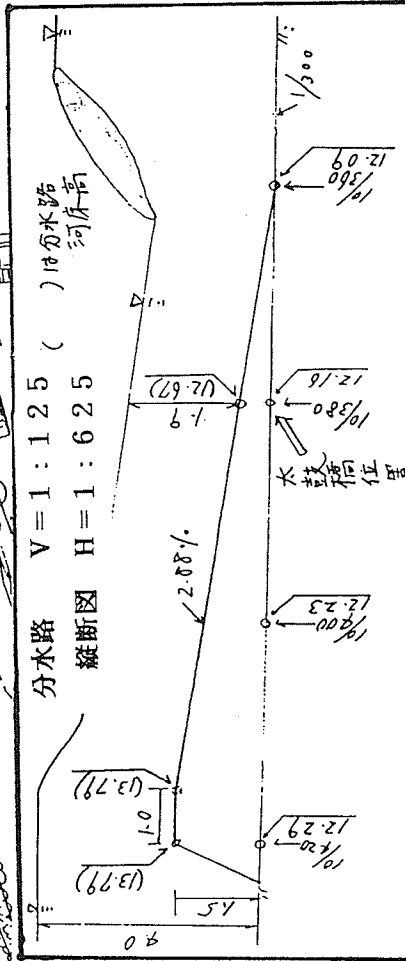
$$S=1:625$$

河頭太鼓橋上流のお椀状にくびれた部分(図5)より上流については、県の改修計画を踏襲し、下流に向けて流れを二つ(本川-太鼓橋をくぐる水路-と分水路)に分ける。本川は段上がり(約1.0m)とし、分水路入口は越流堰構造とし、堆砂対策と親水対策(幾分水を流す)も兼ねて越流部に切り欠きを設ける。

分水路の構造を図5中の縦断面図のようなものとするれば、分水路は射流状態となることが期待でき、分水路入口の越流部には限界水深が現れる。これで分水路入口は本川より0.5m高くなり、平常時は本川に水が流れる。
