高麗橋・玉江橋の移設復元工事について*

Relocation and Restoration Works for the Korai Bridge and the Tamae Bridge
of Arch-type Stone-Masonry Bridges in Kagoshima

阿久根芳徳**，今村裕一郎***，木村 太****，吉原 進*****

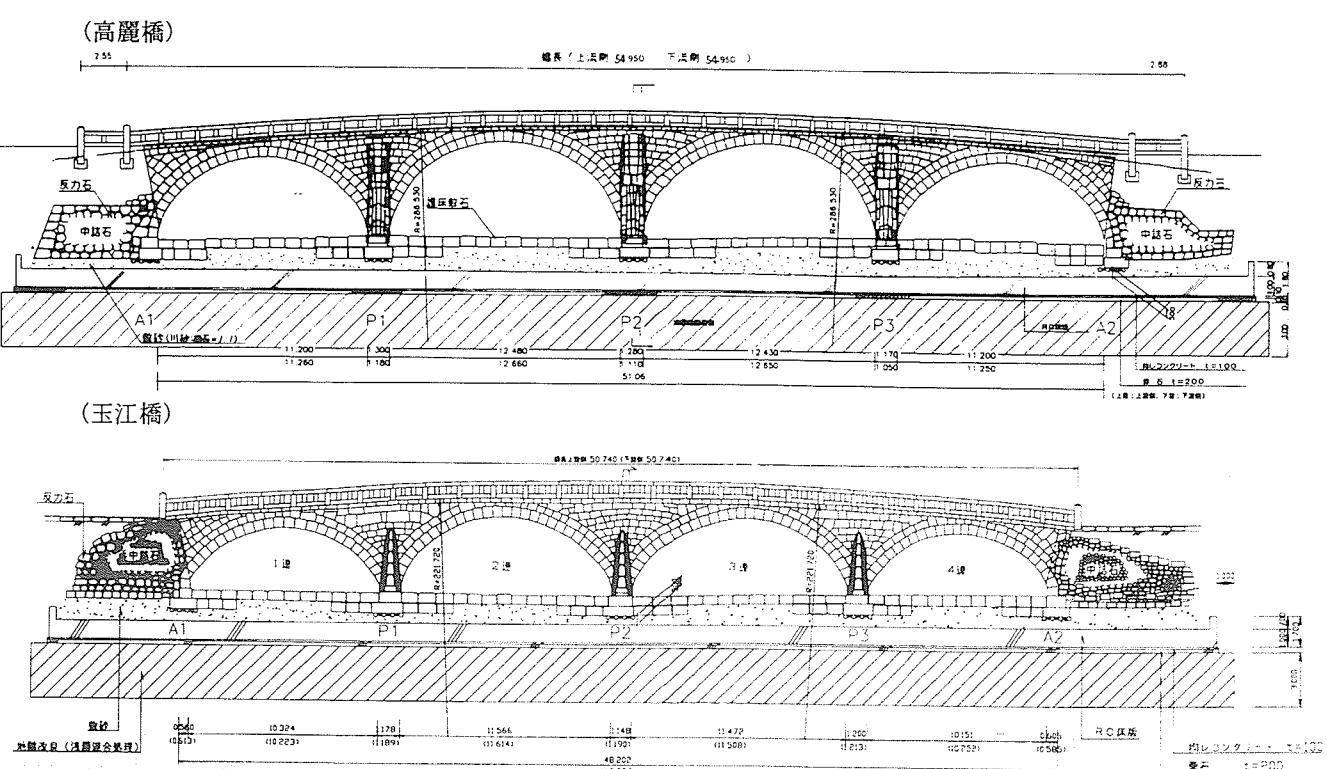
図-3 高麗橋・玉江橋の復元一般図（側面図）

各橋、各部毎の復元方法をまとめたものを表-3に、復元方法に基づき作成した復元一般図（側面図）を図-3にそれぞれ示す。

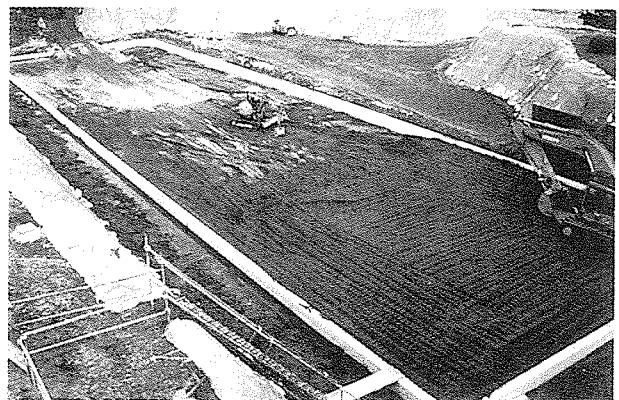
写真-1 コンクリート床版と敷砂工(高麗橋) (撮影:著者 1998)

そこで、基礎部の深さ3mを浅層混合処理による地盤改良で基礎地盤の強化を図り、さらに厚さ1mの鉄筋コンクリート床版を設置し、石橋全体の安全性を保つ構造とした。鉄筋コンクリート床版上には甲突川の河川改修工事で搬出された砂を敷き均し解体時の地盤を再現した。砂地盤は事前に試験施工を行い、地盤の支持力が十分に得られるよう撒きだし厚さや転圧回数を定め、施工後の沈下がないよう十分に締め固めた。

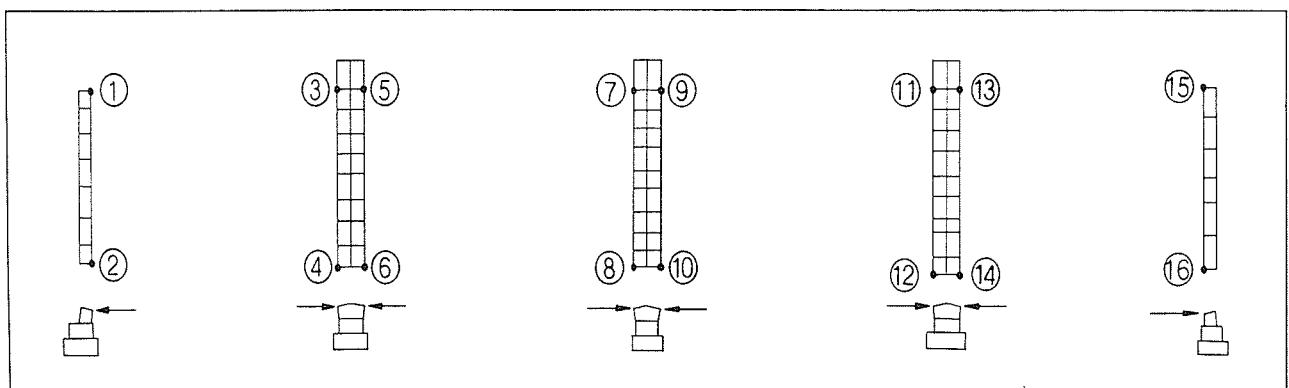
図-4 基礎石据付高計測個所 (作成:著者)

石橋基礎部の下にはクロマツを材料とした梯子胴木が設置されていたが、表面が劣化し復元時の使用には強度的に弱いと判断されたため、新たな材料（クロマツ）で作り直した。胴木は末口20cm程度の松丸太を太鼓落として加工した後、在来工法に倣い基礎石据付面を手斧で仕上げた。組み上げた梯子胴木を鉄筋コンクリート床版上に敷き均した砂地盤の上に設置した。梯子胴木の上には基礎石を3段組み上げた。基礎が沈下していた玉江橋の2,3連アーチ間基礎部で沈下補正を行った以外は解体時の高さを基本に据え付けた。据付は3段目の基礎石すなわち袴石の天端高さが所定の高さに納まるまで3~5回据付作業を繰り返し行った結果、以下の精度が得られ、

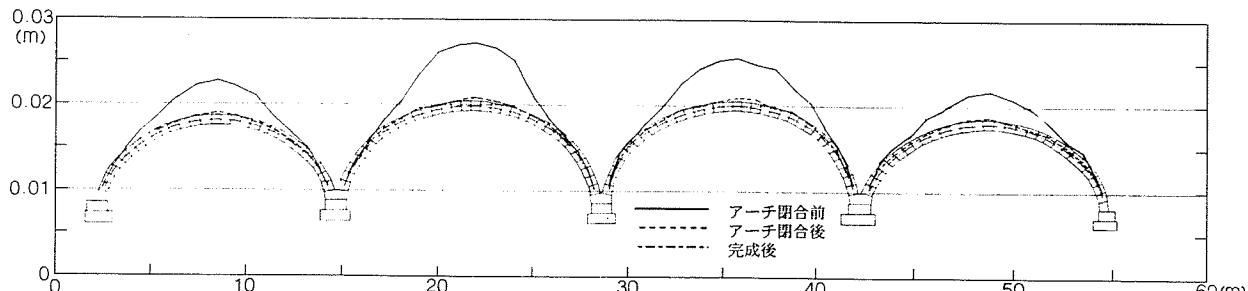
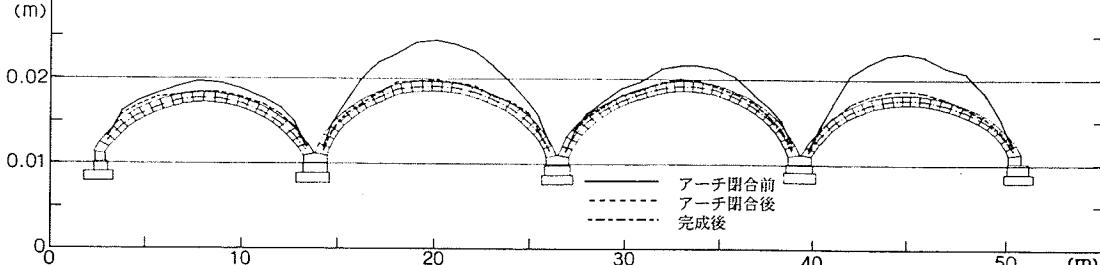
図-5 復元施工中のアーチ変位図(作成:著者)

移動を防ぐため、アーチ石の5段目付近まではアーチ石の組積みと並行して壁石や中詰石、反力石を積み上げた。アーチ石最後の要石を納めた後、アーチ支保工の中央部に設置した油圧ジャッキを徐々に下げる、アーチ石のズレや緩みがないか入念に確認しながらアーチ全体に軸力を導入し、アーチの閉合を行った。アーチ閉合前後と完成後のアーチ石(要石)変位量を表-1に、アーチ変位の経過を図-5に示す。アーチ閉合後、解体時に倣い間隔の広い縦目地には凝灰岩の碎石、横目時には川砂利を詰めアーチ石の固定を図った。

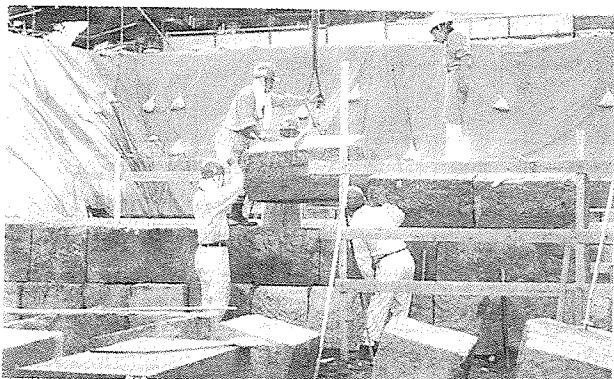
写真-4 アーチ石の仮組状況(玉江橋)(撮影:著者 1998)

アーチ石の組積みは、解体時に使用した鋼製のアーチ支保工を所定の位置に設置した後、偏圧がかからないように各連とも左右対称に基部から行い、合端の馴染み具合を確認しながら5~6回の積み直しを経て積み上げた。アーチ石の据付においては、所定の座標値に従い上下流端の石材を仮置きし、アーチ頂部要石の納まり具合を確認して端部の据付位置を確定した後、上下流端部の石材を基準に水糸を張り中間部のアーチ石を通りよく据え付けた。また、各基礎部におけるアーチ石や基礎石の

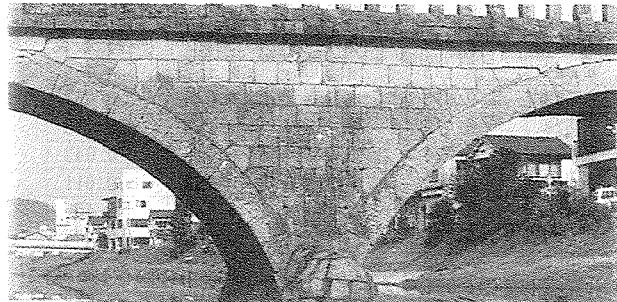
写真-6 解体前の布積み壁石(玉江橋第2橋脚部下流)
(撮影:著者 1994)

アーチ完成後、アーチへの荷重の偏りによるアーチの変形を防ぐため、各基礎部の壁石や中詰石、反力石の高さが均等になるよう積み上げた。解体時において長年の交通荷重により孕み出しを生じていた壁石は壁面が平滑になるよう整えた上で所定の位置に据え付けた。玉江橋の2、3連アーチ間すなわち第2橋脚部下流側壁石のコンクリートを用い布積みに改修されていた部分は五石橋の特徴でもある扇形配列を再現した。また、中詰石や反力石は解体時に取り出した割石を組積み、同じく解体時に取り出した土砂や凝灰岩の碎石で目詰めし、水締めにより締め固めた。

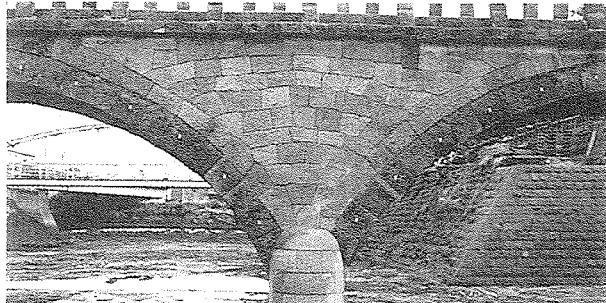
写真-7 再現された壁石扇形配列(玉江橋第2橋脚部下流)
(撮影:著者 1998)

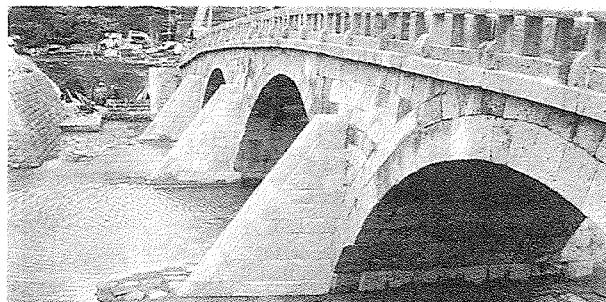
写真-8 全て新材で復元された水切石(玉江橋)
(撮影:著者 1998)

高麗橋の水切石は解体時に倅い所定の位置に空積みで積み上げ、内部には中詰石、ローム土を充填した。なお、解体時において石積みの目地に施されていたモルタルは取り除いた。玉江橋の水切石は全て新材に取り替え、石材だけで積み上げた。玉江橋は移設地の地理的条件より波力に対する安全性に配慮し、ステンレス製のダボを施し水切石全体の一体化を図った。

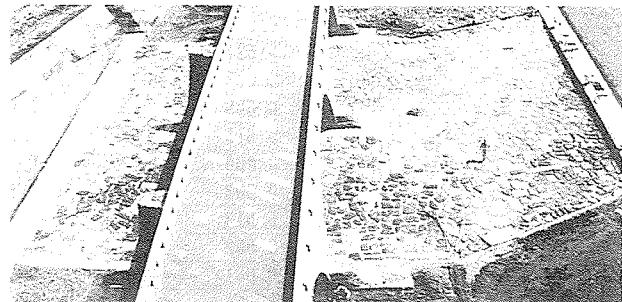
写真-9 復元された護床敷石(高麗橋) (撮影:著者 1998)

高麗橋の護床敷石は解体時に不陸を生じていた個所については、復元後公園として整備され一般市民が自由に立ち入れることに配慮し、敷石上の歩行に支障がない程度に不陸を調整し、所定の位置に据えた。また、護床敷石のほとんどが撤去され、コンクリート化されていた玉江橋については、新上橋や武之橋の流失材を用い、新上橋の配列に倅い護床敷石を再現（整備）した。

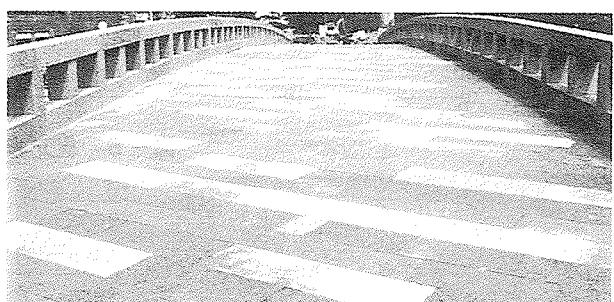
写真-10 整備された橋面工(高麗橋) (撮影:著者 1998)

高麗橋の橋面部はそのほとんどがコンクリートで改変されていたため、コンクリート部分を全て石材に取り替え整備した。橋面敷石は残されていた耳石の形状配列から斜め配列とした。残されていた耳石の幅は1尺(303mm), 1尺1寸(333mm), 1尺2寸(364mm)の3種類にはほぼ統一され、上下流の相対する耳石の幅がほとんどそろっていたため、新たに敷設する橋面敷石の幅は上記の3種類を加工し敷き並べた。コンクリート製の高欄は全て石材と取り替え整備した。なお、歩行者の安全を確保するため、高欄の支柱はステンレス製のアンカーボルトで補強した。

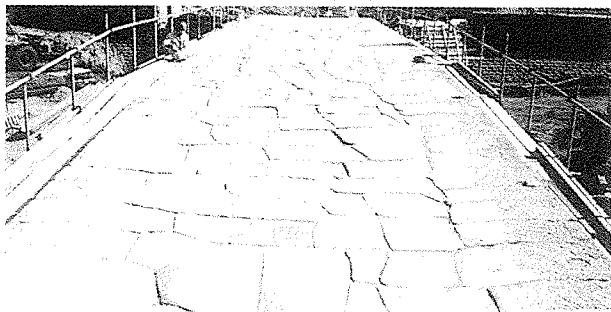
写真-11 変更された橋面工（玉江橋）(撮影：著者 1998)

玉江橋の橋面部は特に大きな改変を受けず創建時のものと思われる乱張りの橋面敷石や西田橋を除く五石橋独特の形状である高欄が残されていたことから解体時に倅い所定の位置に復元した。ただし、橋面敷石のなかで部分的にコンクリートで置き換えられていた個所については新材を補充し復元した。また、高麗橋と同じく歩道橋

となる玉江橋も歩行者の安全に配慮し、高欄の支柱をステンレス製のアンカー鋼棒で補強した。

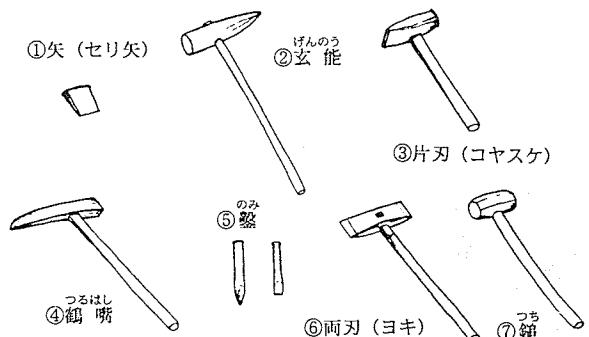
図-6 現在の石材加工道具 (作成:著者)

石材の加工には現在の石工が使用する工具名称ではセリ矢、玄能、鶴嘴、ノミ、ヨキ、鎌等の石材加工用工具が石材加工の過程に合わせて用いられている^[17]。恐らく当時も同様の工具を用いて石材を加工したものと思われる。各石材加工用工具の用途は以下の様であり、高麗橋、玉江橋の石材にも各工具の削り痕が残っていた。

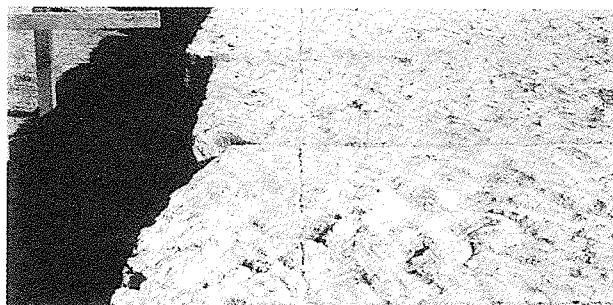
基礎部毎に石工の手が違っていたことの可能性を意味する。また、高麗橋最下段の基礎石には基礎の中心から一定の間隔でノミで彫られた線が残されており、2段目基礎石を所定の場所に据え付けたところ最下段の基礎石に彫られた線と基礎石の位置が一致した。このことは、あらかじめ基礎の位置が決められていたことを示し、綿密な測量に基づき石の据付位置を設定したことが推察される。また、基礎石を下段から水平に据え付けたが、3段目のはかま石で水平にならず中央部で約20mm迫り上がった。そこで最下段並びに2段目の基礎石を据え直し3段目のはかま石が解体時と同様に水平になるように調整した。これは、2段目までの基礎石据付施工中に何らかの外的要因により基礎石の中央部が沈下し、変位量に合わせはかま石の高さを調整し、結果的に基礎面すなわちはかま石上面が水平になるように整えたものと思われる。このように当時の現場においては不測の状況に対し臨機応変な対応を余儀なくされたことが伺える。

写真-12 線が刻まれた基礎石(高麗橋) (撮影:著者)

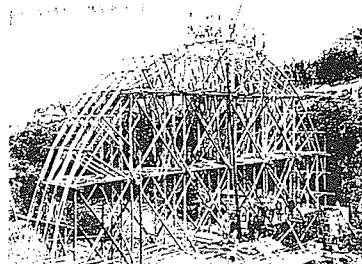
アーチは横長のアーチ石が空積みで積み上げられ、合端面にはダボなどの補強材は使われていない。解体時のアーチ曲線はわずかながら変形し、真円を描いていなかった。これは当時木製の支保工がアーチ石積み上げ時に変形を生じたためと思われる。当時は阿蘇鉄也らの上級の大工職人により4連のアーチを支えるための堅牢な支保工を構築したことが推察されるが、アーチ石の荷重は相当なものであり、変形は避けられ無かったものと思われる。復元工事においてはこの変形した部分の石材位置再現のための調整に時間を要した。

写真-13 昭和初期の木製アーチ支保工¹³⁾

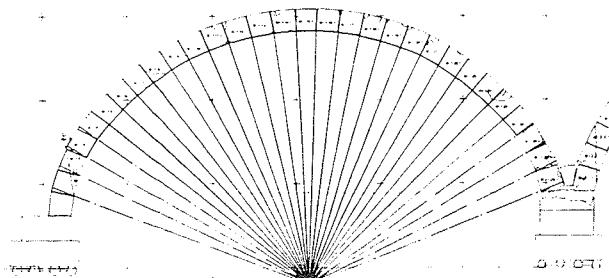
図-8 アーチの正確な放射状配列 (作成:著者)

アーチ円の中心よりアーチの合端に放射状に直線を描くとアーチ石4～5段目以下を除くほとんどの直線がアーチ石合端線と重なる。これは石材の正確な角度加工がなされていたことを意味する。アーチ石の4～5段目以下はアーチ径線上からずれ、他のアーチ石とは上下端の角

度が異なり、はかま石の起供角度に合わせる工夫がしてあった。これは組積み時においてアーチ石の重心位置を後方に置くことにより施工上の便を図り、アーチ完成後のアーチ円周方向に発生する力を基礎部でなるべく下方に向け、水平力を低減させる力学的な工夫をしたことが考えられる。

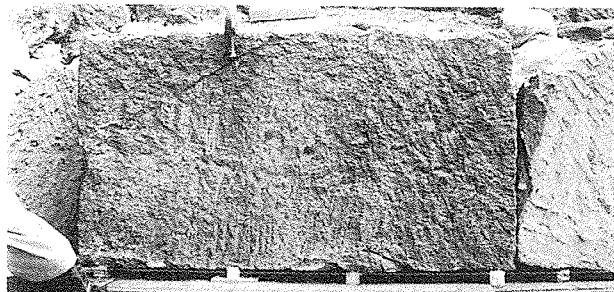
アーチ石のアーチ円周方向の合端面はヨキで丁寧に仕上げてあり、隣り合う2石にわたってヨキの刃跡が遺されていた。このことは予め寸法通りに加工した石を1列据え付けた後に、上面合端の微調整をしていたと考えられる。

写真-14 アーチ石上面合端のヨキの刃跡 (撮影:著者 1998)

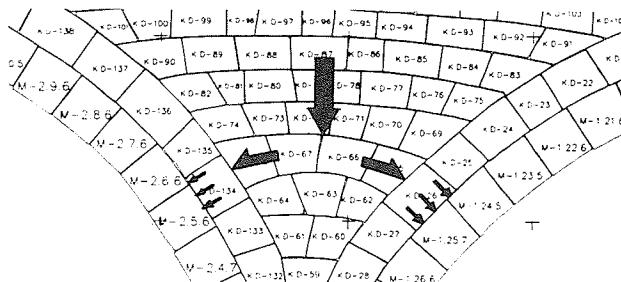
図-9 扇形配列壁石のアーチ効果模式図（作成：著者）

また、この扇形配列については、既報²⁰⁾において意匠上だけのものか否かの明確な判断がされていなかったが、この配列は上からの荷重を左右に分散させ壁面を強固にするアーチ効果で内部土圧に抵抗させる力学的な配慮がされた構造上の配列であることが十分考えられる。壁石のアーチ効果を石の加工の違いにあるものとして詳しく調べたが石の形状が偏四角形であること以外は特にその違いは見い出せなかった。しかしながら、壁石の復元工事で下から積み上げていく作業を行う際、上下の壁石が納まった状態で下の壁石の微調整を試みたが左右の石と石の間にわずかな隙間があるにもかかわらず石が相互に締め付け合い調整がとれなかった。これは壁石を扇形に積むことで上からの荷重に対し、偏四角形の石材左右合端のわずかな部分で隣り合う石と接触し相互に締め付け合っているためであることが判った。調整作業は上の石を全て取り除くことで可能となった。さらに、扇形配列の壁石は上からの荷重を左右斜め下方向に導いた後、アーチ石との間の飾り石に力を伝達する。この飾り石は伝達された力をアーチ石に伝える際、力を分散させアーチを保護する役目を担うことが考えられる。

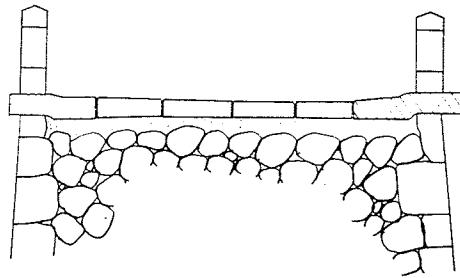
図-10 玉江橋の橋面敷石断面模式図（作成：著者）

岩永三五郎の技法として壁面から外に大きく張り出した耳石が挙げられる。玉江橋の耳石は橋軸直角方向に配列され、石の大きさは橋軸方向の幅が0.3～1.0m、橋軸直角方向の長さが0.7～2.0mと統一されていない。石の厚さは外側の張り出し部で18～20cm、内側の橋面側で20～30cmとなり橋面側の耳石底高を壁石天端高より下げ、安定性を高める構造的な配慮が見られた。また、高麗橋の場合、解体時すなわち明治の改修後の耳石は幅が

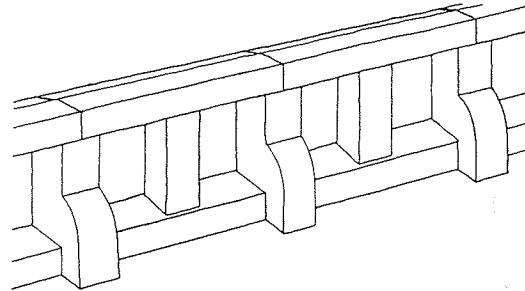
図-11 甲突川五石橋高欄の特徴（作成：著者）

西田橋を除く4橋の高欄の特徴として支柱の張り出し構造にある。この張り出し量は玉江橋が4寸5分（約14cm）、新上橋、武之橋が4寸（約12cm）であり、比較的統一された数値を採用していた。玉江橋で高欄の安定計算をしたところ、笠石すなわち手摺の上部で34kg/mの荷重までは耐えられる構造であることが判っている²¹⁾。これは大人が橋にもたれかかる程度の荷重であり、恐らく当時は構造解析をする術はなかったものと考えられるため、三五郎の経験上からの安全性に対する構造的な配慮がなされたものであろうと思われる。また張り出しは支柱中央部付近より丸みを持たせ柔らかいイメージを与える形状に仕上げてあり、三五郎の意匠的な技法である。

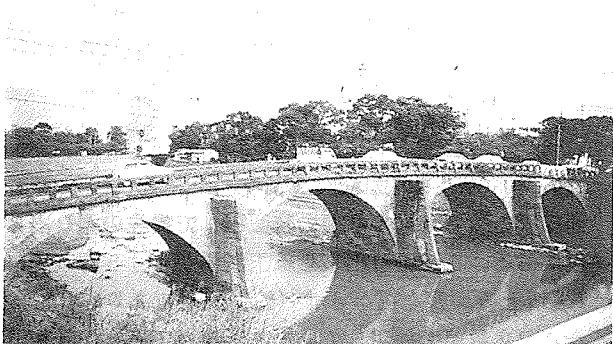
写真-15 解体前の高麗橋 (撮影:著者 1994)

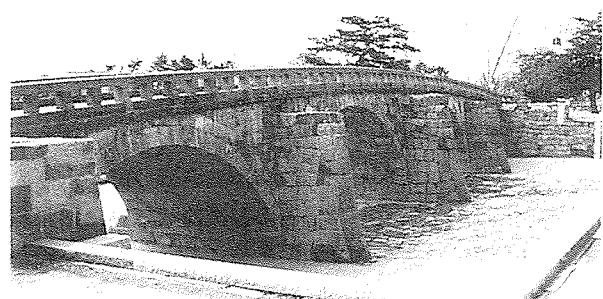
写真-16 復元された高麗橋 (撮影:著者 1999)

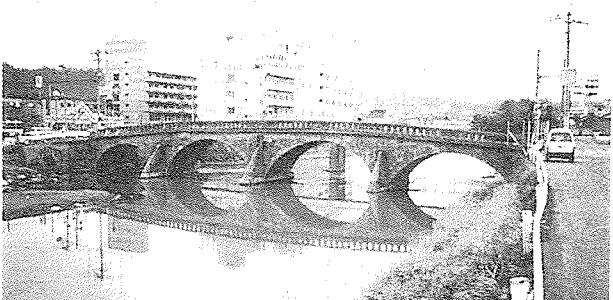
写真-17 解体前の玉江橋 (撮影:著者 1994)

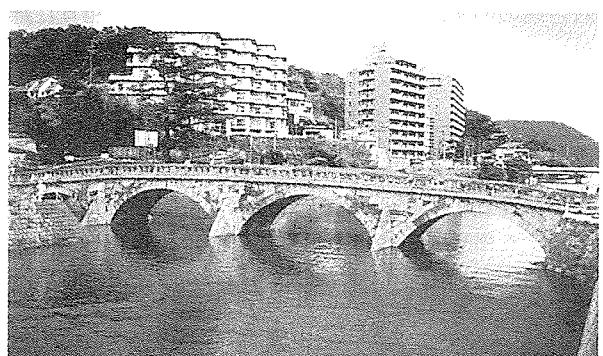
写真-18 復元された玉江橋 (撮影:著者 1999)
