甲突川の治水システムと岩永三五郎(1)^{*}

Flood control system of Koutsuki River and IWANAGA SANGOROU(1)

[要旨:] 近世、肥後の岩永三五郎が鹿児島市の甲突川を中心に創設した石橋群は、単に交通機能としての土木構造物ではなく、川の治水システムとしての機能を合わせ持つものであった。岩永三五郎が架けた甲突川の石橋群は昨年中にすべて撤去され、甲突川石橋群の土木遺産としての価値はもはや歴史の中に埋もれつつあるのかもしれない。私達は既に“石橋保存”というキーワードをなくしているが、本稿以降、これら治水システムとしての石橋群の価値を改めて拾い出し、1993年の8・6水害以前以降の川づくりの問題点を近世土木技術の持つ意味と対比させて論じたい。これはその第1稿である。

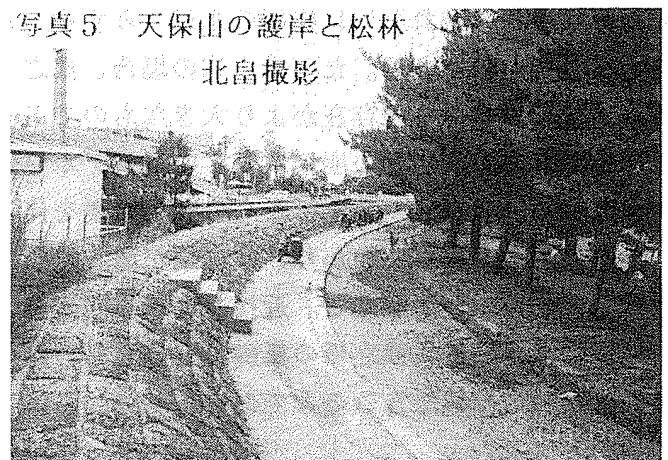
写真5 天保山の護岸と松林
北島撮影

天保山は今もなお三五郎当時の面影を止め、当時の護岸¹⁶⁾や海岸部の水害防備林ともいべき松林も残されており、石橋群が全て失われた今日、貴重な土木遺産となっている。護岸自体、饅頭型の、波を柔らかく受け止める構造となっており、松林の水害防備林と相俟って、今日の防災と環境を兼ね備えた土木事業の在り方に示唆を与えているのではないかと(写真5)。

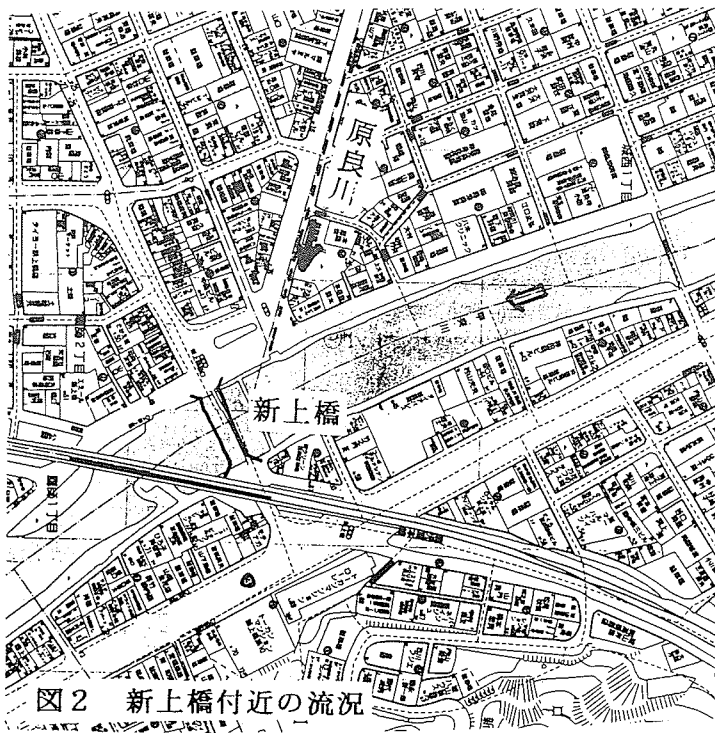
図2 新上橋付近の流況

私達はまず、新上橋と武之橋の前後の流況を示す図面をみる(図2、3)。そして流失した二橋直上流の流況が酷似していることに驚く。

新上橋は甲突川の流路を固定する要として石橋群のうち最初に創設されたものである。新上橋はもともと上流からのまっすぐな流れを直接受け止める、水勢が最も激しいところに位置していた。

8・6水害時はそれに加えて、暗渠になった原良川の流れがほぼ45°の傾きをもって、まともにぶつかるものとなっていた。

原良川は以前は甲突川に流入する以前に屈曲し、現在より約500m上流で甲突川に流入していた(図4)。それが都市化により直線化され、暗渠化されて(写真6)、8・6水害時は団地の水¹⁹⁾と共に、上流右岸から迂回した水をも集めて、圧力水路の出口として、また水路上の直線化された道路の上を水が走り、新上橋に対して激しい波動と渦を伴う流れをもたらしたのではないかと推察される。

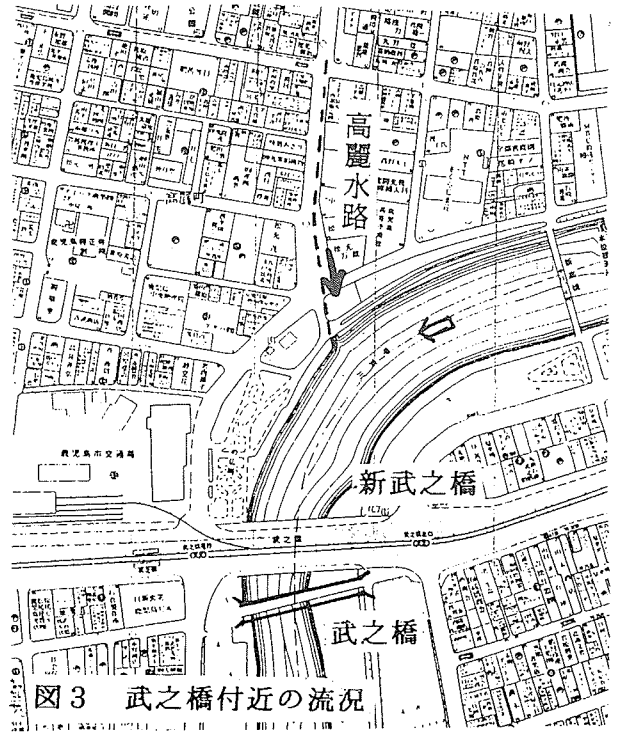
図3 武之橋付近の流況

武之橋も同じことで、武之橋に向かって直線化された暗渠の高麗水路が流入し、暗渠の上は迂回した氾濫戻りの流れ²⁰⁾に格好の水道(みずみち)を提供したものである。ただ武之橋の場合、武之橋直上流の新武之橋の存在がより大きなものであったと考える。武之橋の崩壊に際してはビデオ²¹⁾が残されているが、新武之橋からの激しい渦を伴った流れが武之橋にぶつかり、武之橋が激しく揺さぶられているのが見える。近接した二橋間の激しい流れは、今日新武之橋の橋脚に残る激しい損傷の跡からも確認できることである。

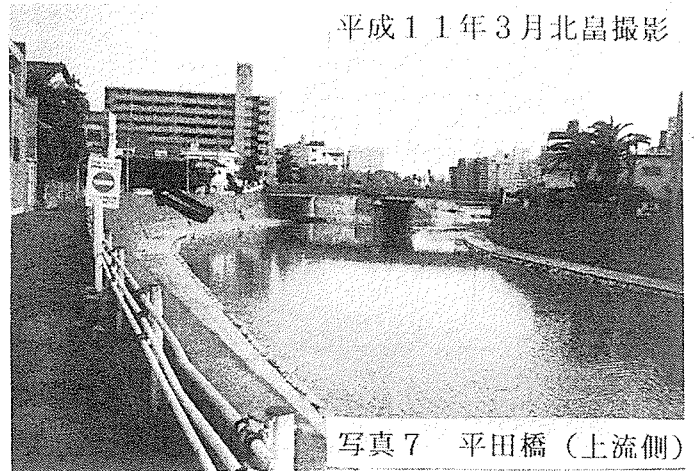
写真7 平田橋（上流側）

- 22) 上掲17)
- 23) 8・6水害以前の、水害を促す川づくりは枚挙にいとまがない。一例として新上橋と西田橋の中間に位置する平田橋の橋脚は8・6水害時のような大きな洪水に対して、水の流れを阻害し、左岸からの越流を促した。（木村俊晃氏が指摘したもの-写真7）
- 24) 上掲9) でも強調している出水抑制、流速抑制こそが市民を水害から守る。そのような治水上の方策は、石橋を必然的に残す。
